| NOMBRE DEL ESTABLECIMIENTO: | ESCUELA OFICIAL RURAL MIXTA | DIRECCIÓN DEL ESTABLECIMIENTO: | ALDEA CLIMENTORO |
| CÓDIGO DEL ESTABLECIMIENTO: | 13-27-1343-43 | FECHA: | 09 DE FEBRERO DE 2026 |

SITUACIÓN DEFICIENCIAS DETERMINADAS: PREVIO ☐ DURANTE ☐ POSTERIOR ☒

REGISTRO FOTOGRÁFICO  
PROGRAMA DE MANTENIMIENTO DE EDIFICIOS ESCOLARES PÚBLICOS

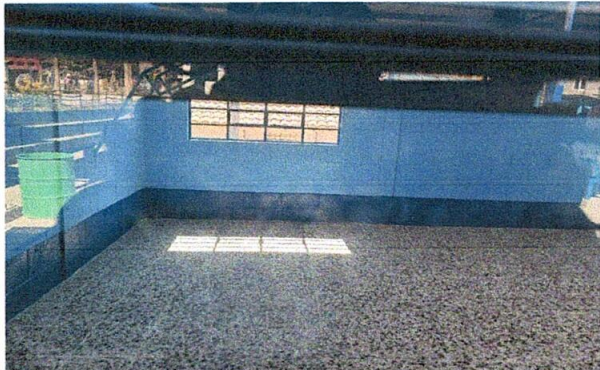
Foto1: SUSTITUCIÓN DE PISO DE TORTA DE CONCRETO POR PISO DE GRANITO

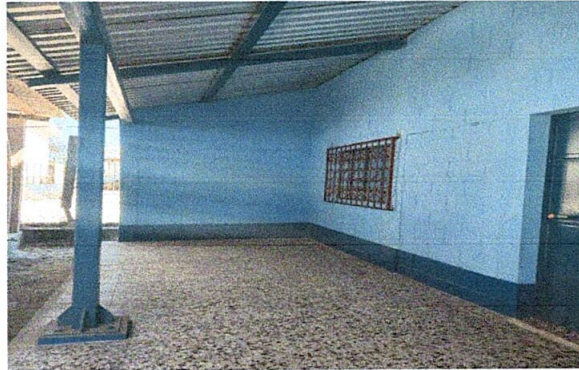
Foto 2: SUSTITUCIÓN DE PISO DE TORTA DE CONCRETO POR PISO DE GRANITO

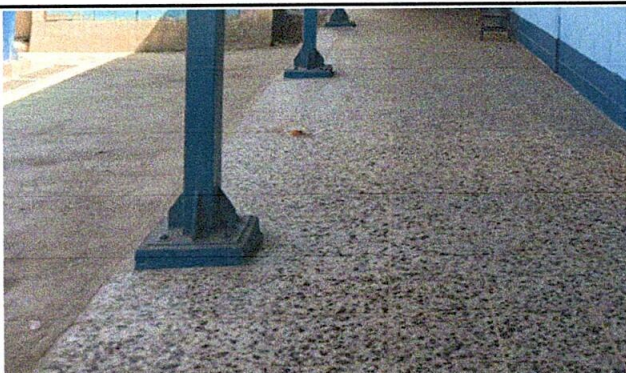
Foto 3: SUSTITUCIÓN DE PISO DE TORTA DE CONCRETO POR PISO DE GRANITO

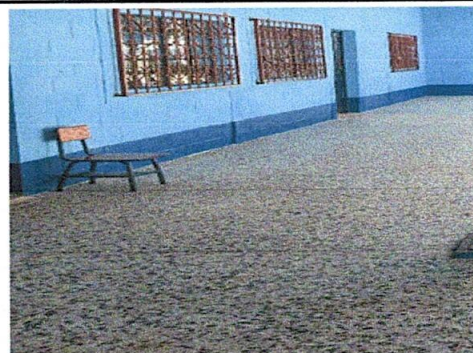
Foto 4: SUSTITUCIÓN DE PISO DE TORTA DE CONCRETO POR PISO DE GRANITO

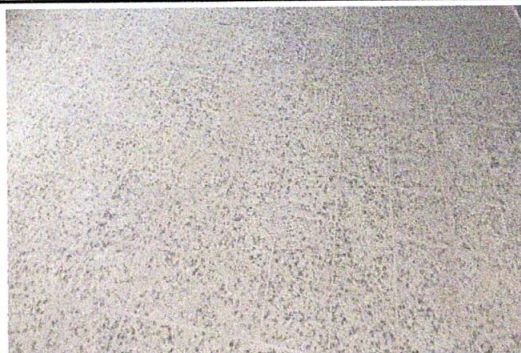
Foto 5: SUSTITUCIÓN DE PISO DE TORTA DE CONCRETO POR PISO DE GRANITO

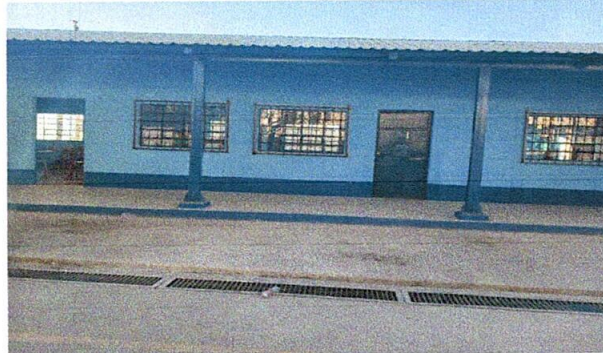
Foto 6: SUSTITUCIÓN DE PISO DE TORTA DE CONCRETO POR PISO DE GRANITO

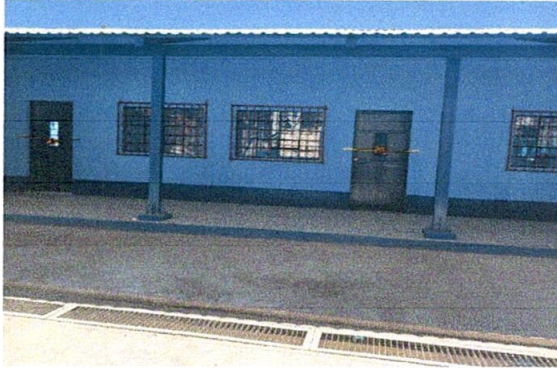
Foto 7: SUSTITUCIÓN DE ESTRUCTURA DE SOPORTE DE MADERA POR METAL

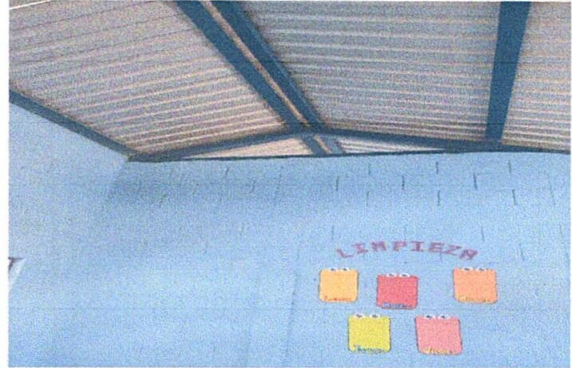
Foto 8: SUSTITUCIÓN DE ESTRUCTURA DE SOPORTE DE MADERA POR METAL

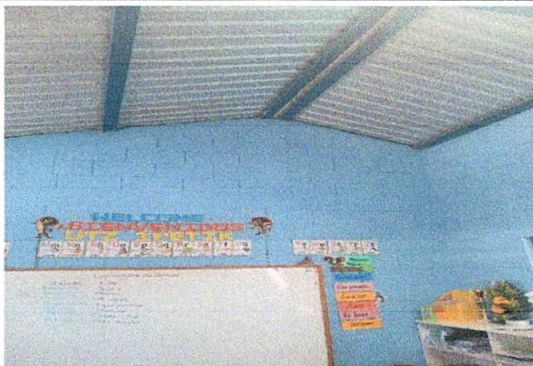
Foto 9: SUSTITUCIÓN DE ESTRUCTURA DE SOPORTE DE MADERA POR METAL

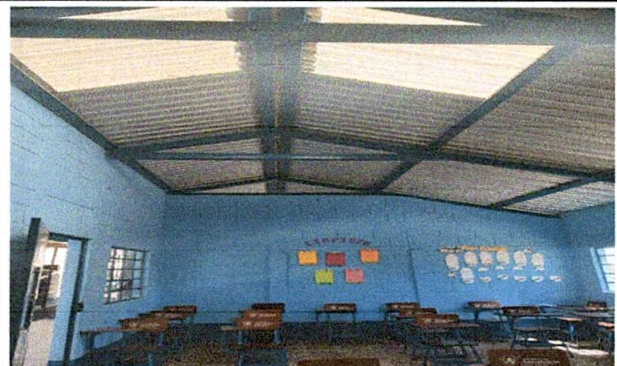
Foto 10: SUSTITUCIÓN DE ESTRUCTURA DE SOPORTE DE MADERA POR METAL

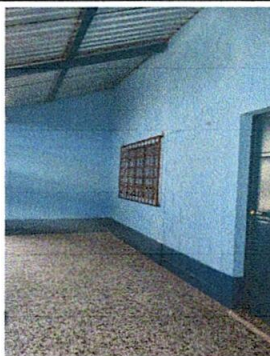
Foto 11: SUSTITUCIÓN DE ESTRUCTURA DE SOPORTE DE MADERA POR METAL

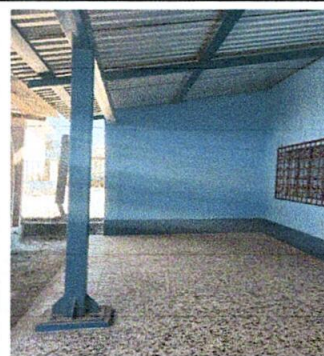
Foto 12: SUSTITUCIÓN DE ESTRUCTURA DE SOPORTE DE MADERA POR METAL

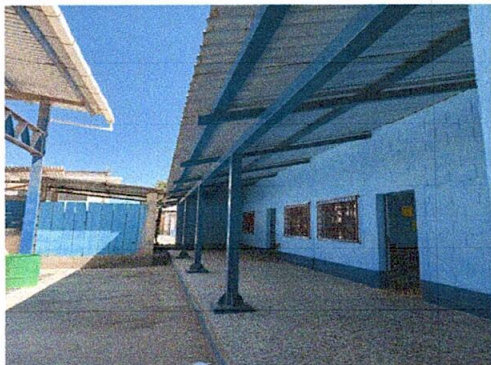
Foto 13: SUSTITUCIÓN DE ESTRUCTURA DE SOPORTE DE MADERA POR METAL

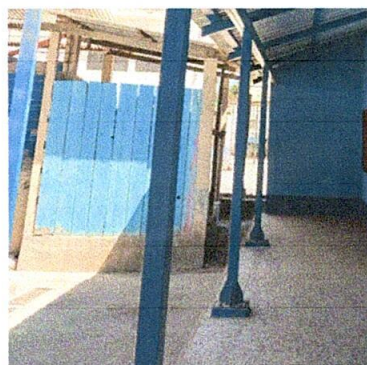
Foto 14: SUSTITUCIÓN DE ESTRUCTURA DE SOPORTE DE MADERA POR METAL

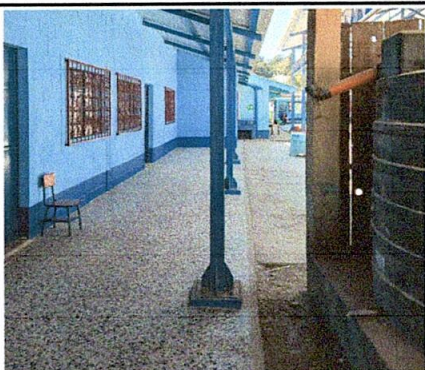
Foto 15: SUSTITUCIÓN DE ESTRUCTURA DE SOPORTE DE MADERA POR METAL

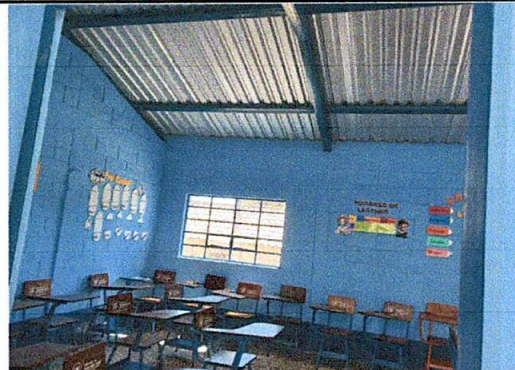
Foto 16: MEJORAMIENTO DE CERRAMIENTO EN AULAS

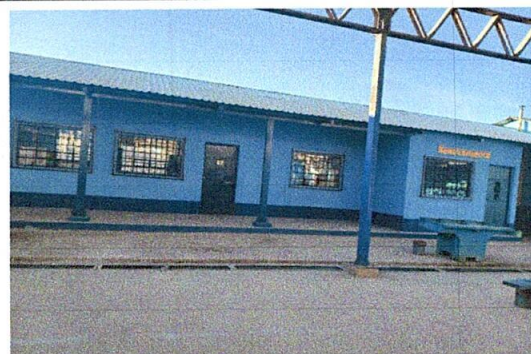
Foto 17: MEJORAMIENTO DE CERRAMIENTO EN AULAS

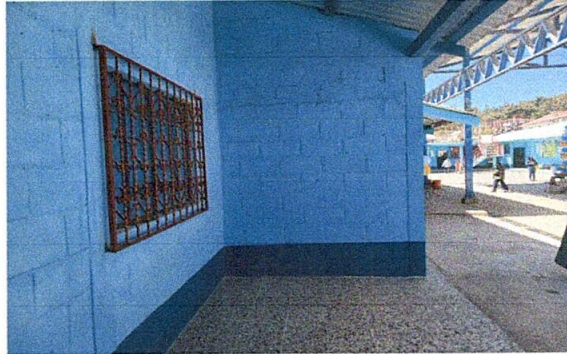
Foto 18: MEJORAMIENTO DE CERRAMIENTO EN AULAS

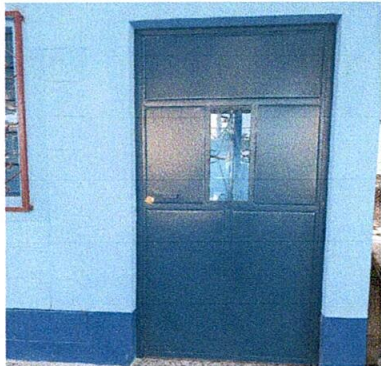
Foto 19: SUSTITUCIÓN DE 3 PUERTAS DE MADERA POR PUERTAS DE METAL

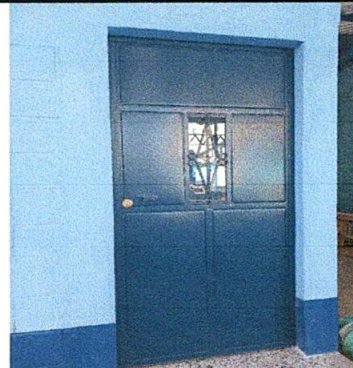
Foto 20: SUSTITUCIÓN DE 3 PUERTAS DE MADERA POR PUERTAS DE METAL

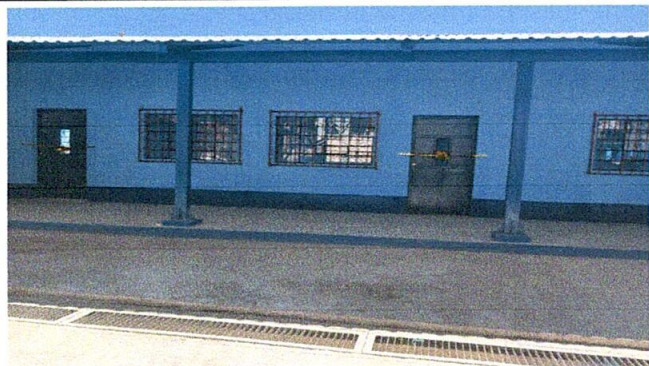
Foto 21: SUSTITUCIÓN DE PUERTAS DE MADERA POR PUERTAS DE METAL

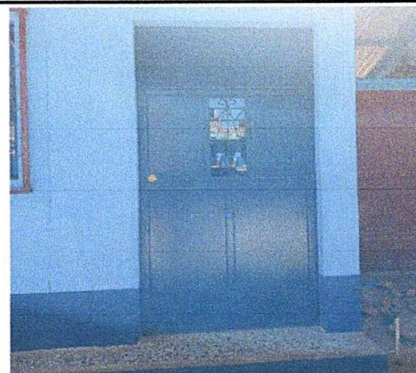
Foto 22: SUSTITUCIÓN DE 3 PUERTAS DE MADERA POR PUERTAS DE METAL

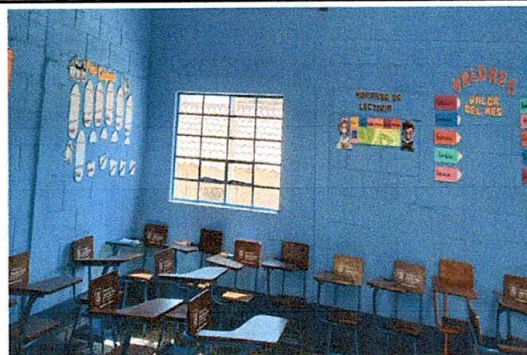
Foto 23: SUSTITUCIÓN DE VENTANAS DE MADERA POR VENTANAS DE METAL Y VIDRIO

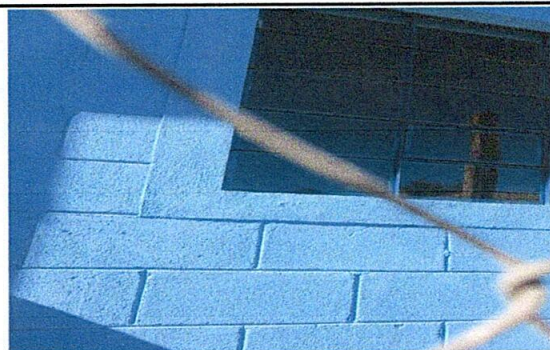
Foto 24: SUSTITUCIÓN DE VENTANAS DE MADERA POR VENTANAS DE METAL Y VIDRIO

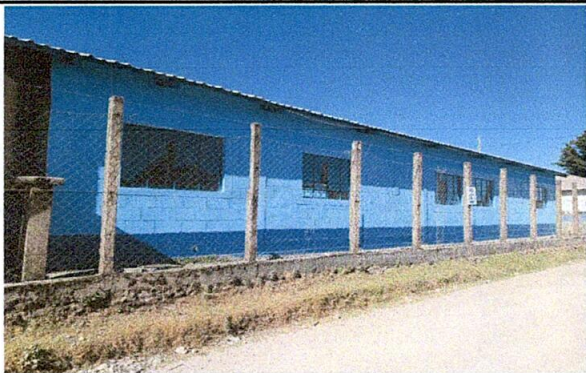
Foto 25: SUSTITUCIÓN DE VENTANAS DE MADERA POR VENTANAS DE METAL Y VIDRIO

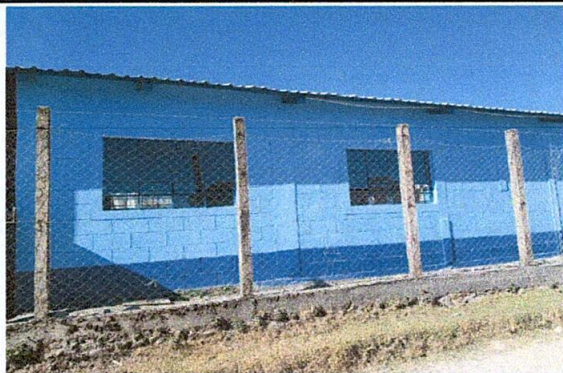
Foto 26: SUSTITUCIÓN DE VENTANAS DE MADERA POR VENTANAS DE METAL Y VIDRIO

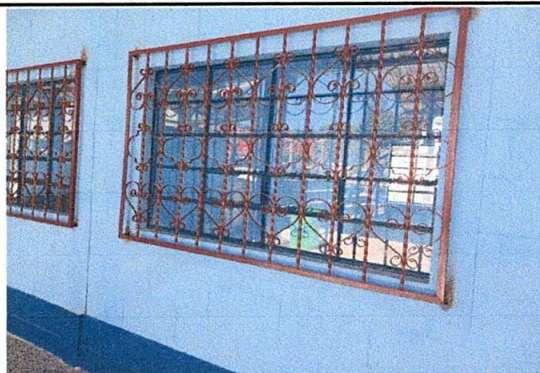
Foto 27: MEJORAMIENTO DE BALCONES PARA VENTANAS DE LAS AULAS

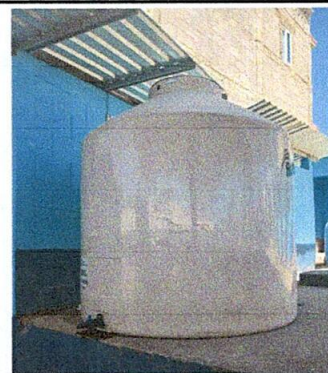
Foto 28: SUSTITUCIÓN DE DEPÓSITOS DE AGUA

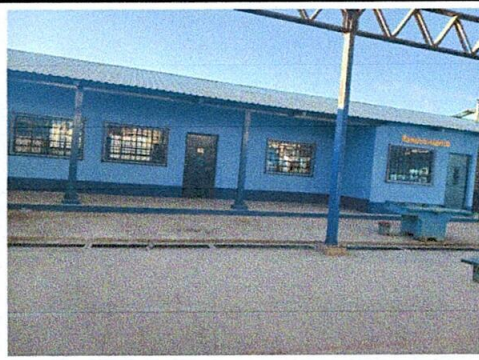
Foto 30: MANTENIMIENTO DE PINTURA INTERIOR Y EXTERIOR DE AULAS
