REGISTRO FOTOGRÁFICO  
PROGRAMA DE MANTENIMIENTO DE EDIFICIOS ESCOLARES PÚBLICOS

SITUACIÓN DEFICIENCIAS DETERMINADAS

| NOMBRE DEL ESTABLECIMIENTO: | Centro Oficial de Preprimaria Bilingüe anexo a Escuela Oficial Rural Mixta | DIRECCIÓN DEL ESTABLECIMIENTO: | Caserío Loctoc, aldea La Florida |
| CÓDIGO DEL ESTABLECIMIENTO: | 13-30-0023-41 | FECHA: | 20 de marzo de 2025 |

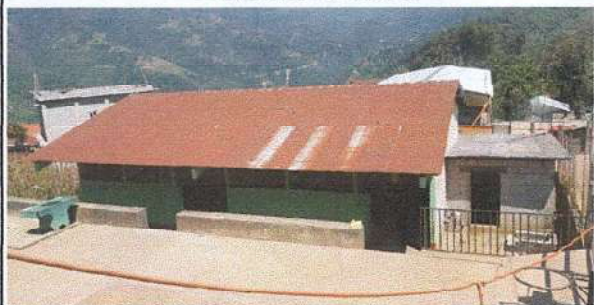
CUBIERTA DE LÁMINA

Foto1: Sustitución de lámina, por lámina troquelada aluzinc calibre 24 de la escuela No. 1 y de la cocina que se encuentra a la par.

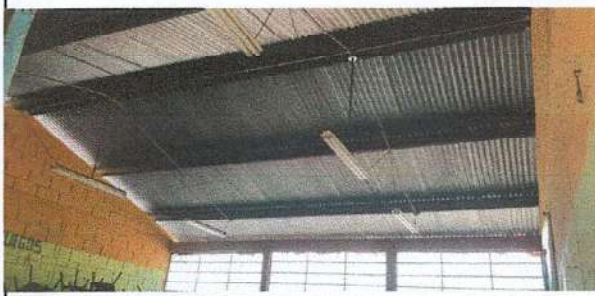
ESTRUCTURA DE TECHO

Foto 2: Instalación de complemento de soporte de metal por metal.

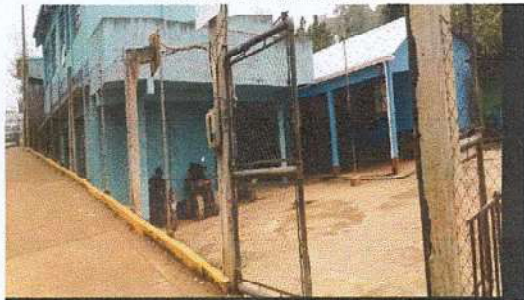
MUROS PERIMETRALES

Foto 3: Sustitución e instalación de tubos perimetrales para mallas.

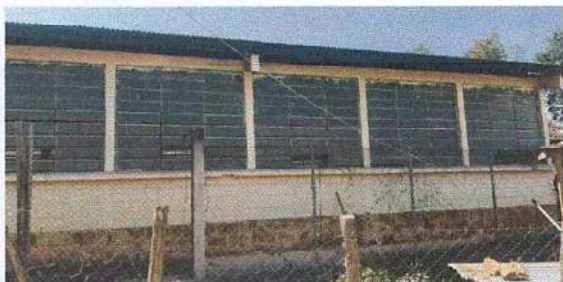
MUROS PERIMETRALES

Foto 3.2: Sustitución de malla perimetral por malla galvanizada atrás de la escuela No. 1

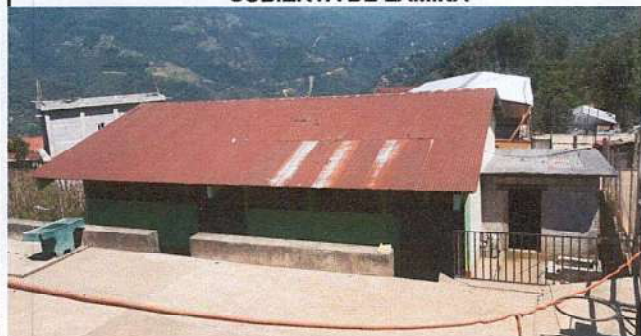
CUBIERTA DE LAMINA

Foto 1: Sustitución de lámina, por lámina troquelada aluzinc calibre 24 de la escuela No. 1 y de la cocina que se encuentra a la par.

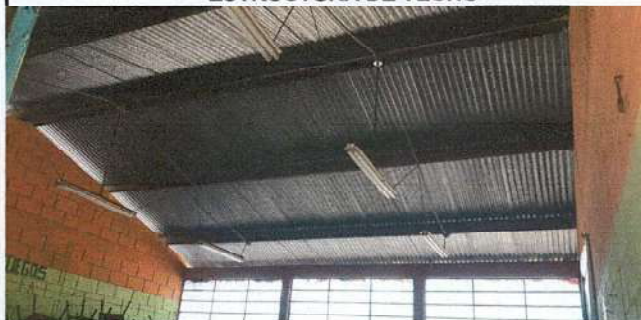
ESTRUCTURA DE TECHO

Foto 2: Instalación de complemento de soporte de metal por metal.

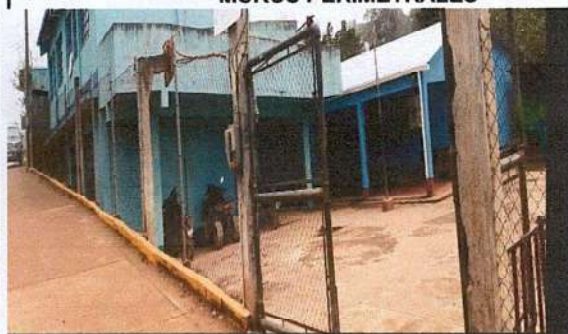
MUROS PERIMETRALES

Foto 3: Sustitución e instalación de tubos perimetrales para mallas.

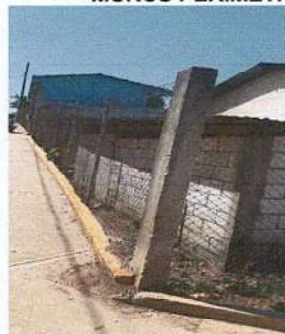
MUROS PERIMETRALES

Foto 3.1: Sustitución de malla perimetral por malla galvanizada frente la escuela.

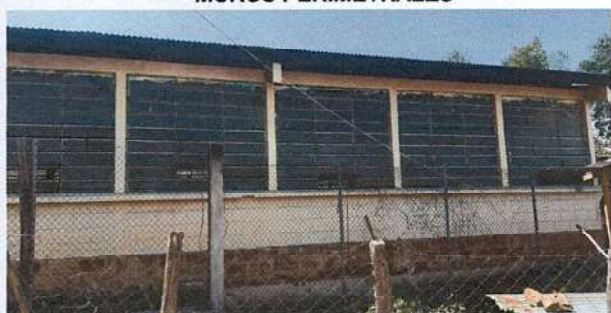
MUROS PERIMETRALES

Foto 3.2: Sustitución de malla perimetral por malla galvanizada atrás de la escuela No. 1

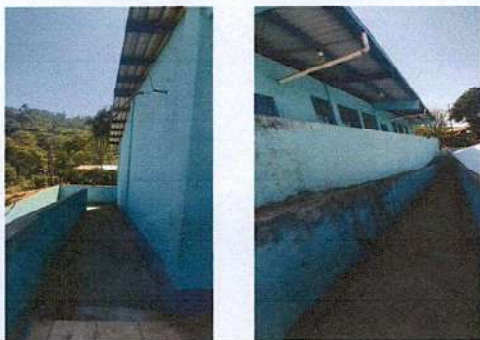
PINTURA EN MUROS EXTERIORES E INTERIORES

Foto 9: Pintura área peatonal estudiantes segundo nivel.

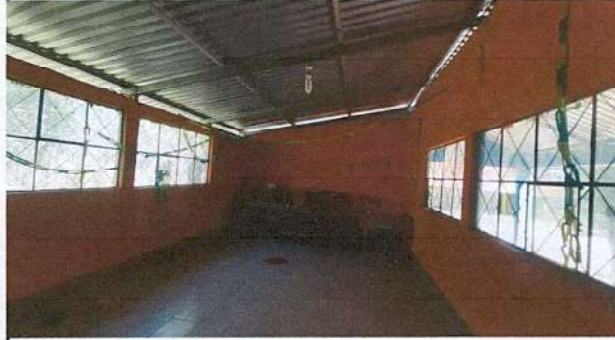
PINTURA EN MUROS EXTERIORES E INTERIORES

Foto 10: Pintura dentro y afuera de las dos aulas No. 8 y 9

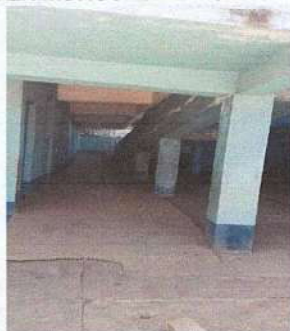
PINTURA EN MUROS EXTERIORES E INTERIORES

Foto 11: Pintura corredor de las dos aulas primer nivel.
