SITUACIÓN DEFICIENCIAS DETERMINADAS

| NOMBRE DEL ESTABLECIMIENTO: | INEB de Telesecundaria | DIRECCIÓN DEL ESTABLECIMIENTO: | Aldea Pumul, Santa Ana Huista |
| CÓDIGO DEL ESTABLECIMIENTO: | 13-31-0009-45 | FECHA: | 20 de marzo de 2025 |

# **REGISTRO FOTOGRÁFICO** **PROGRAMA DE MANTENIMIENTO DE EDIFICIOS ESCOLARES PÚBLICOS**

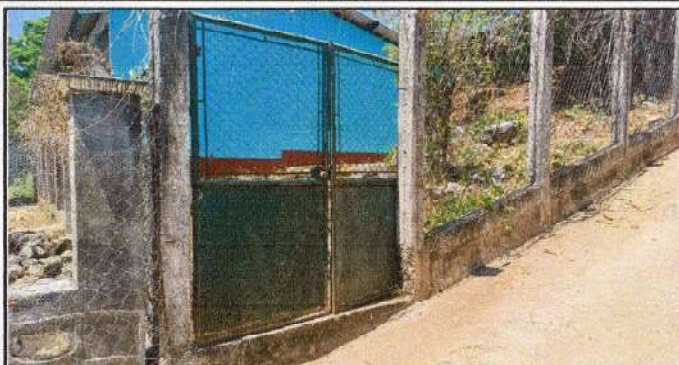
Foto1: Portón de ingreso y egreso en mal estado.

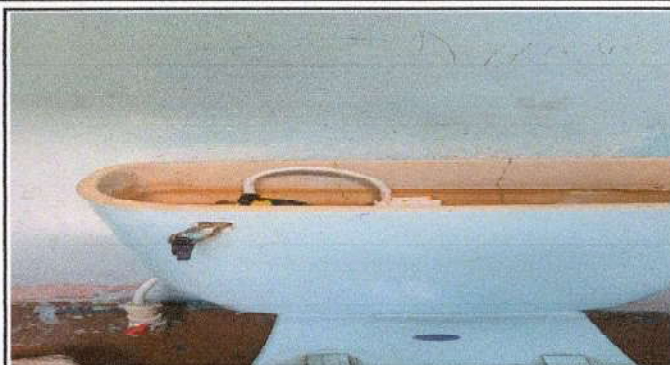
Foto 4: Sanitarios y sus accesorios en mal estado.

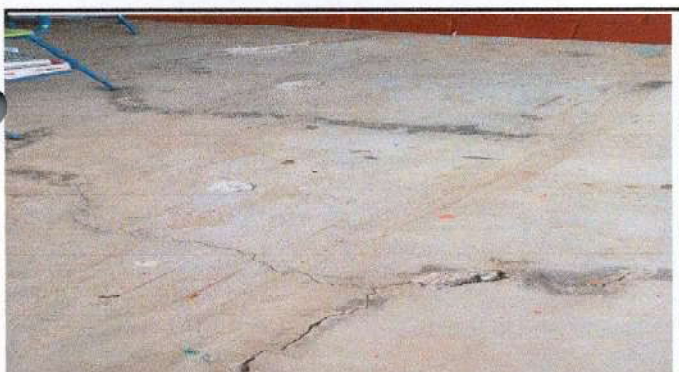
Foto 2: Piso de torta de cemento en mal estado.

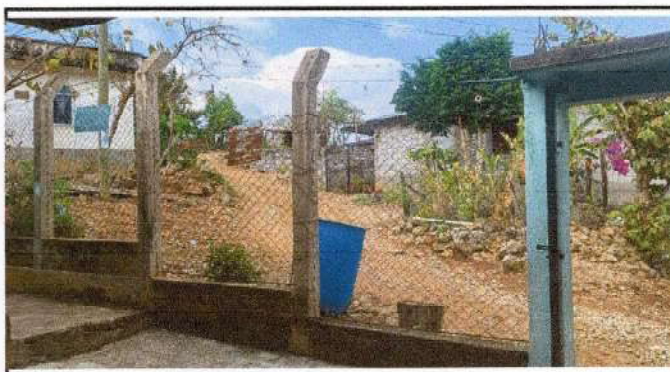
Foto 5: Malla perimetral del centro educativo en mal estado.

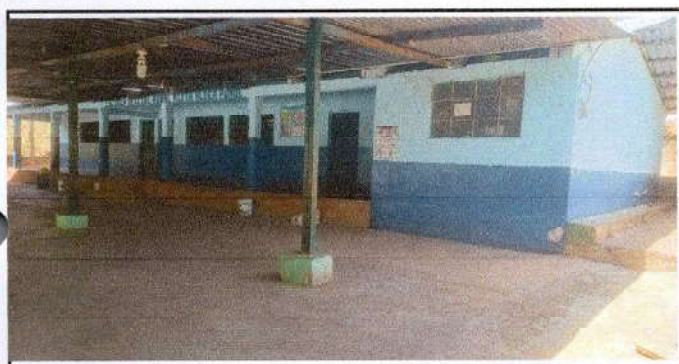
Foto 3: Pintura sobre paredes del edificio escolar deteriorada.

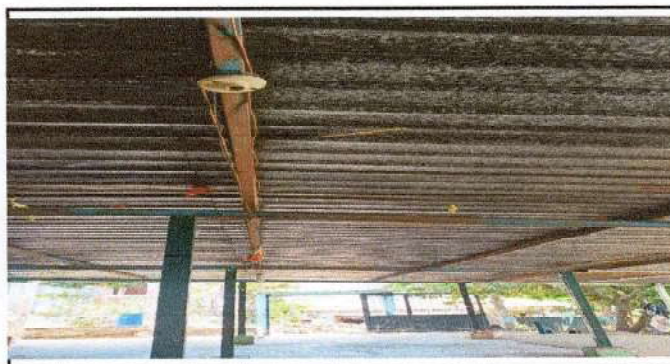
Foto 6: Lámparas del servicio eléctrico en mal estado.

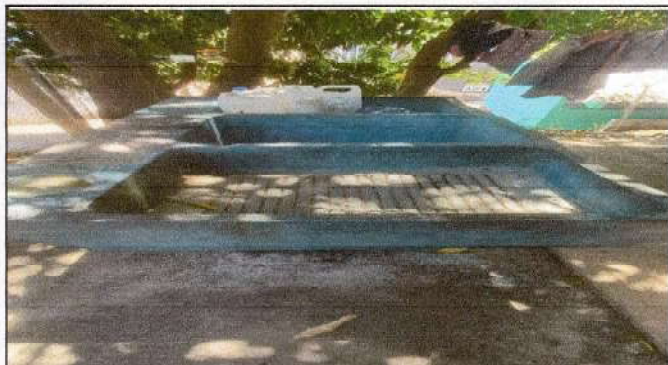
Foto7: Pila de concreto en malas condiciones.

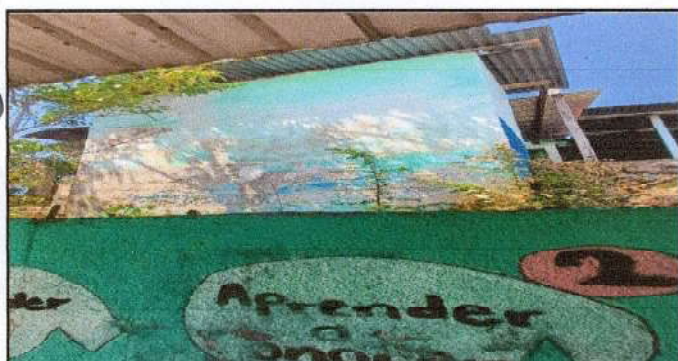
Foto 8:Repello de paredes de sanitarios deteriorados.
