REGISTRO FOTOGRÁFICO  
PROGRAMA DE MANTENIMIENTO DE EDIFICIOS ESCOLARES PÚBLICOS

| NOMBRE DEL ESTABLECIMIENTO: | INEB de Telesecundaria | DIRECCIÓN DEL ESTABLECIMIENTO: | Aldea Monajil |
| CÓDIGO DEL ESTABLECIMIENTO: | 13-31-0010-45 | FECHA: | 20/03/2025 |

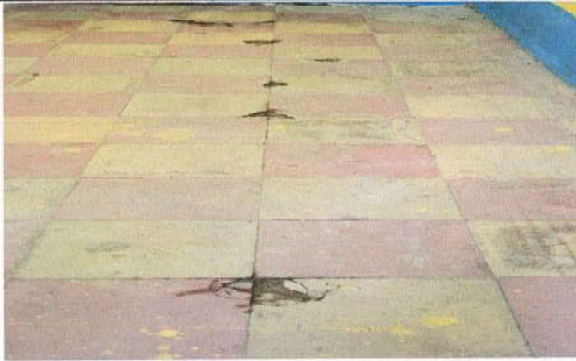
Foto1: Piso de granito en malas condiciones por antigüedad.

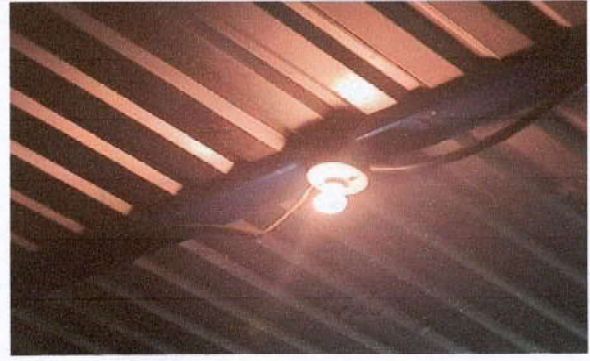
Foto 2: focos inadecuados y en mal estado para el uso en aulas.

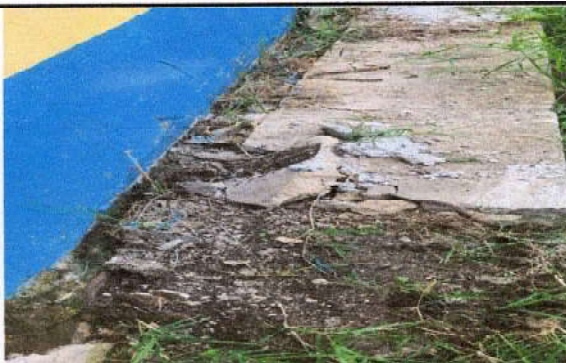
Foto 3: Banqueta de cemento en mal estado.

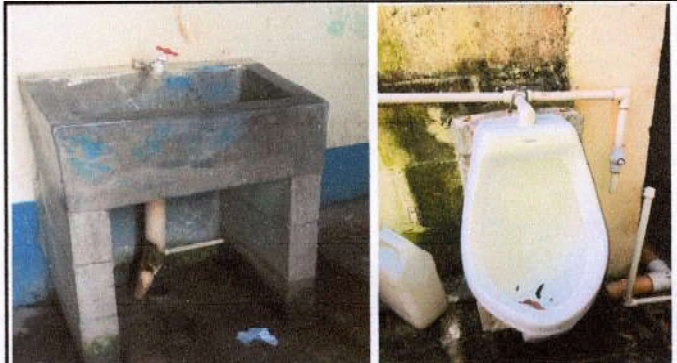
Foto 4: lavamos de cemento y mingitorios deteriorados.

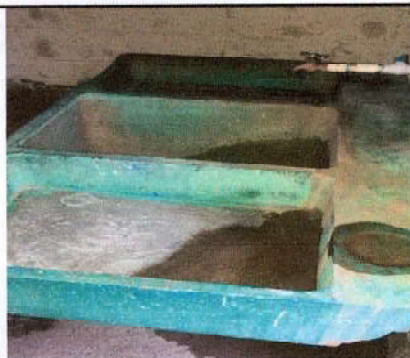
Foto 5: Pila de cemento deteriorado.

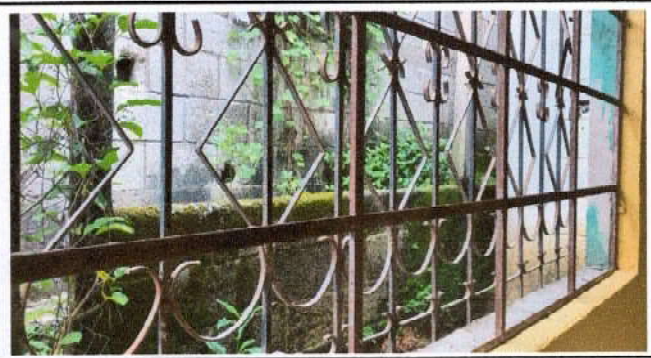
Foto 6: Balcones de metal oxidados y en mal estado.

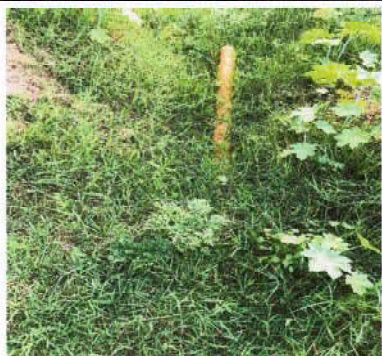
Foto 7: Tubería PVC deteriorada.

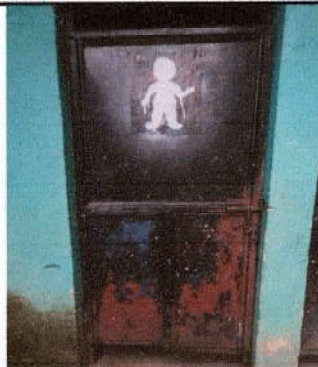
Foto 8: Puerta de servicio sanitario deteriorado y en mal estado.

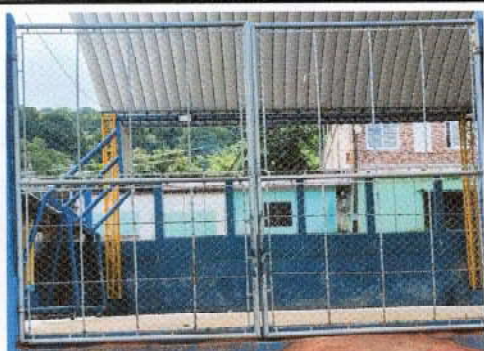
Foto 9: Portón deteriorado.

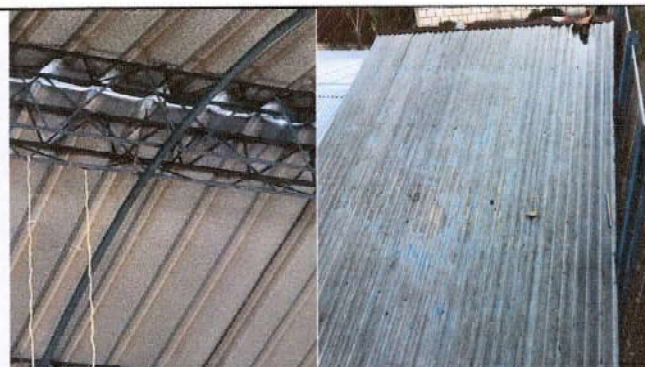
Foto 10: Lámina, capote y elementos de fijación deteriorados y en mal estado.
