# REGISTRO FOTOGRÁFICO PROGRAMA DE MANTENIMIENTO DE EDIFICIOS ESCOLARES PÚBLICOS

PRA-FOR-123  
Versión 1

| NOMBRE DEL ESTABLECIMIENTO: | Instituto Nacional De Educación Básica De Telesecundaria | DIRECCIÓN DEL ESTABLECIMIENTO: | Aldea El Tabacal |
| CÓDIGO DEL ESTABLECIMIENTO: | 13-31-0011-45 | FECHA: | 20 de marzo de 2025 |

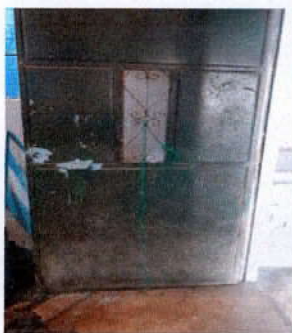
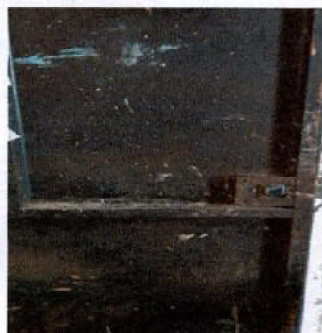
**Foto 1: 4. PUERTAS DE METAL:** 4.1 Mantenimiento a estructura (lijado, cepillado, aplicación de pintura) Por desgaste de pintura, partes oxidadas 4.2 Sustitución de chapa Yale.

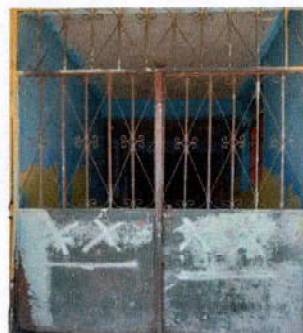
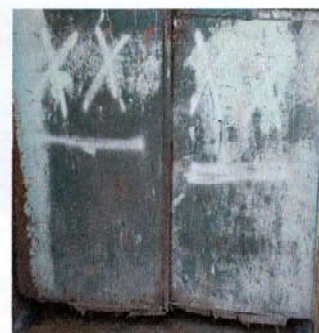
**Foto 2: 4. PUERTAS DE METAL:** 4.5 Sustitución de portón de metal: Por estar desgastado, no se puede abrir y cerrar bien, esta desbalanceado, oxidado y no tiene chapa y representa peligro por no ser seguro.

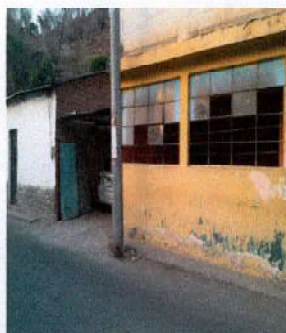
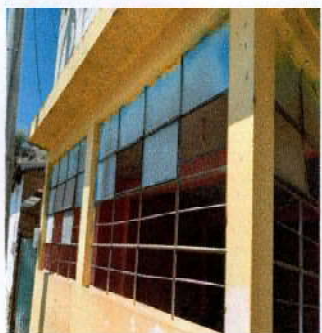
**Foto 3: 5. VENTANAS:** 5.3 Sustitución de ventanas por metal mas vidrio: En mal estado sin vidrios, representa peligro a la integridad física de los estudiantes y contaminación auditiva por estar a la orilla de la carretera.

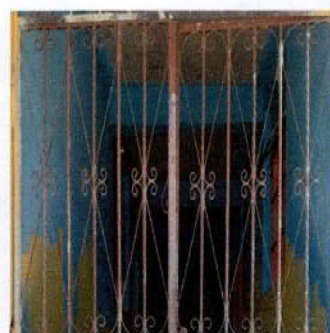
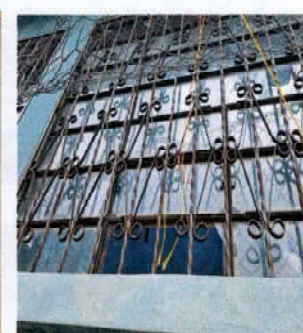
**Foto 4: 5. VENTANAS:** 5.6 Sustitución de balcones de metal: Daños estructurales, marcos deteriorados, pintura descascarada; representa peligro de hurto por estar a la orilla de la carretera.

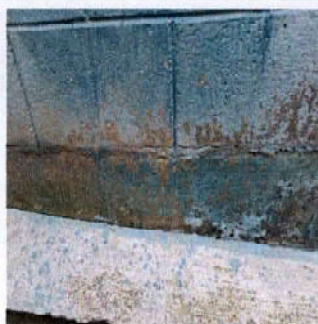
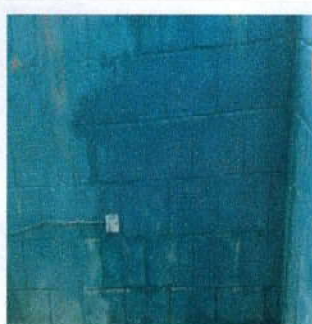
**Foto 5: 9. PINTURA EN MUROS EXTERIORES E INTERIORES:** 9.1 Pintura en muros exterior e interior: Pintura desgastada, agrietada, descascarada, decolorada.

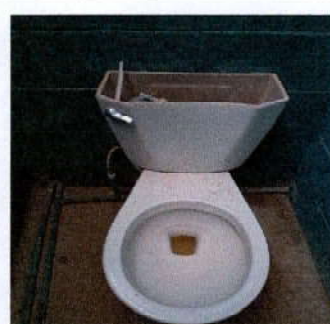
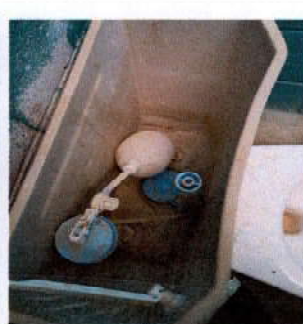
**Foto 6: 10. SERVICIOS SANITARIOS Y SUS ACCESORIOS:** 10.2 Sustitución de accesorios inodoro (contra llave, tubo de abasto y tanque) baños en mal estado, están deteriorados.

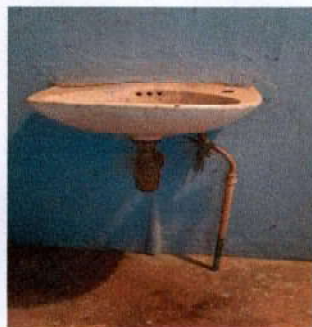
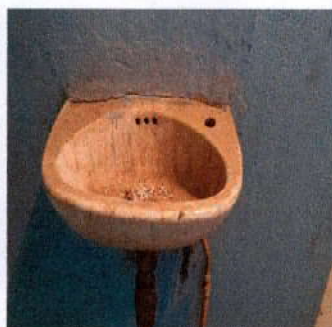
Foto 7: 10.SERVICIOS SANITARIOS Y SUS ACCESORIOS: 10.5 Sustitución lavamanos: Lavamanos fuera de servicio por estar quebrado, tiene grietas, roturas.

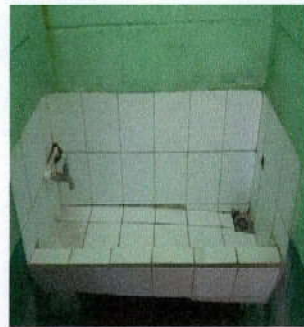
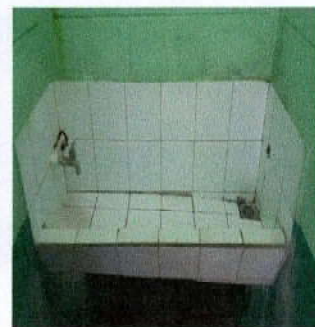
Foto 8: 10.SERVICIOS SANITARIOS Y SUS ACCESORIOS: 10.8 Sustitución de urinal: En mal estado, olores fuertes, manchas.

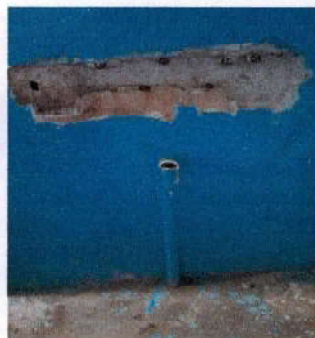
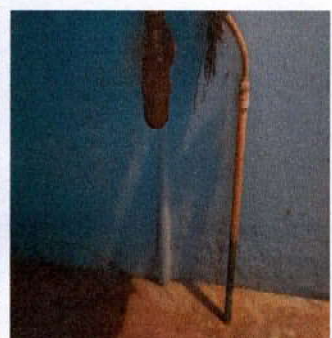
Foto 9: 14. REPARACION DE RED DE DRENAJE Y RED DE AGUA POTABLE: Red de Drenaje:14.3 Sustitución de tubería PVC línea principal aguas negras:Las tuberías de drenaje de baños en mal estado hay fugas, olores

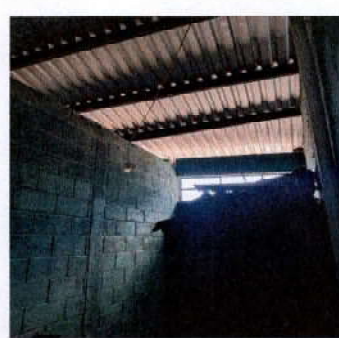
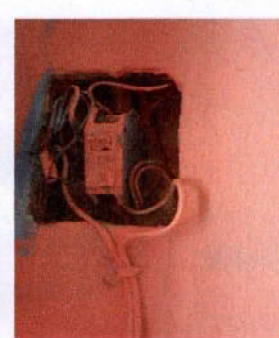
Foto 10: 17 REPARACION DE SISTEMA ELÉCTRICO: Sustitución de lámparas tipo LED, Sustitución de plafoneras, Sustitución interruptores simples, Sustitución de flapon, Reparación de cableado eléctrico.

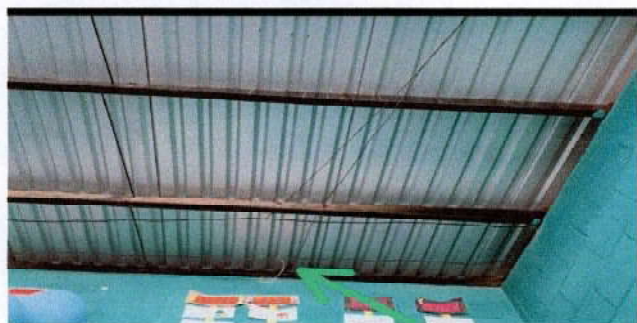
Foto 11: 17 REPARACIÓN DE SISTEMA ELÉCTRICO: 17.11 Reparación de cableado eléctrico: Está en mal estado, está dañado, corroído, desgastado.

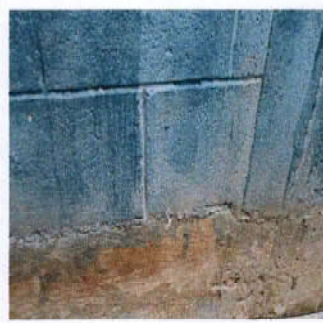
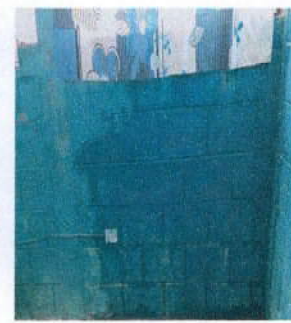
Foto 12: 21 REPARACIÓN DE REPELLO Y CERNIDO DE PAREDES (CUANDO APLIQUE) 21.1 Repello en muro y paredes exteriores e interiores por desprendimiento de repello, descascarado y grietas.
