SITUACIÓN DEFICIENCIAS DETERMINADAS

| DEPARTAMENTO: | HUEHUETENANGO | MUNICIPIO: | SANTA ANA HUISTA |
| NOMBRE DEL ESTABLECIMIENTO: | INSTITUTO NACIONAL DE EDUCACIÓN DIVERSIFICADA | DIRECCIÓN DEL ESTABLECIMIENTO: | CANTÓN SAN JUAN |
| CÓDIGO DEL ESTABLECIMIENTO: | 13-31-0019-46 | FECHA: | 6/06/2025 |

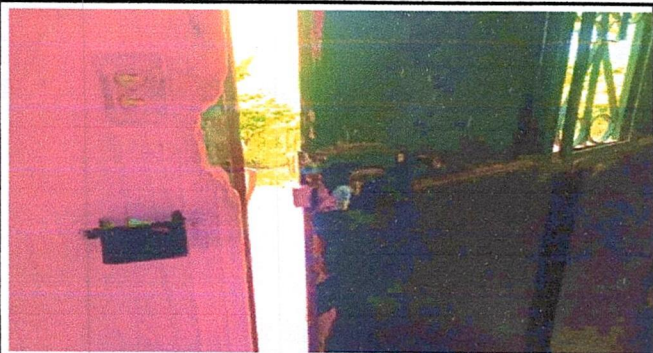
Foto 1: Sustrucción de chapas por estar en mal estado.

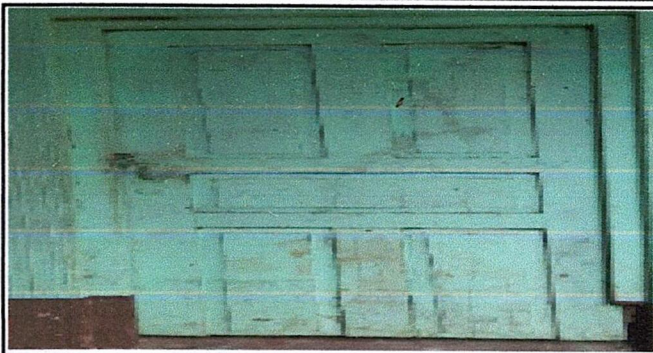
Foto 2: Sustrucción de puerta por estar en mal estado.

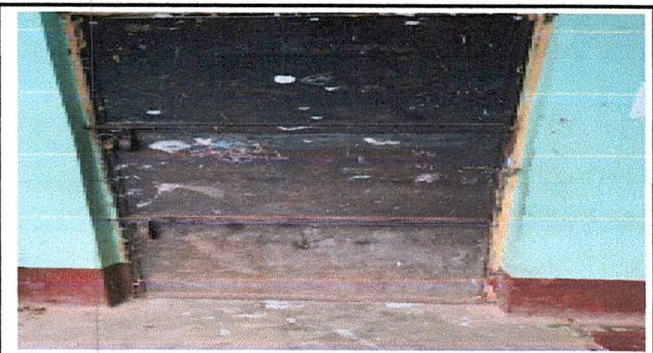
Foto 3: Mantenimiento a estructura de puerta por deterioro.

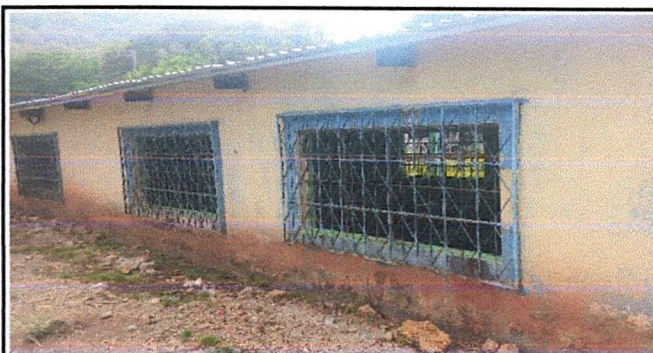
Foto 4: Mantenimiento de balcones por deterioro.

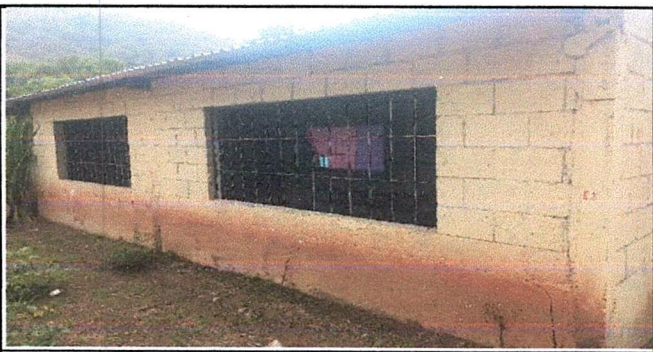
Foto 5: Sustrucción de balcones por estar en malas condiciones.

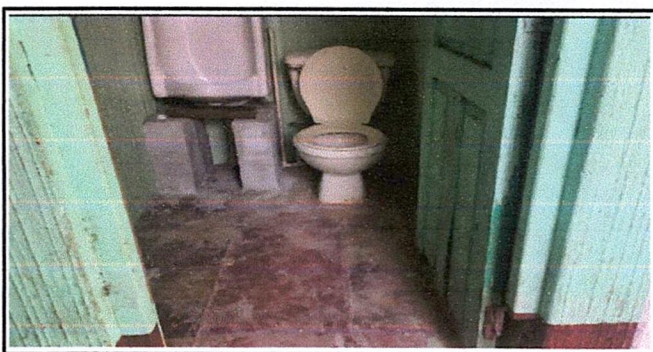
Foto 6: Sustrucción de piso en servicios sanitarios por estar en malas condiciones.

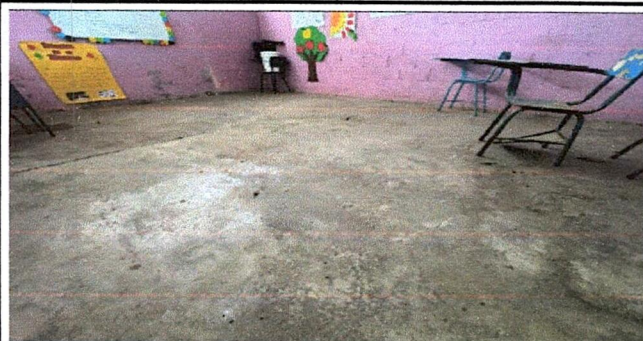
Foto 7: Sustrucción de piso de aula por estar en malas condiciones.

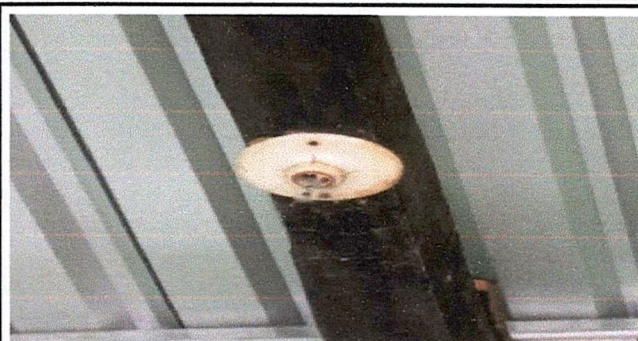
Foto 8: Sustrucción de plafonera por estar en malas estado.

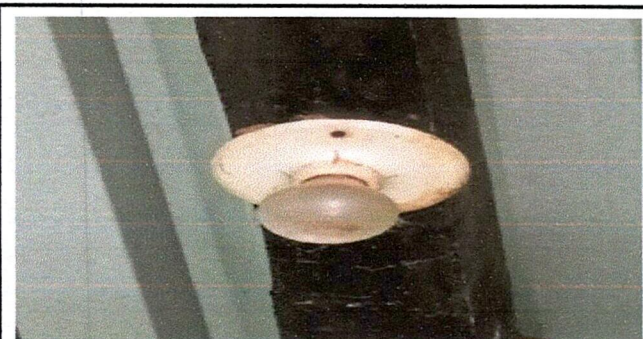
Foto 9: Sustrucción de focos por estar inservibles.

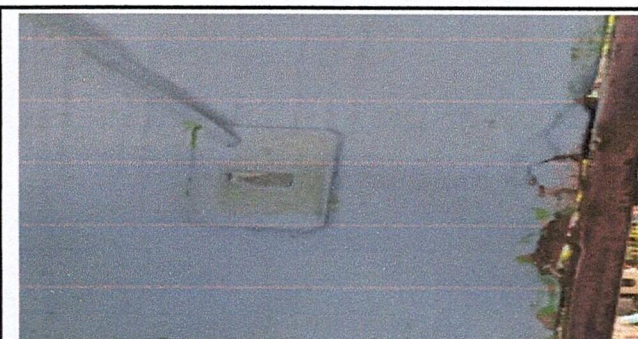
Foto 10: Sustrucción de interruptores por estar inservibles.

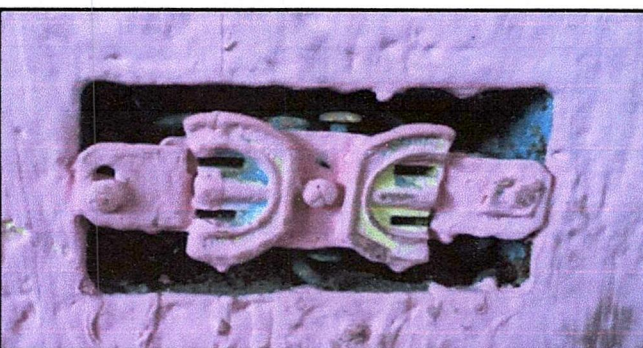
Foto 11: Sustrucción de tomacorrientes por deterioro.

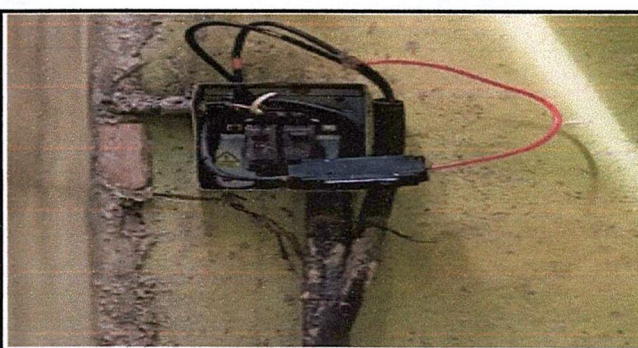
Foto 12: Sustrucción de flipón por estar en mal estado.

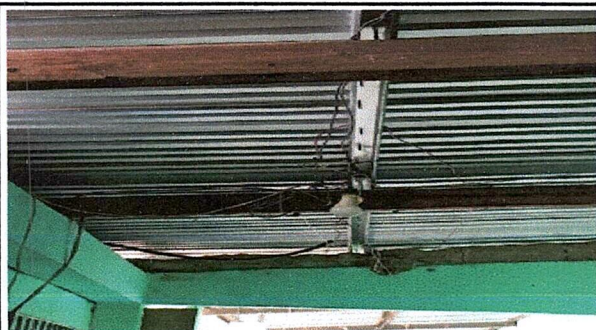
Foto 13: Sustitución de cableado eléctrico.

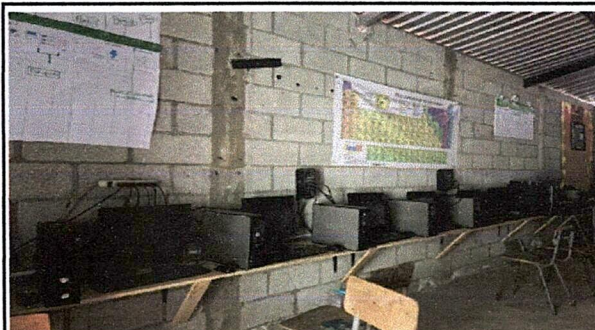
Foto 14: Paredes en mal estado con necesidad de cernido.
