SITUACIÓN DEFICIENCIAS DETERMINADAS

| DEPARTAMENTO: | HUEHUETENANGO | MUNICIPIO: | SANTA ANA HUISTA |
| NOMBRE DEL ESTABLECIMIENTO: | INSTITUTO NACIONAL DE EDUCACIÓN DIVERSIFICADA | DIRECCIÓN DEL ESTABLECIMIENTO: | CANTÓN SAN JUAN |
| CÓDIGO DEL ESTABLECIMIENTO: | 13-31-0019-46 | FECHA: | 14/08/2025 |

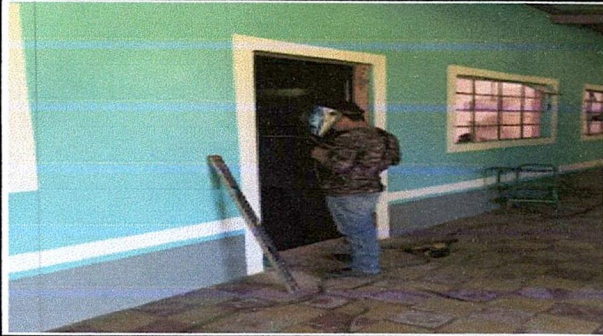
Foto 1: Sustrucción de chapas por estar en mal estado.

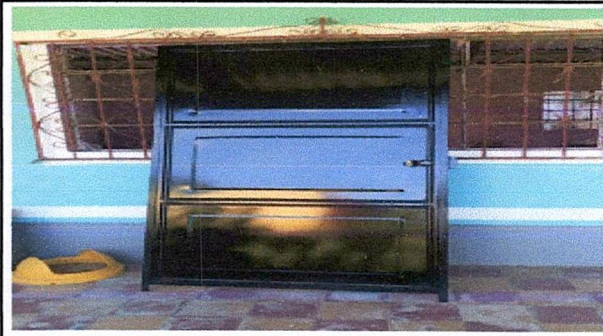
Foto 2: Puerta en condiciones para ser cambiada en el espacio correspondiente.

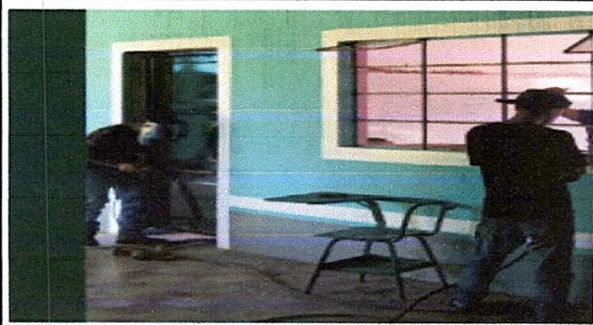
Foto 3: Mantenimiento a estructura de puerta por deterioro.

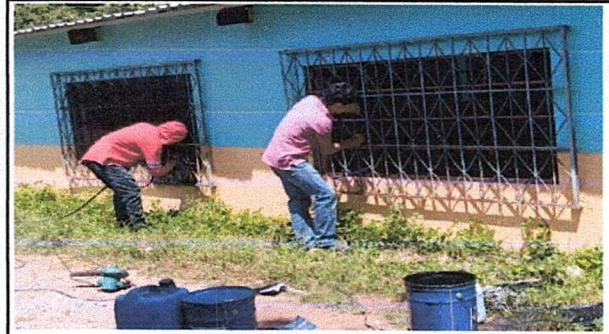
Foto 4: Mantenimiento de balcones, momento en el que inicia el lijado y pintado de balcones

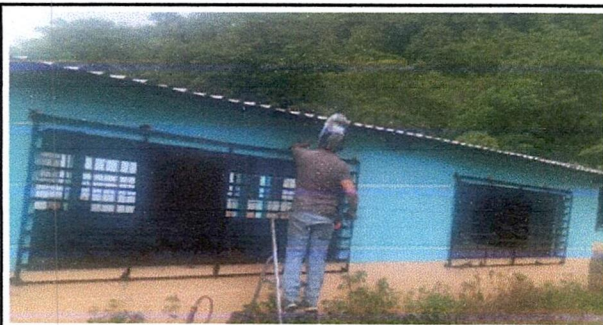
Foto 5: Momento en el cual se realiza la instalación de los nuevos balcones.

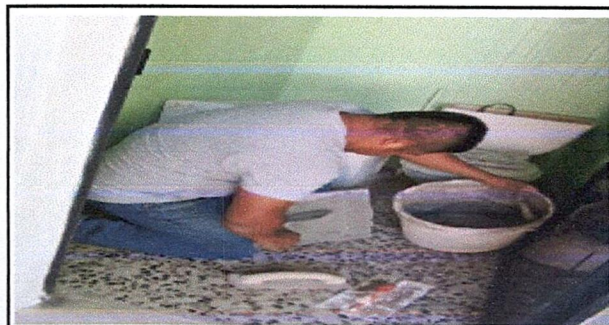
Foto 6: Sustrucción de piso en servicios sanitarios, colocación del piso de granito.

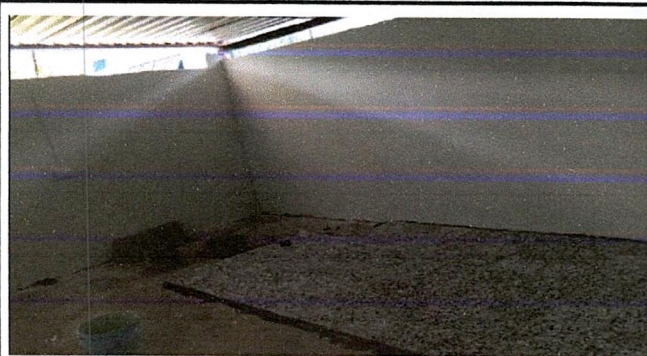
Foto 7: Proceso de colocación de piso de granito en el aula.

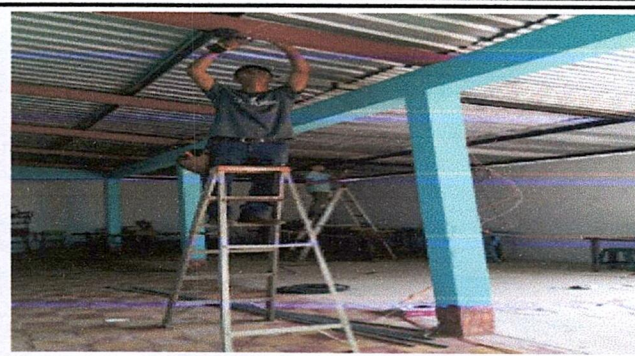
Foto 8: Momento en donde el electricista inicia con la conexión para las plafoneras.

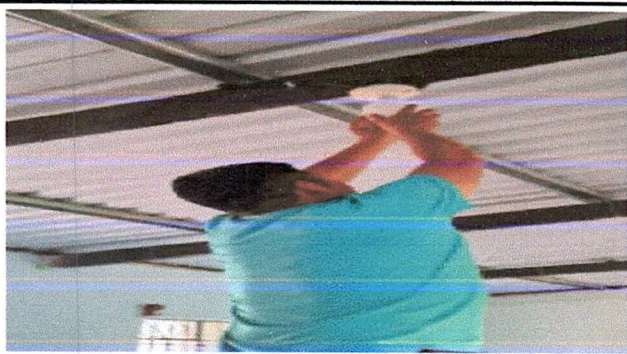
Foto 9: Momento en donde se inicia el cambio de focos.

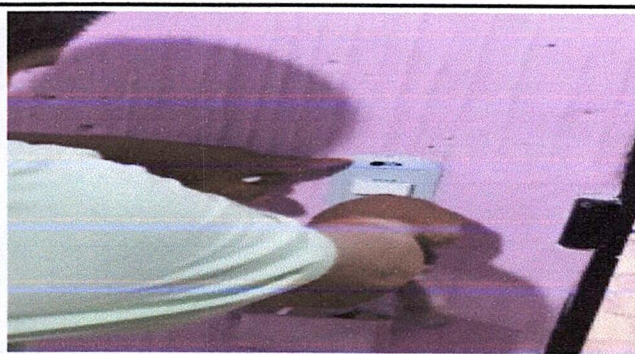
Foto 10: Se inicia con la conexión la de los interruptores en las aulas.

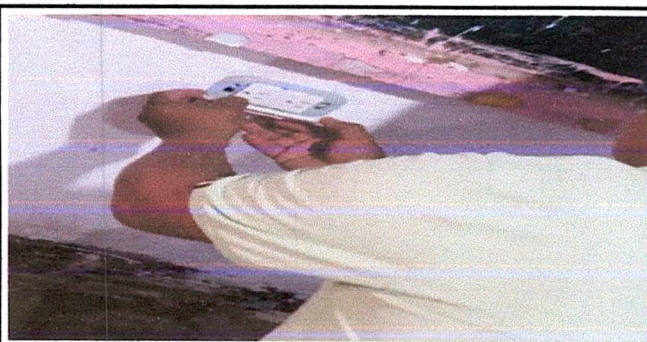
Foto 11: Momentos en el cual se inicia con las instalaciones para los tomacorrientes.

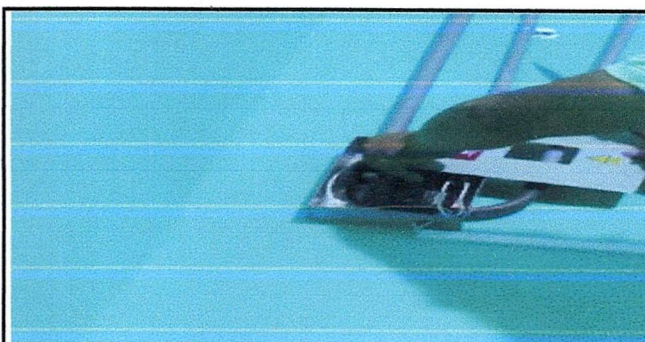
Foto 12: Colocación del tablero y flipón para realizar el cambio.

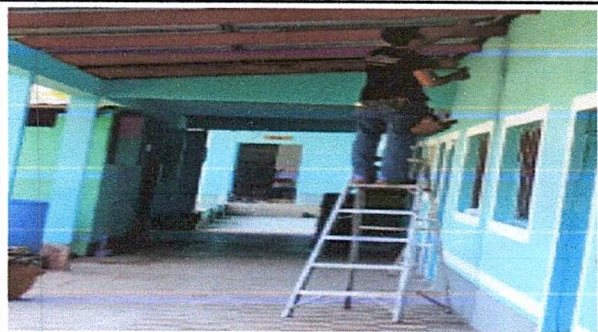
Foto 13: Se trabaja en el cambio del ducto más accesorios y cableado del sistema eléctrico

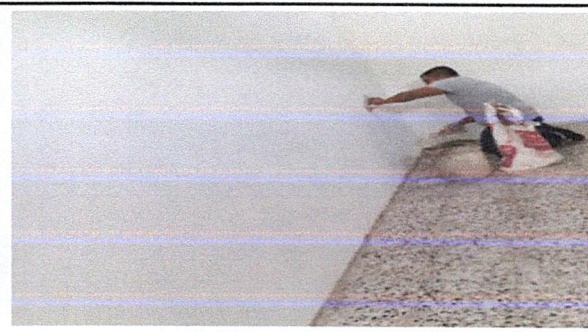
Foto 14: El repello de pared en proceso.

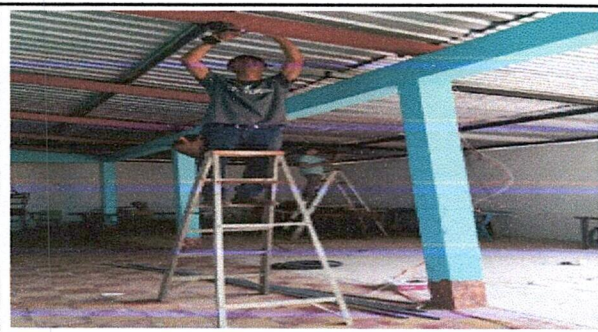
Foto 15: se trabaja en la instalacion de unidades del sistema electrico
