SITUACIÓN DEFICIENCIAS DETERMINADAS

| NOMBRE DEL ESTABLECIMIENTO: | Escuela Oficial Rural Mixta, Aldea Yuxén | DIRECCIÓN DEL ESTABLECIMIENTO: | Aldea Yuxén |
| CÓDIGO DEL ESTABLECIMIENTO: | 13-31-1390-43 | FECHA: | 27/08/2025 |

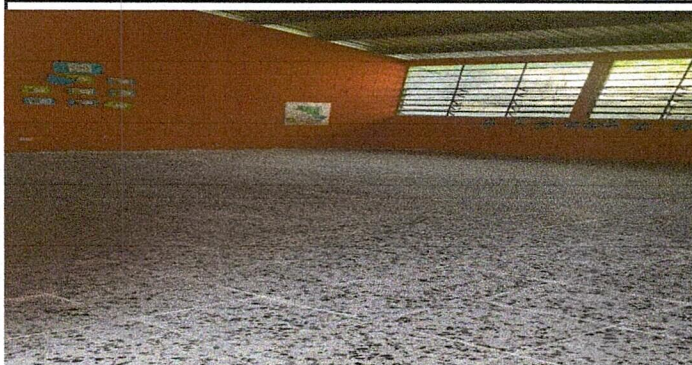
Foto1: Sustitución de piso de granito en 2 aulas

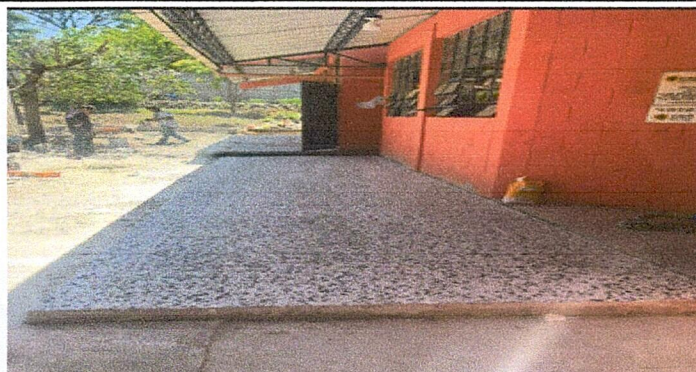
Foto 2: Sustitución de piso de granito en corredor de aulas

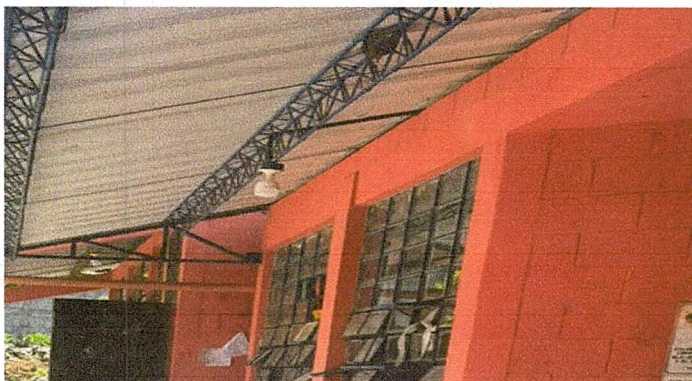
Foto 3: Sustitución de lamparas de tubo por bombillas Led

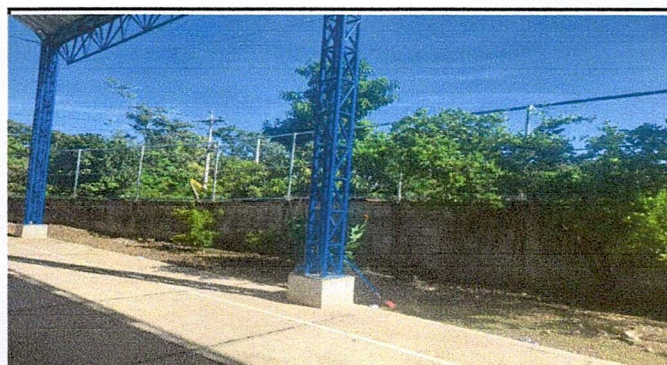
Foto 4: Reparación de tubo hg y malla galvanizada

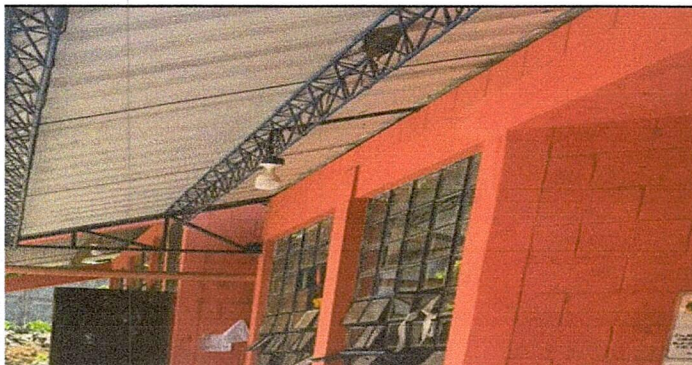
Foto 5: Sustitución de plafoneras

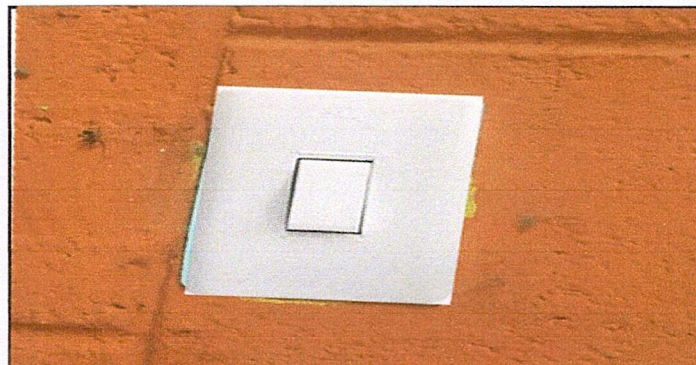
Foto 6: Sustitución de interruptores simples

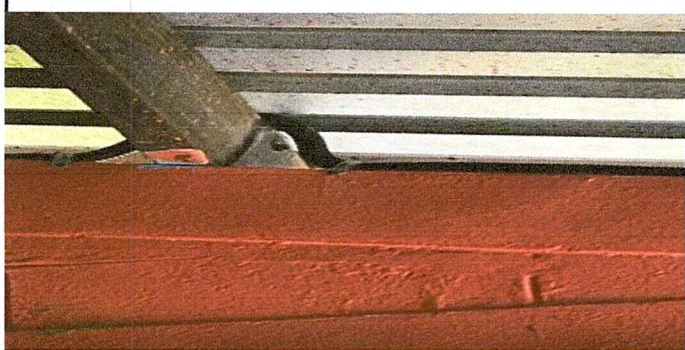
Foto 7: Reparación de Cableado Eléctrico

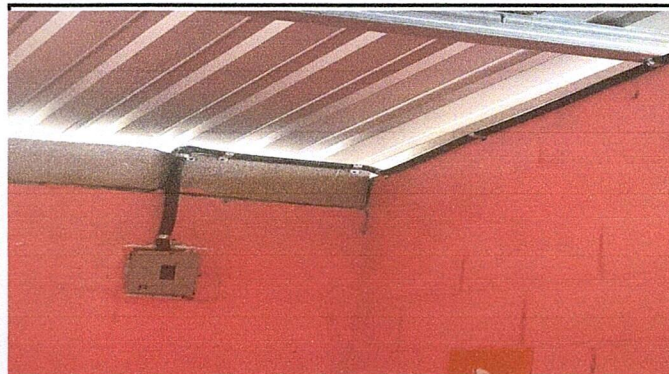
Foto 8: Sustitución de ducto eléctrico y accesorios

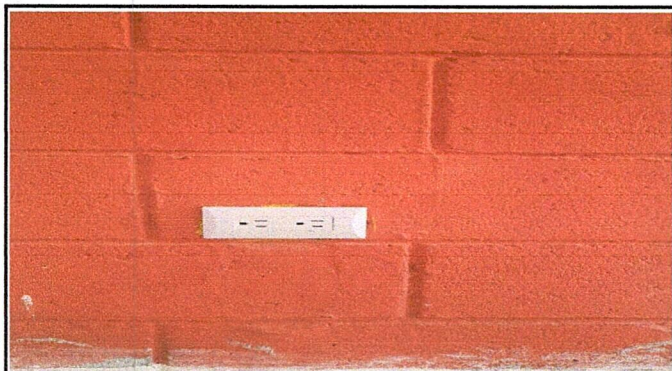
Foto 9: Sustitución de tomacorrientes dobles
