SITUACIÓN DEFICIENCIAS DETERMINADA:

| NOMBRE DEL ESTABLECIMIENTO: | ESCUELA OFICIAL DE PÁRVULOS ANEXA A ESCUELA OFICIAL RURAL MIXTA | DIRECCIÓN DEL ESTABLECIMIENTO: | ALDEA BUENA VISTA, SANTA ANA HUISTA |
| CÓDIGO DEL ESTABLECIMIENTO: | 13-31-7053-42 | FECHA: | 27/11/2025 |

REGISTRO FOTOGRÁFICO  
PROGRAMA DE MANTENIMIENTO DE EDIFICIOS ESCOLARES PÚBLICOS

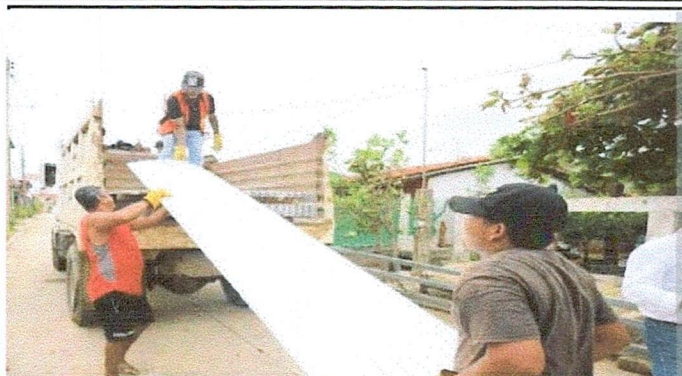
Foto1: SUSTITUCIÓN DE LÁMINA, POR LÁMINA TROQUELADA ALUZINC CALIBRE 26 EN PROCESO

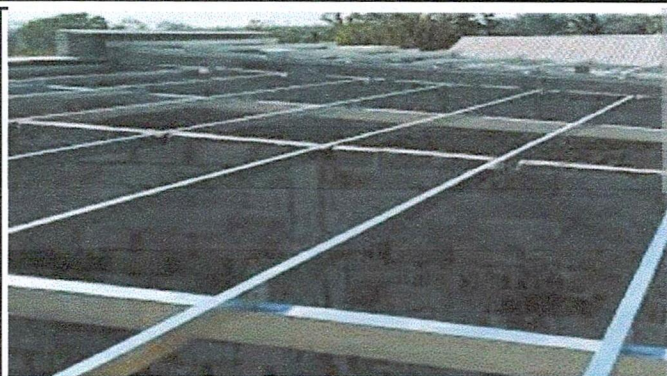
Foto 2: SUSTITUCIÓN DE ESTRUCTURA DE SOPORTE DE MADERA POR METAL EN PROCESO

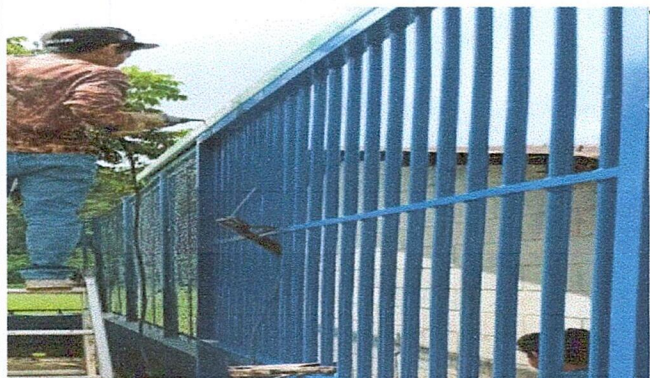
Foto 3: SUSTITUCIÓN DE PORTÓN DE METAL EN PROCESO

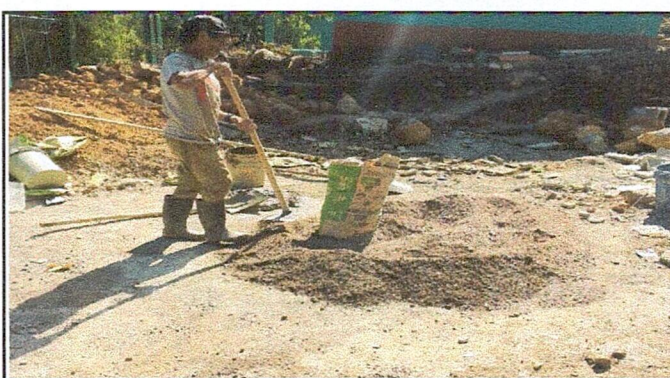
Foto 4: SUSTITUCIÓN DE PISO DE TORTA DE CONCRETO EN PROCESO

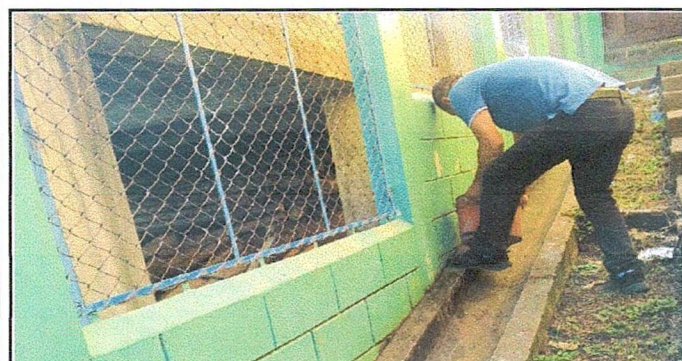
Foto 5: REPARACIÓN DE CUNETA DE CONCRETO EN REPARACIÓN

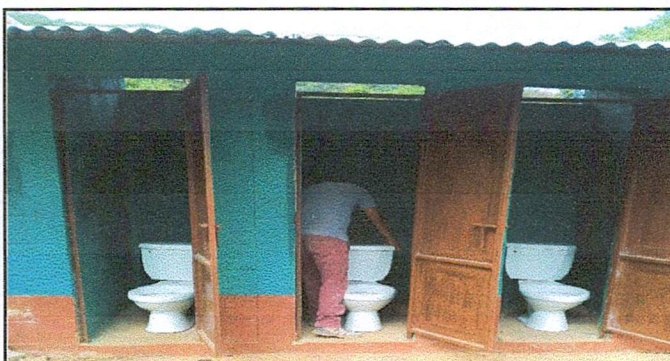
Foto 6: SUSTITUCIÓN INODORO EN PROCESO

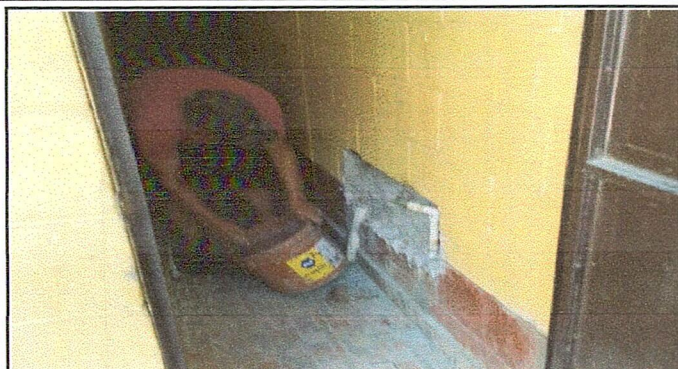
Foto7: SUSTITUCIÓN DE MINGITORIO EN PROCESO

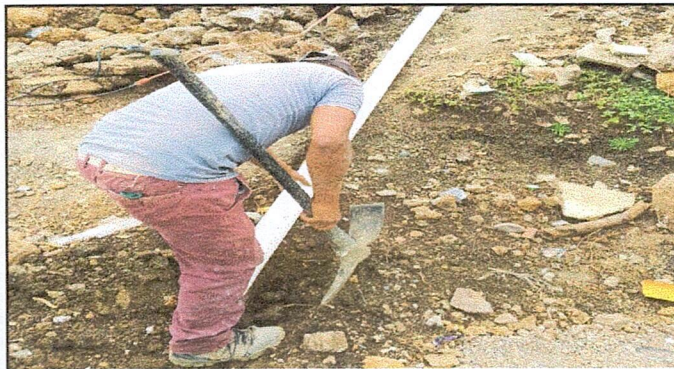
Foto 8: SUSTITUCIÓN DE TUBERÍA PVC LÍNEA PRINCIPAL AGUAS NEGRAS EN PROCESO

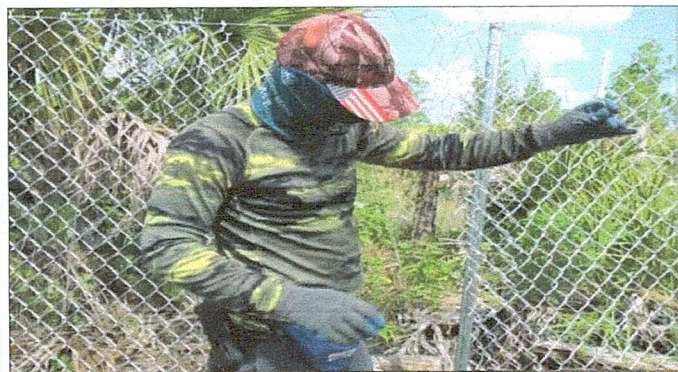
Foto 9: REPARACIÓN DE TUBO HG Y MALLA GALVANIZADA EN PROCESO

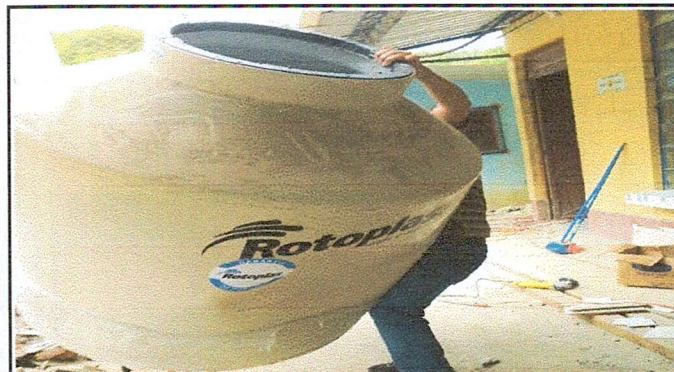
Foto 10: SUSTITUCIÓN DE DEPÓSITO DE AGUA 1100 LT EN PROCESO

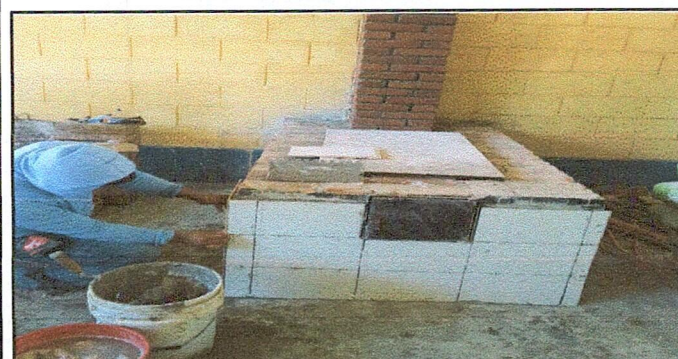
Foto 11: SUSTITUCIÓN DE ESTUFA RURAL (COMPLETA) INCLUYE CHIMENEA Y PLANCHA DE METAL EN PROCESO

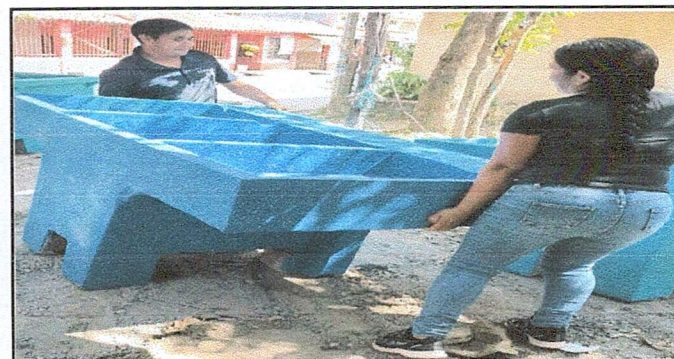
Foto 12: SUSTITUCIÓN DE PILA DE CEMENTO DE DOS LAVADERO EN PROCESO

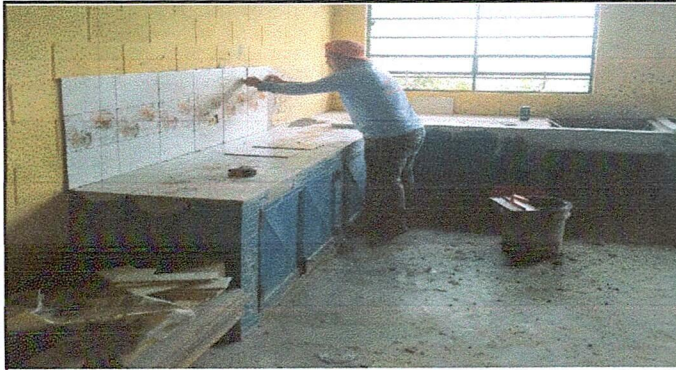
Foto 13: REPARACIÓN DE AZULEJO EN MUEBLES DE COCINA EN PROCESO

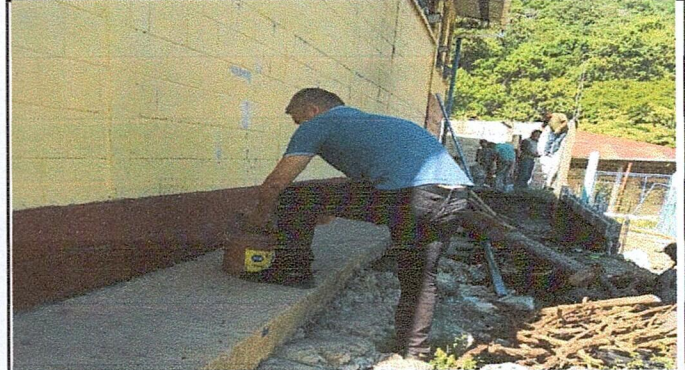
Foto 14: REPARACIÓN DE BANQUETAS DE CONCRETO EN PROCESO
