REGISTRO FOTOGRÁFICO  
PROGRAMA DE MANTENIMIENTO DE EDIFICIOS ESCOLARES PÚBLICOS

SITUACIÓN DEFICIENCIAS DETERMINADAS

| NOMBRE DEL ESTABLECIMIENTO: | Escuela Oficial Rural Mixta Juan José Orozco Posadas | DIRECCIÓN DEL ESTABLECIMIENTO: | Colonia María Luisa I |
| CÓDIGO DEL ESTABLECIMIENTO: | 18-01-0100-43 | FECHA: | 22 de enero de 2025 |

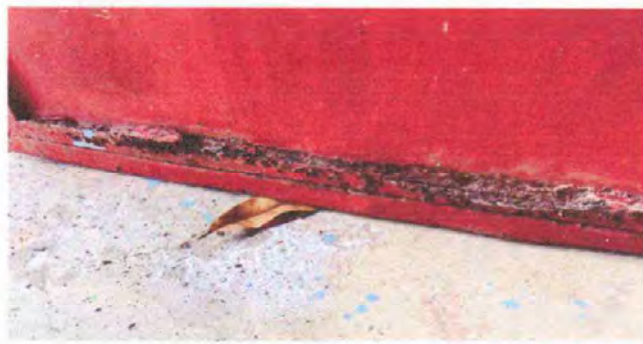
Foto1: Descripción 4: Puerta de metal 4.1 Mantenimiento a estructura (lijado, cambio de tubo, aplicación de pintura)

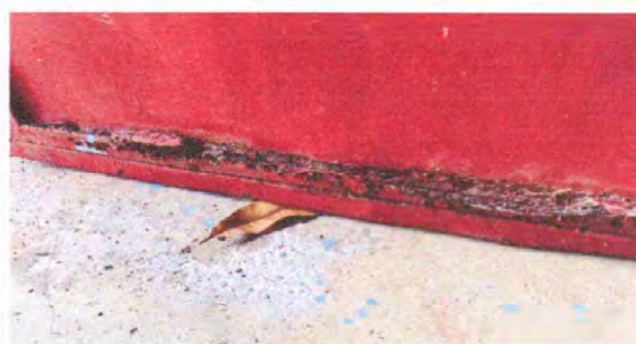
Foto2: Descripción 4: Puerta de metal 4.1 Mantenimiento a estructura (lijado, cambio de tubo, aplicación de pintura)

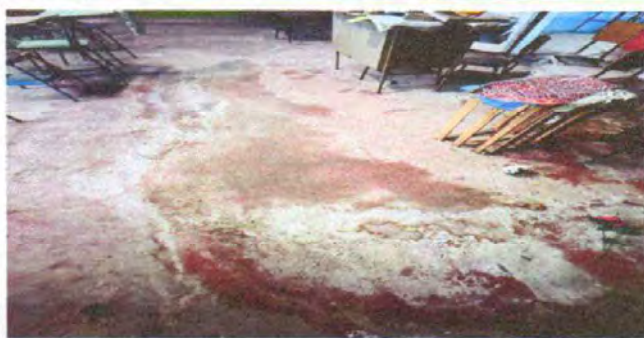
Foto 3: Descripción 6: Piso 6.5 Sustitución de piso de torta de concreto

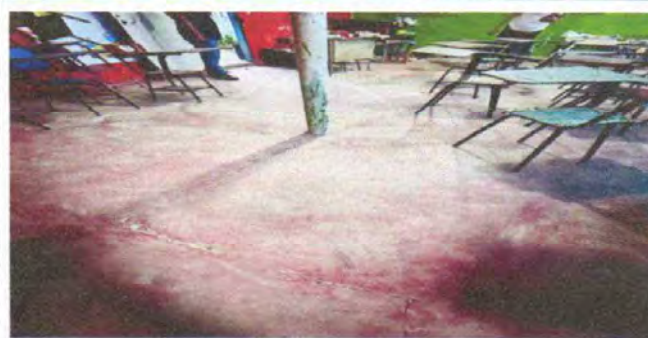
Foto 4: Descripción 6: Piso 6.5 Sustitución de piso de torta de concreto

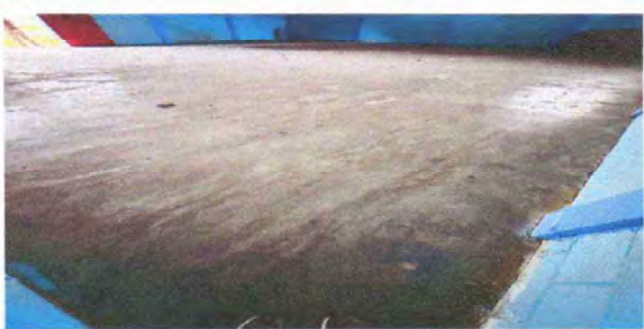
Foto 5: Descripción 6: Piso 6.8 sustitución de piso ceramico

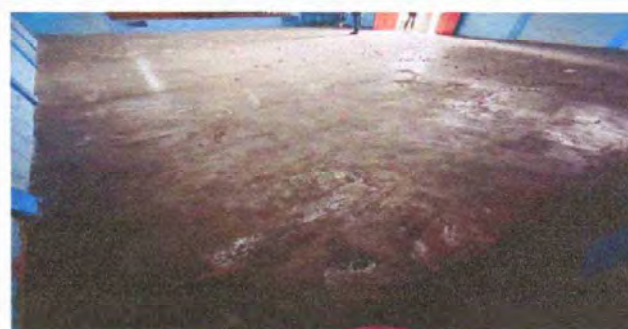
Foto 6: Descripción 6: Piso 6.8 sustitución de piso ceramico

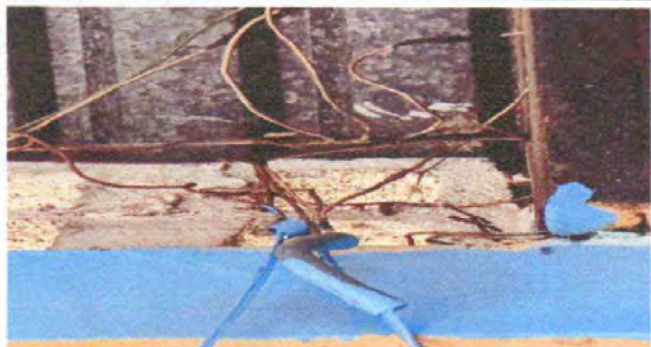
Foto 7: Descripción 17: Reparación del sistema eléctrico, 17.11 Reparación de cableado eléctrico

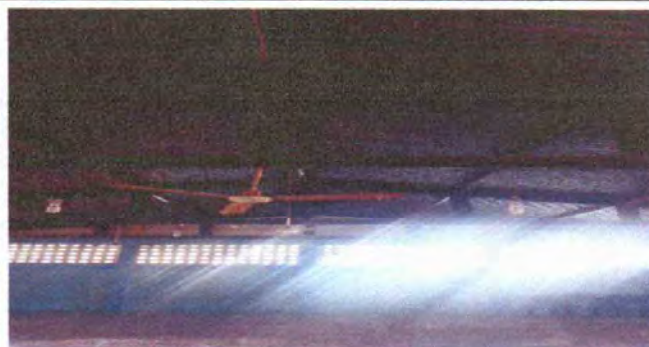
Foto 8: Descripción 17.3: Sustitución de lámparas tipo Led

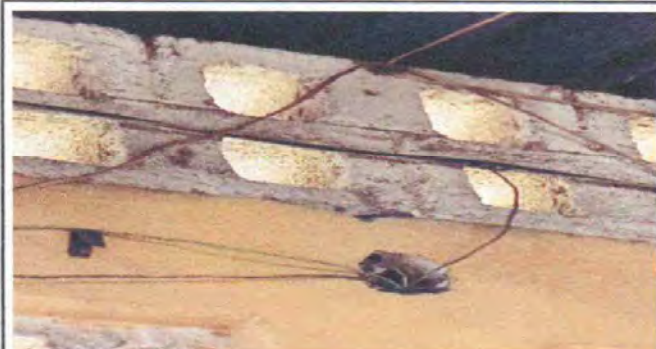
Foto 9: Descripción 17: Reparación del sistema Eléctrico 17.11 Reparación de cableado eléctrico

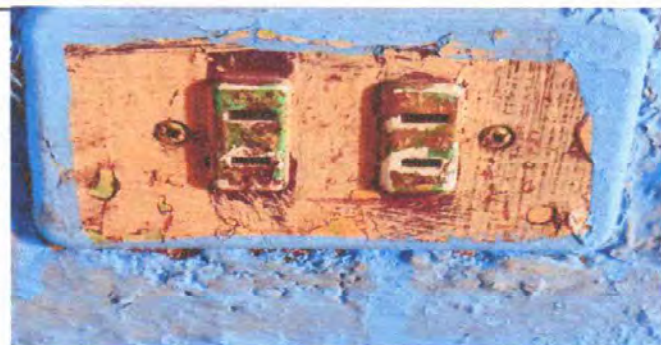
Foto 10: Descripción 17: Reparación del sistema Eléctrico 17.8 sustitución de tomacorrientes dobles

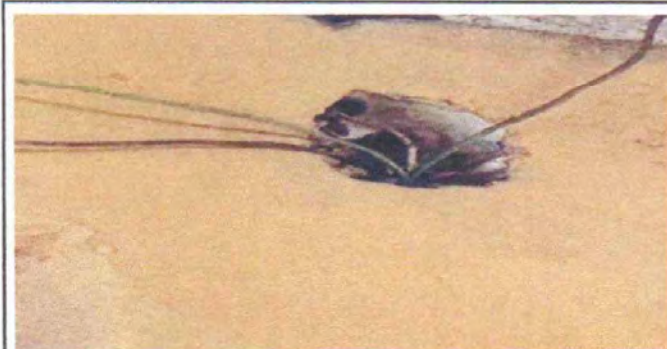
Foto 11: Descripción 17 Reparación del sistema eléctrico, 17.12 sustitución de ducto eléctrico mas accesorios

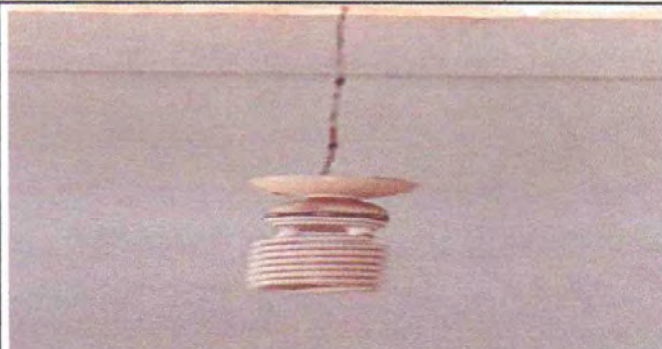
Foto 12: Descripción 17, Reparación del sistema eléctrico, Descripción 17.3 sustitución de lámparas tipo Led

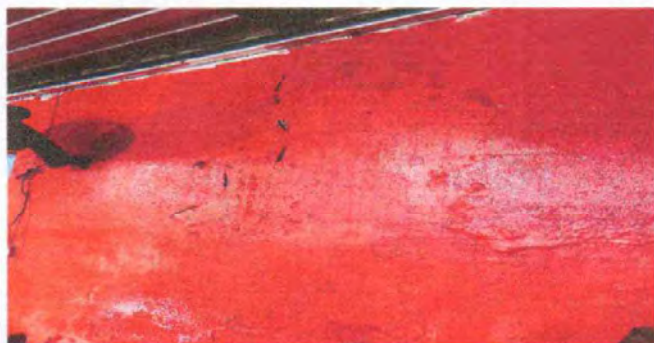
Foto 13: Descripción 21 Reparación de repello y cernido de paredes, 21.1 repello en muro

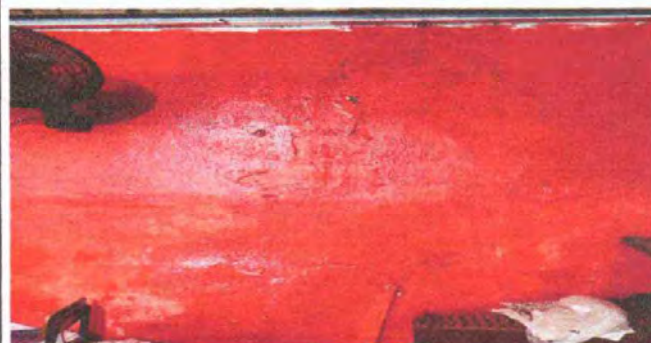
Foto 14: Descripción 21 Reparación de repello y cernido de paredes, 21.1 repello en muro

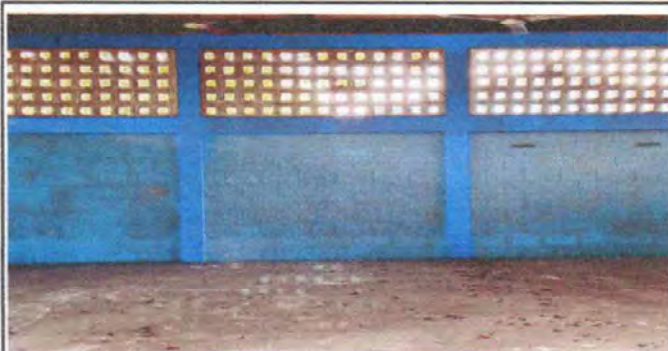
Foto 15: Descripción 9 Pintura en muros exteriores e interiores, 9.1 Pintura en muros exteriores e interiores

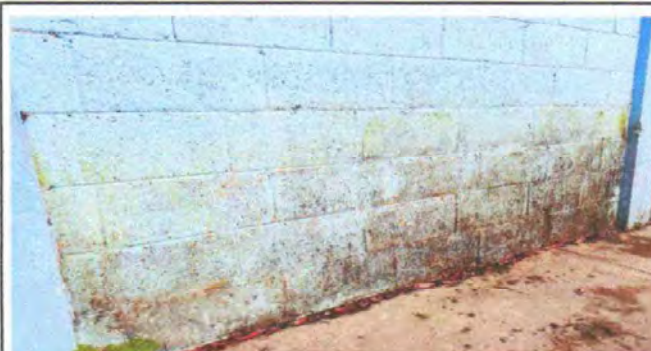
Foto 16: Descripción 9 Pintura en muros exteriores e interiores, 9.1 Pintura en muros exteriores e interiores
