SITUACIÓN DEFICIENCIAS DETERMINADAS

| DEPARTAMENTO: | IZABAL | MUNICIPIO: | LIVINGSTON |
| NOMBRE DEL ESTABLECIMIENTO: | ESCUELA OFICIAL RURAL MIXTA | DIRECCIÓN DEL ESTABLECIMIENTO: | ALDEA SEMACHACA |
| CÓDIGO DEL ESTABLECIMIENTO: | 18-02-0040-43 | FECHA: | 21/01/2025 |

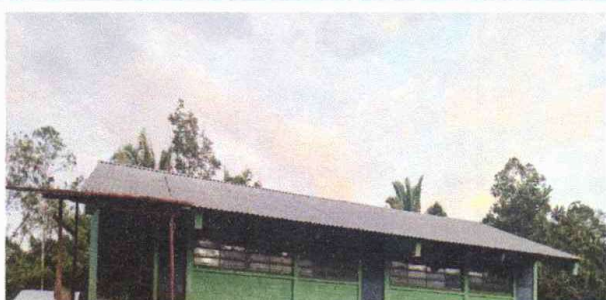
Foto1: Sustitución de lámina, por lámina troquelada aluzinc calibre 26

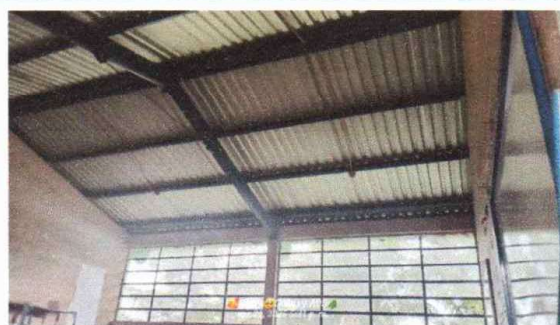
Foto 2: Sustitución de estructura de soporte de madera, por metal

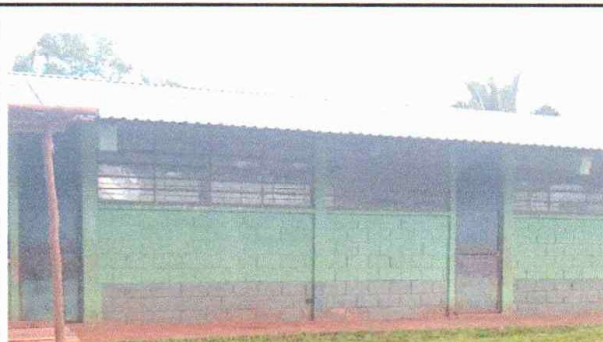
Foto 4: Pintura en muros exteriores e interiores

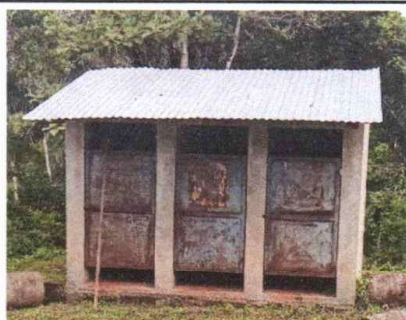
Foto 5: Mantenimiento a estructura (lijado, cambio de tubo , cepillado, sujeciones, aplicación de pintura) a puertas servicios sanitarios
