SITUACIÓN DEFICIENCIAS DETERMINADAS      PREVIO ☒      DURANTE ☐      POSTERIOR ☐

| DEPARTAMENTO: | IZABAL | MUNICIPIO: | LIVINGSTON |
| NOMBRE DEL ESTABLECIMIENTO: | COBP ANEXA A EORM | DIRECCIÓN DEL ESTABLECIMIENTO: | ALDEA TAMAGAS CREEK |
| CÓDIGO DEL ESTABLECIMIENTO: | 18-02-0112-41 | FECHA: | 29/08/2025 |

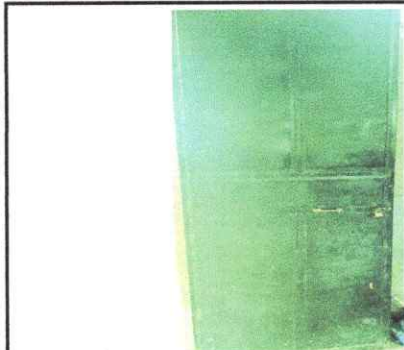
Foto1:Mantenimiento a estructura (lijado, cambio de tubo , cepillado, sujeciones, aplicación de pintura)

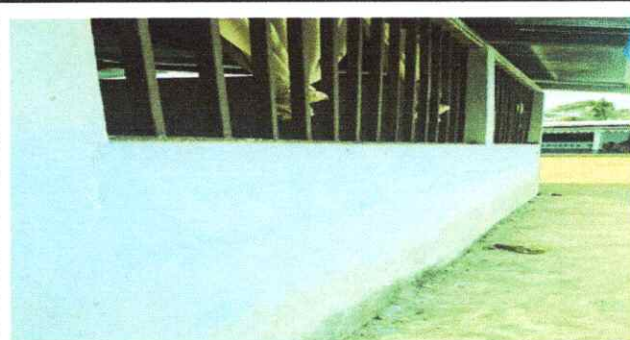
Foto 2: Pintura en muros exteriores e interiores

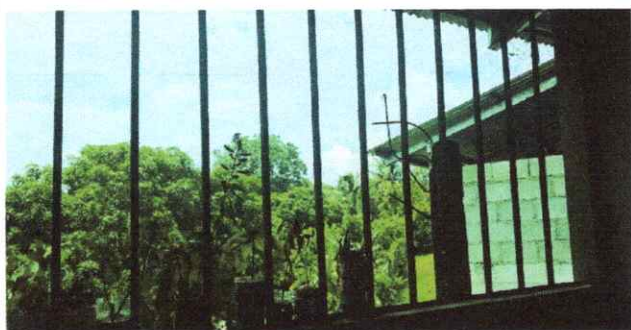
Foto 3: Sustitución de estructura de metal de ventana

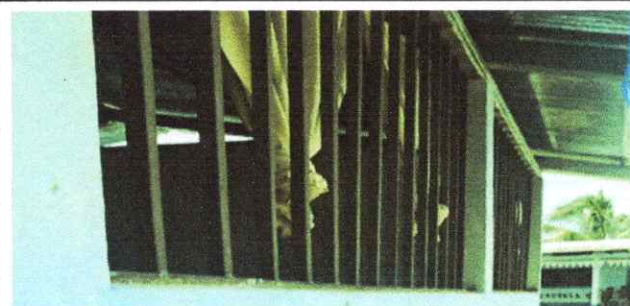
Foto 4: Mantenimiento a balcones de metal

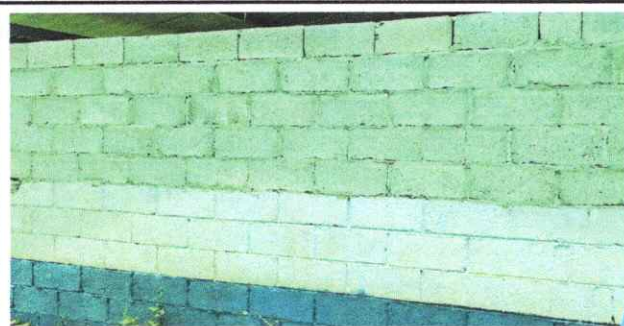
Foto 5: Repello en muro interior e exterior
