SITUACIÓN DEFICIENCIAS DETERMINADAS      PREVIO ☒      DURANTE ☐      POSTERIOR ☐

| NOMBRE DEL ESTABLECIMIENTO: | COPB ANEXA A EORM COMUNIDAD NUEVO SAN MIGUELITO | DIRECCIÓN DEL ESTABLECIMIENTO: | COMUNIDAD NUEVO SAN MIGUELITO |
| CÓDIGO DEL ESTABLECIMIENTO: | 18-03-0015-41 | FECHA: | 6/05/2025 |

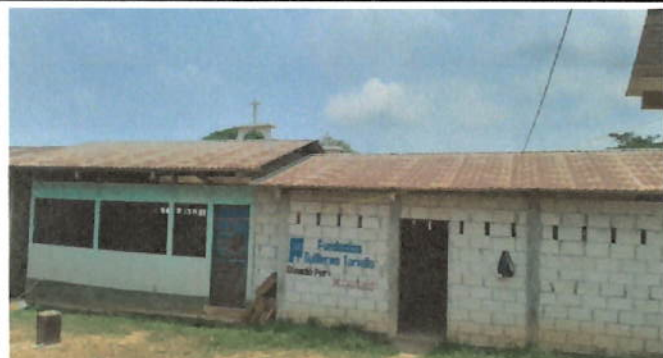
Foto1: MANTENIMIENTO DE LÁMINA TROQUELADA

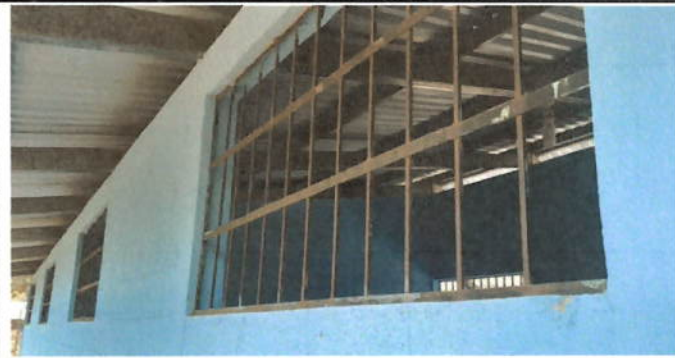
Foto 2: MANTENIMIENTO A ESTRUCTURA DE SOPORTE DE METAL

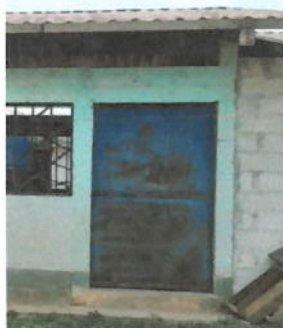
Foto 3: PUERTAS DE METAL MANTENIMIENTO A ESTRUCTURA

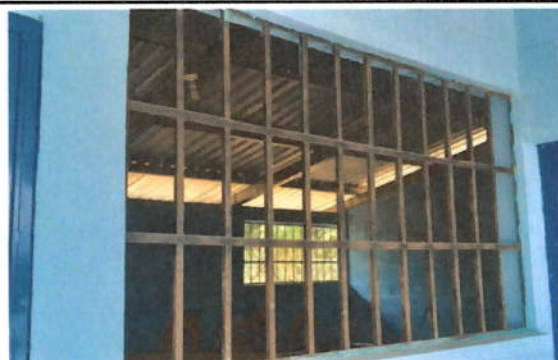
Foto 4: MANTENIMIENTO A BALCONES DE METAL

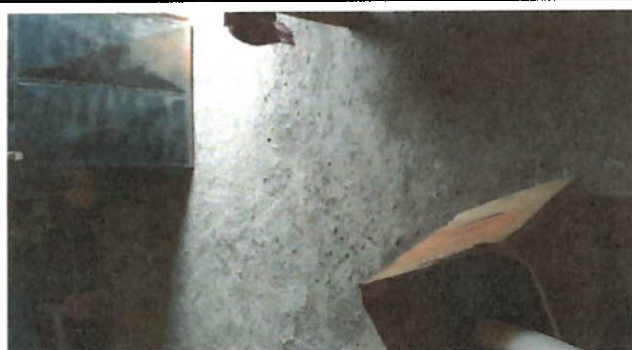
Foto 5: REPARACION DE PISO DE TORTA DE CONCRETO

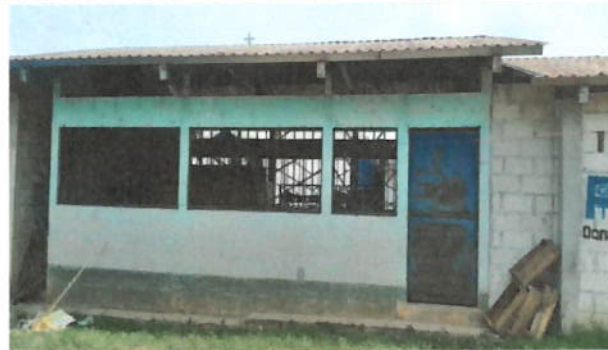
Foto 6: PINTURA EN MUROS EXTERIORES E INTERIORES

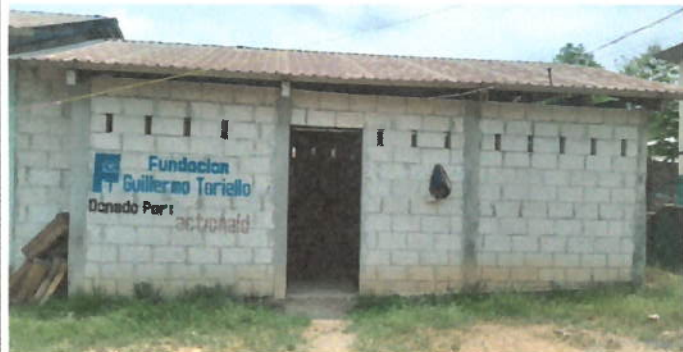
Foto1: REPARACION DE REPELLO Y CERNIDO DE PAREDES
