SITUACIÓN DEFICIENCIAS DETERMINADAS: PREVIO ☒ DURANTE ☐ POSTERIOR ☐

| NOMBRE DEL ESTABLECIMIENTO: | EORM | DIRECCIÓN DEL ESTABLECIMIENTO: | CASERÍO LOS AQUINO, ALDEA URLANTA |
| CÓDIGO DEL ESTABLECIMIENTO: | 21-01-0169-43 | FECHA: | 9/04/2025 |

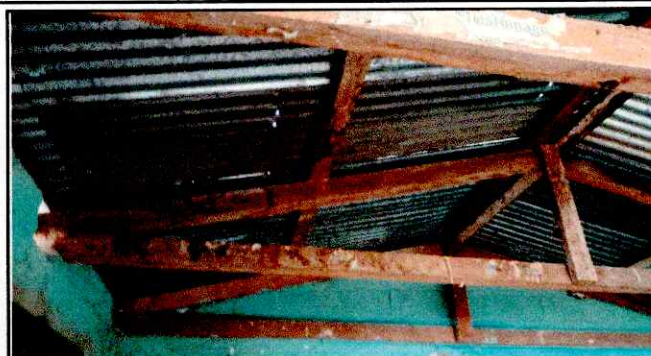
Foto 1: SUSTITUCION LAMINA TROQUELADA CALIBRE 26

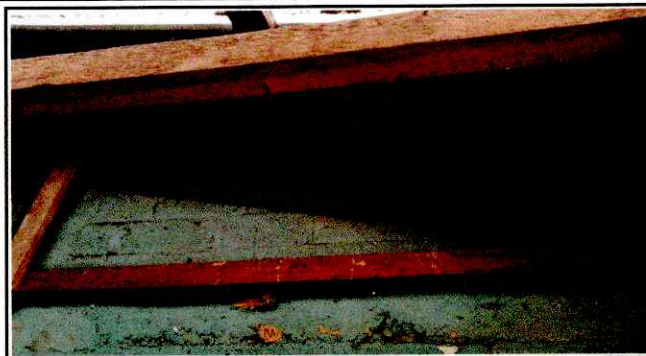
Foto 2: SUSTITUCION ESTRUCTURA DE TECHO

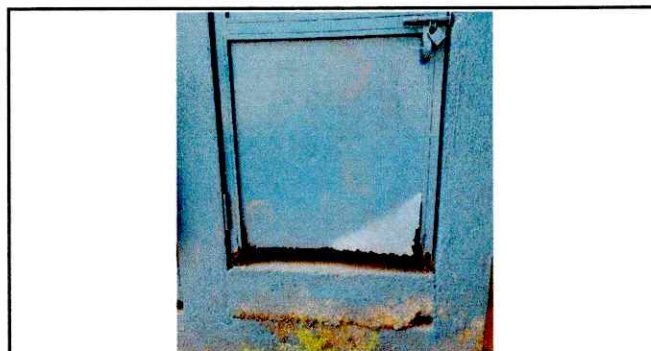
Foto 3: SUSTITUCION DE PUERTAS EN AREA DE AULAS Y BAÑOS

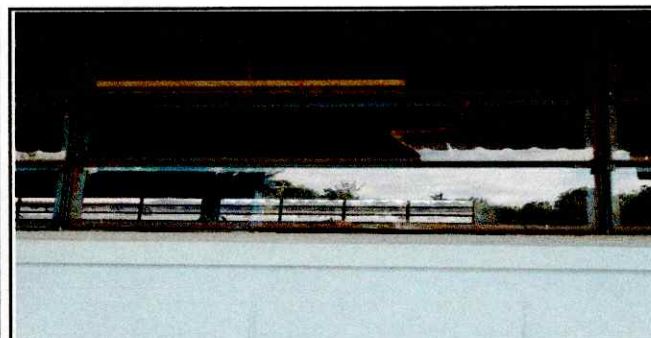
Foto 5: SUSTITUCION DE VIDRIOS DE 0.77CM \* 21CM Y DE 0.40 CM \* 24 CM

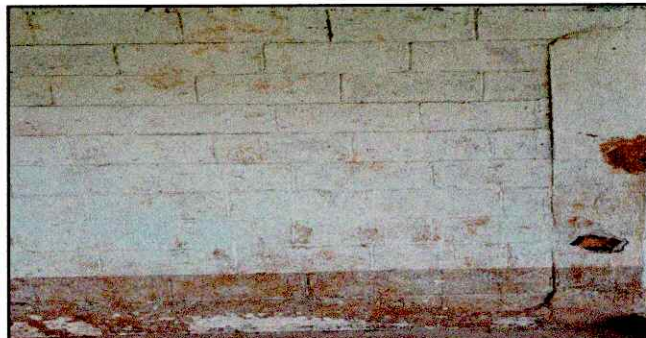
Foto 6: SUSTITUCION DE PINTURA BASE AGUA Y ACEITE

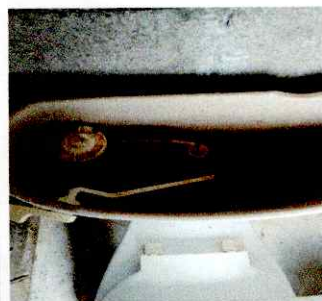
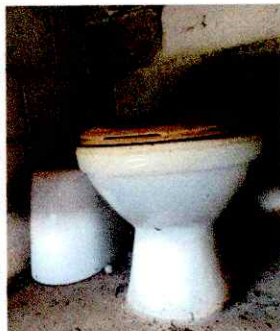
**Foto 7: SUSTITUCION DE SANITARIO COMPLETO INCLUYE CONTRA LLAVE Y SUSTITUCION DE ACCESORIOS INTERNOS.**

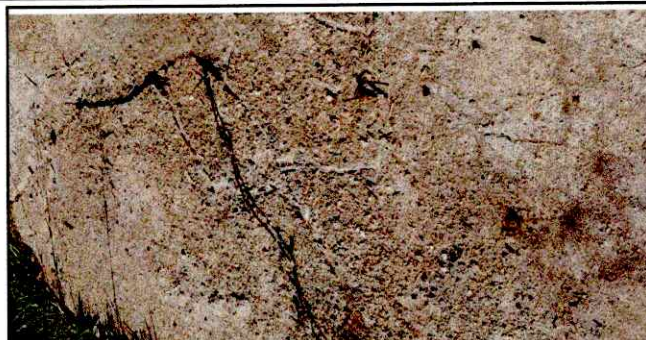
**Foto 8: SUSTITUCION LOSA DE PATIO INCLUYE BASE FUNDICION Y ACABADO.**

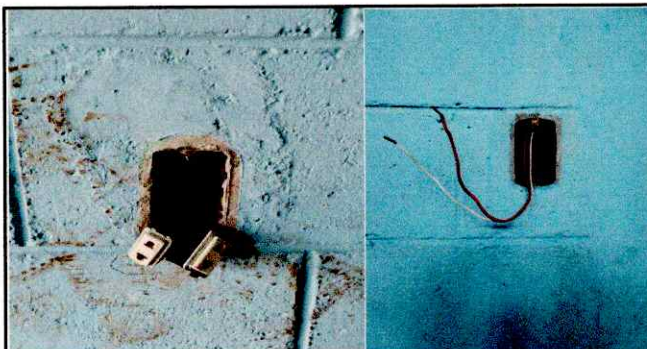
**Foto 9: SUSTITUCION DE TOMACORRIENTES.**

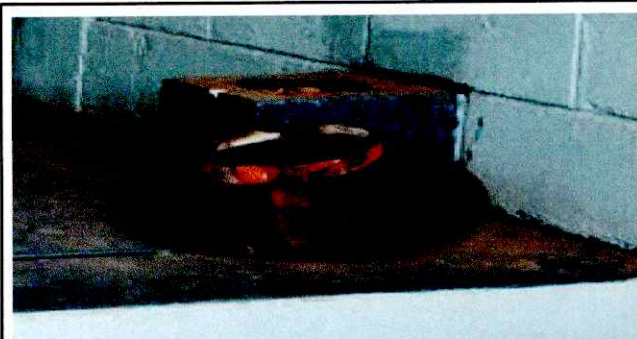
**Foto 10: SUSTITUCION DE CHIMENEA**

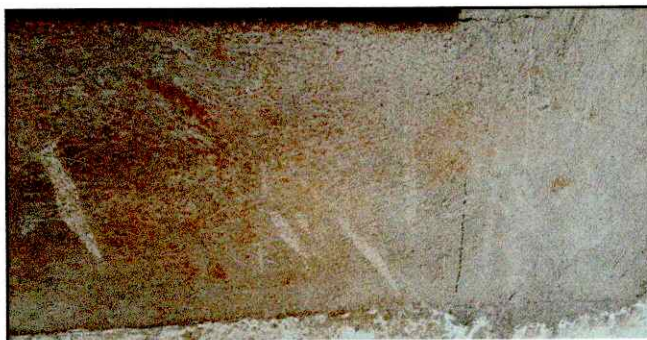
**Foto 11: RAPARACION DE REPELLO.**
