SITUACIÓN DEFICIENCIAS DETERMINADAS

| NOMBRE DEL ESTABLECIMIENTO: | EODP anexa a EORM | DIRECCIÓN DEL ESTABLECIMIENTO: | CASERIO SAN ANTONIO LA NORIA, ALDEA LA VENTURA |
| CÓDIGO DEL ESTABLECIMIENTO: | 21-01-1473-42 | FECHA: | 4/08/2025 |

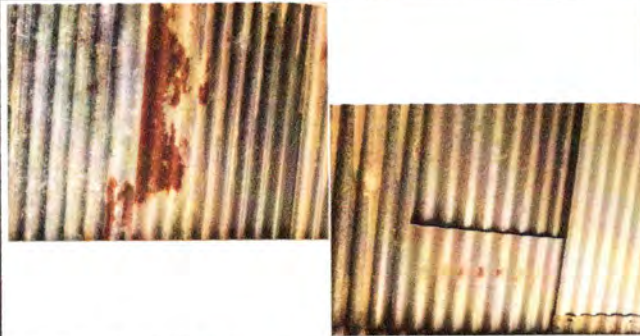
Foto1: SUSTITUCIÓN LAMINA TROQUELADA CALIBRE 26

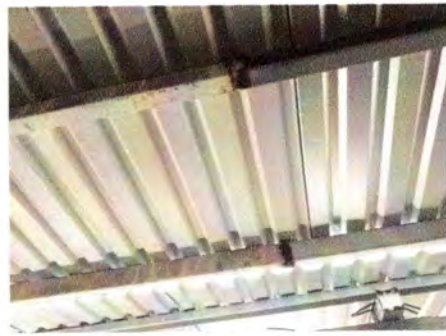
Foto 2: SUSTITUCIÓN ESTRUCTURA DE TECHO CON COSTANERAS METALICAS

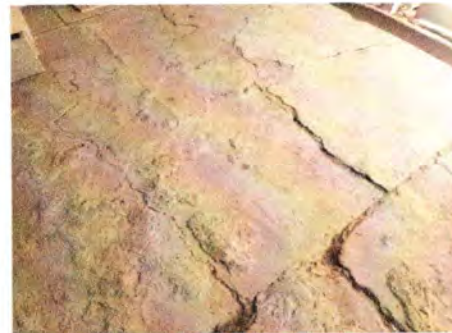
Foto 4: SUSTITUCIÓN PISO DE CEMENTO (DEMOLICIÓN, BASE, FUNDICIÓN MAS ACABADO) EN AREA DE CORREDOR Y BAÑO

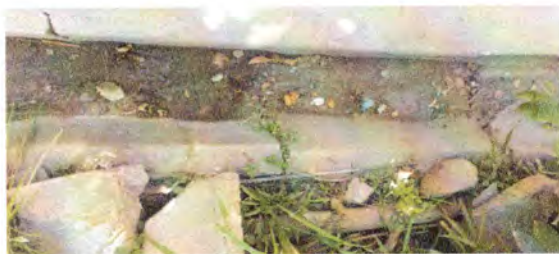
Foto 5: SUSTITUCIÓN DE CUNETAS DE CONCRETO

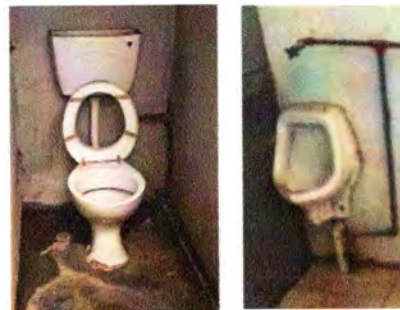
Foto 6: SUSTITUCIÓN DE SANITARIO COMPLETO (INCLUYE CONTRALLAVE) 6.2 SUSTITUCIÓN DE URINAL (PORCELANA)

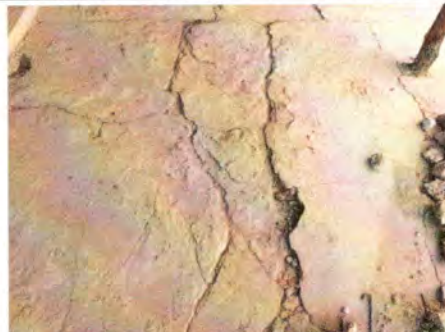
Foto 8: SUSTITUCIÓN LOSA DE PATIO (INCLUYE DEMOLICIÓN, BASE, FUNDICIÓN, ACABADO Y EXTRACCIÓN DE RIPIO)

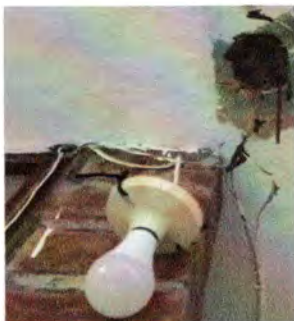
Foto 9: SUSTITUCION DE LAMPARA LED INCLUYE INTERRUPTOR (AREA DE BAÑO) SUSTITUCION DE CABLEADO CALIBRE 12 MAS DUCTO PVC SOBREPUESTO

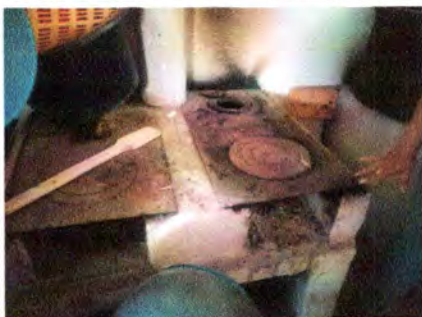
Foto 11: SUSTITUCION ESTUFAS RURALES, CHIMENEA

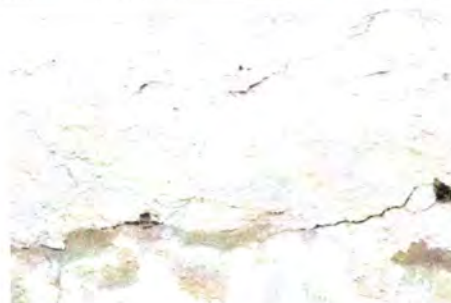
Foto 12: SUSTITUCION DE REPELLO Y CERNIDO (AREA DE BAÑO)
