# REGISTRO FOTOGRÁFICO PROGRAMA DE MANTENIMIENTO DE EDIFICIOS ESCOLARES PÚBLICOS

SITUACIÓN DEFICIENCIAS DETERMINADAS

| NOMBRE DEL ESTABLECIMIENTO: | E.O.R.M. | DIRECCIÓN DEL ESTABLECIMIENTO: | Aldea Limarcito, La Cumbre |
| CÓDIGO DEL ESTABLECIMIENTO: | 21-02-0095-42 | FECHA: | 8/01/2024 |

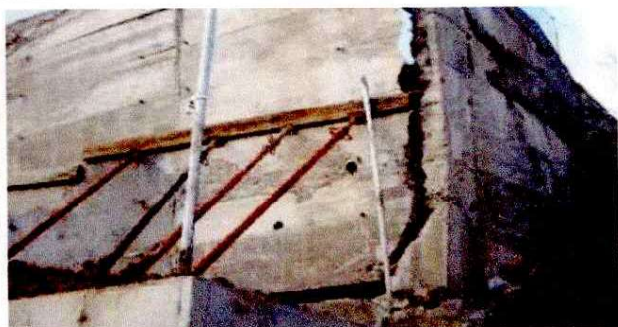
Foto1: se puede identificar el mal estado en que se encuentra el muro de contencion, por lo que provoca peligro para los niños en la escuela

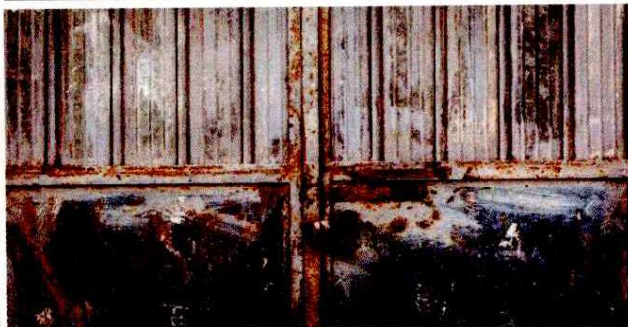
Foto 2: Mantenimiento del porton del centro educativo se encuentra en mal estado, esta oxidado y desgastado.

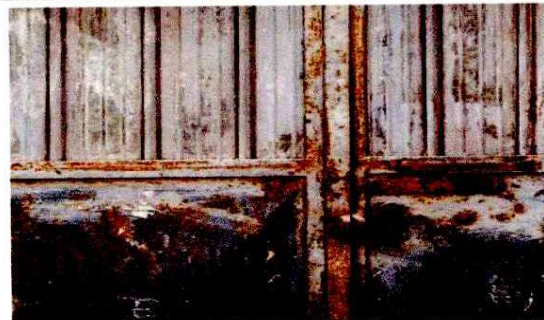
Foto 4: hay partes del porton que necesitan sustituir por la cantidad de oxido que tienen.

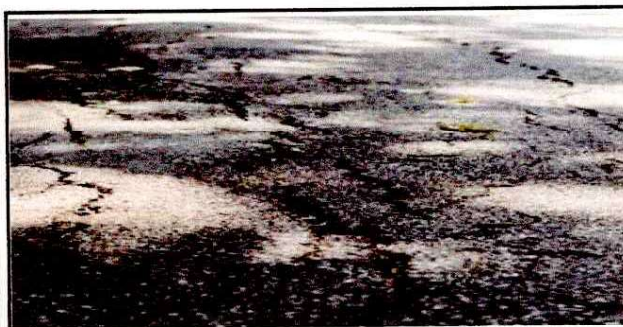
Foto 5: Losa de patio en mal estado.
