SITUACIÓN DEFICIENCIAS DETERMINADAS

| NOMBRE DEL ESTABLECIMIENTO: | EORM | DIRECCIÓN DEL ESTABLECIMIENTO: | ALDEA URILES PINALÓN |
| CÓDIGO DEL ESTABLECIMIENTO: | 21-02-0121-43 | FECHA: | 8/01/2025 |

**REGISTRO FOTOGRÁFICO  
PROGRAMA DE MANTENIMIENTO DE EDIFICIOS ESCOLARES PÚBLICOS**

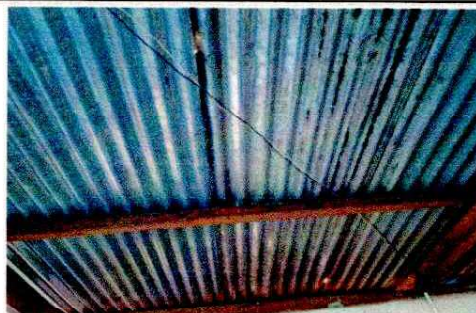
Foto 2: Actualmente el aula cuenta con cubierta de lámina acanalada la cual ya se encuentra en mal estado.

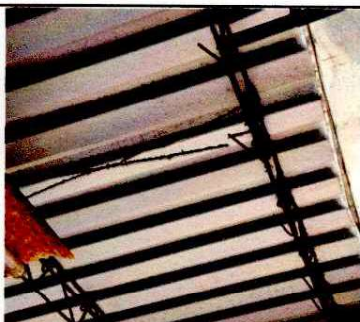
Foto 3: La estructura del techo con cuenta el aula actualmente es de Joist los cuales ya se encuentran en mal estado.

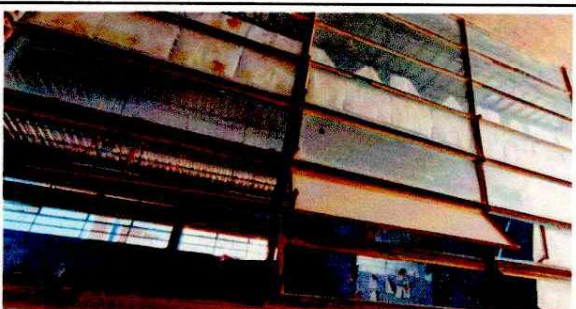
Foto 5: La ventana se encuentra en mal estado.

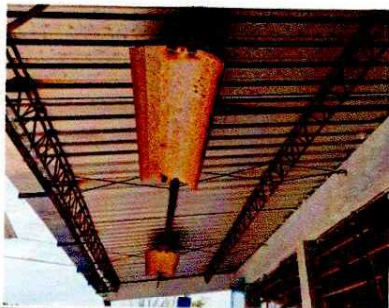
Foto 7: El sistema electrico actual es inservible.
