**REGISTRO FOTOGRÁFICO  
PROGRAMA DE MANTENIMIENTO DE EDIFICIOS ESCOLARES PÚBLICOS**

PRA-FOR-123  
Versión 1

| NOMBRE DEL ESTABLECIMIENTO: | EODP ANEXA A EORM | DIRECCIÓN DEL ESTABLECIMIENTO: | CASERIO EL CEDRO ALDEA TAPALAPA |
| CÓDIGO DEL ESTABLECIMIENTO: | 21-05-0024-42 | FECHA: | 9/05/2025 |

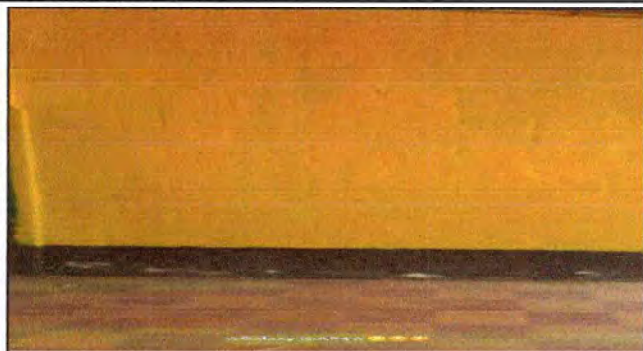
Foto1: sustitucion de repello a pared 300mts 2

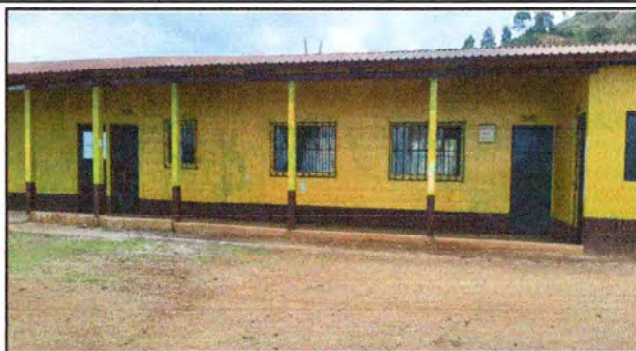
Foto 2: sustitucion de repello a pared de 300mts 2

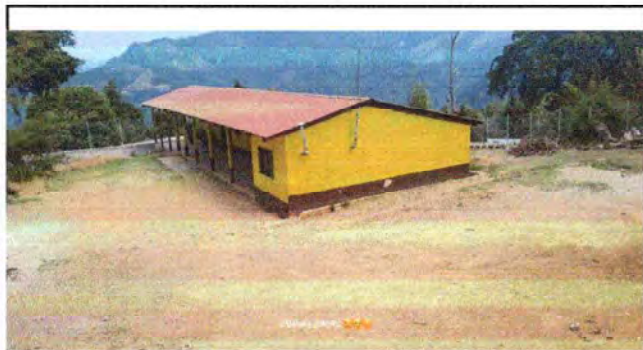
Foto3: Sustitucion de repello a pared y cernido a pared 300mts2

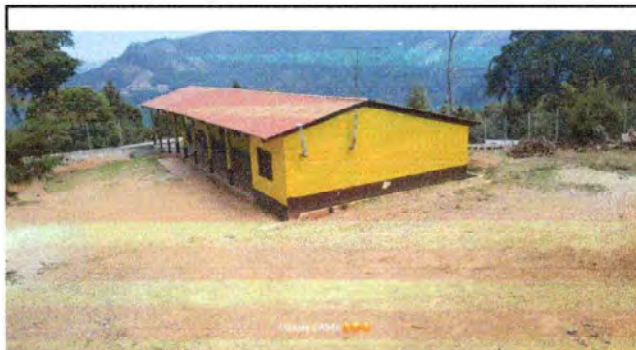
Foto 4: Sustitucion de repello de a pared y cernido 300mts2

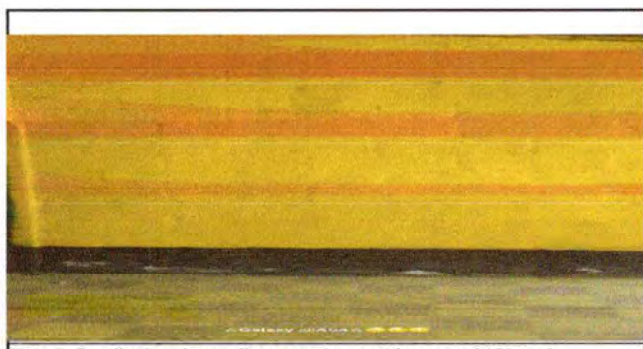
Foto 5: Sustitucion de repello a pared y cernido a pared 300mts2

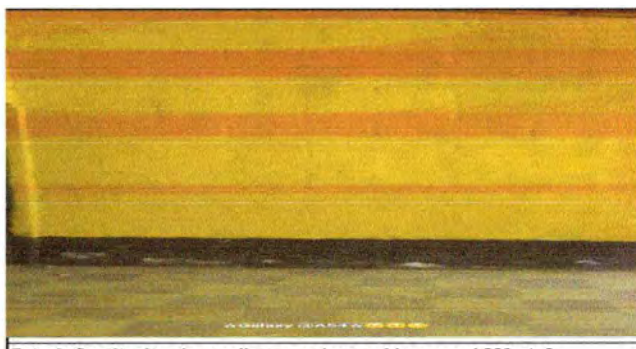
Foto 6: Sustitucion de repello a pared y cernido a pared 300mts2
