SITUACIÓN DEFICIENCIAS DETERMINADAS

| NOMBRE DEL ESTABLECIMIENTO: | EODP ANEXA A EORM | DIRECCIÓN DEL ESTABLECIMIENTO: | CASERIO RÍO DORADO ALDEA MORALES, MATAQUESCUINTLA |
| CÓDIGO DEL ESTABLECIMIENTO: | 21-07-0022-42 | FECHA: | 7/01/2025 |

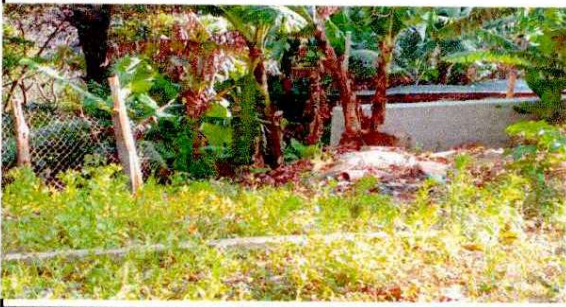
Foto 1: En las fotografías se aprecia la necesidad de reparación de muro perimetral para evitar cualquier riesgo para los estudiantes del nivel preprimaria y primario..

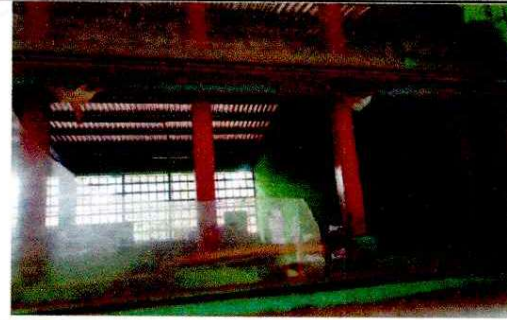
Foto 2: Se aprecia la necesidad de reparación de ventana para tener un mejor ambiente en el centro educativo.

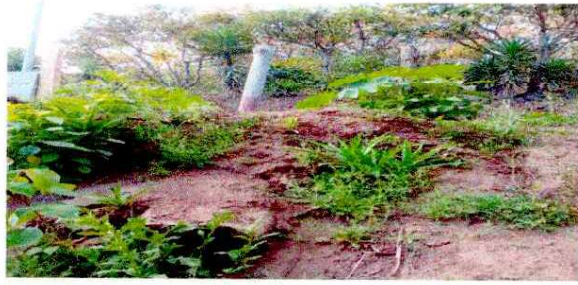
Foto 3: En esta fotografía se puede apreciar la necesidad de reparación de muro perimetral.

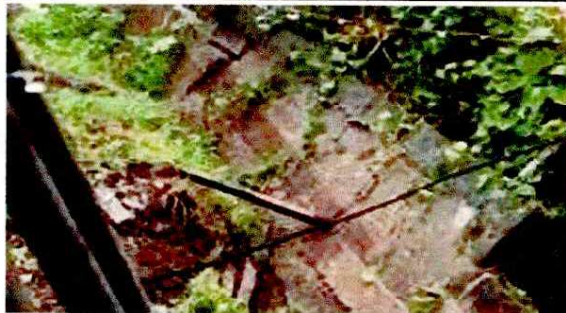
fotografía 4: Parte del muro perimetral que está a punto de colapsar.

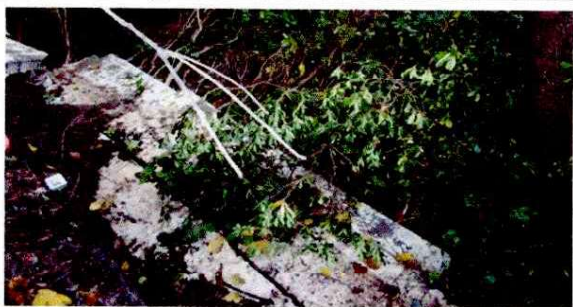
Foto 5: En esta fotografía se puede apreciar que parte del muro se a derrumbado lo cual es un riesgo para la comunidad Educativa.

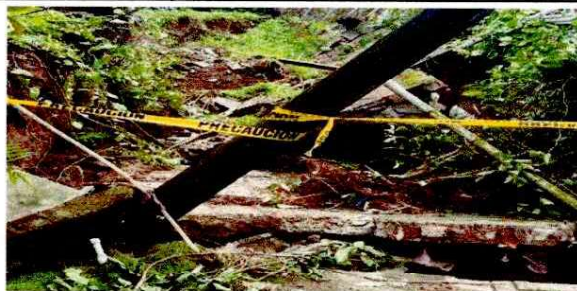
Foto 6: En esta fotografía se puede observar la necesidad que existe de reparar el muro perimetral
