SITUACIÓN DEFICIENCIAS DETERMINADAS

| DEPARTAMENTO: | JALAPA | MUNICIPIO: | MATAQUESCUINTLA |
| NOMBRE DEL ESTABLECIMIENTO: | EORM | DIRECCIÓN DEL ESTABLECIMIENTO: | CASERÍO EL MORRITO, ALDEA SAMPAQUISÓY |
| CÓDIGO DEL ESTABLECIMIENTO: | 21-07-0030-43 | FECHA: | 22/08/2025 |

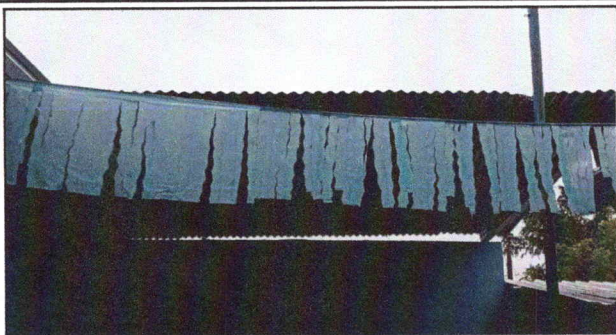
Foto 1: SE OBSERVA LAMINA EN MAL ESTADO

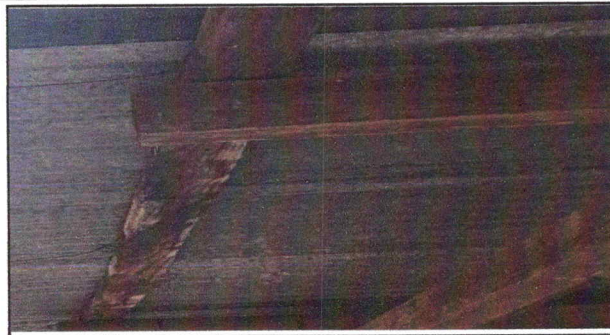
Foto 2: SE APRECIA LA ESTRUCTURA DE MADERA EN MAL ESTADO

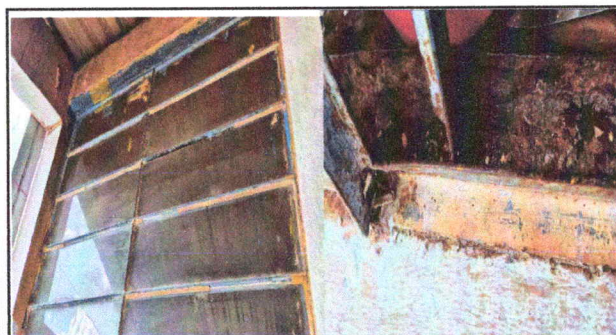
Foto 3: SE OBSERVAN VENTANALES EN MAL ESTADO

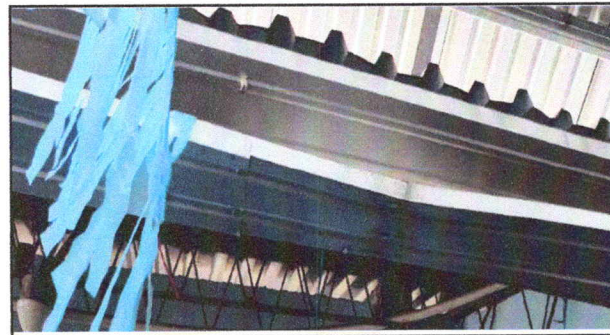
Foto 4: SE OBSERVAN CANALES EN MAL ESTADO

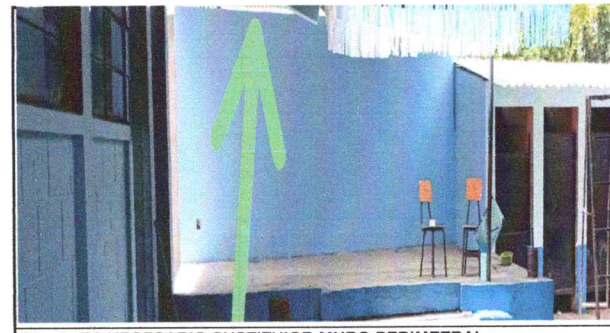
Foto 6: ES NECESARIO SUSTITUIR MURO PERIMETRAL

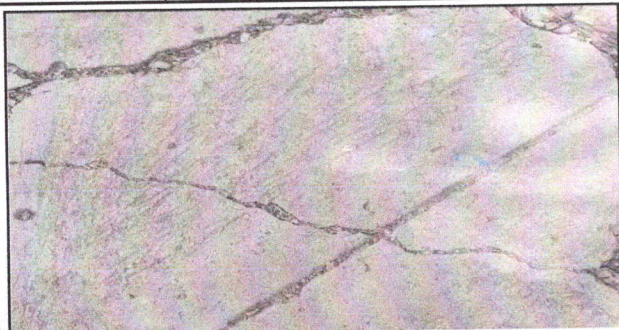
Foto 1: LOSA DE PATIO EN MAL ESTADO

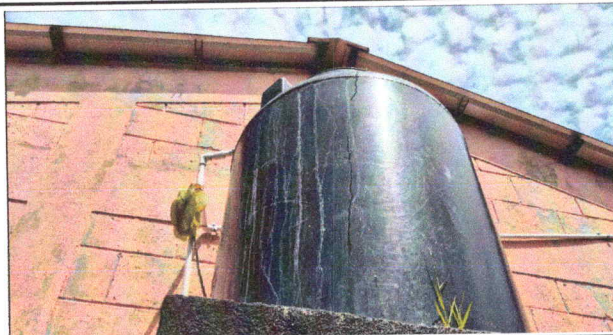
Foto 2: DEPOSITO DE AGUA SE OBSERVA EN MALAS CONDICIONES YA QUE SE FILTRA EL AGUA DEBIDO A QUE TIENE RAJADURAS EN SU CONTORNO

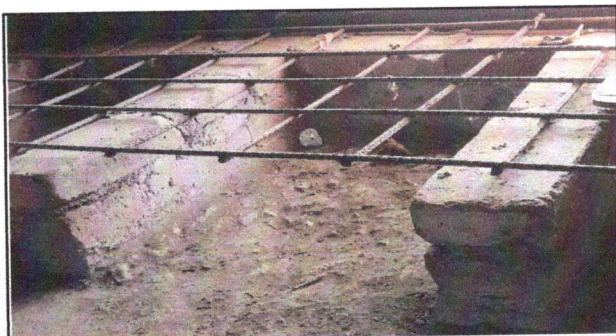
Foto 3: SE NECESITA SUSTITUCION DE ESTUFA RURAL EN AREA DE COCINA
