SITUACIÓN DEFICIENCIAS DETERMINADAS

| NOMBRE DEL ESTABLECIMIENTO: | EODP Caserio Los Arcos | DIRECCIÓN DEL ESTABLECIMIENTO: | Caserio Los Arcos, Aldea San Antonio Las Flores, Mataques |
| CÓDIGO DEL ESTABLECIMIENTO: | 21-07-0072-42 | FECHA: | 6/01/2025 |

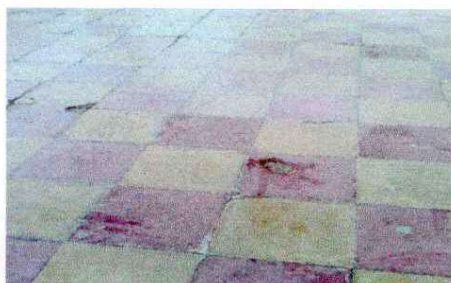
Foto1: Piso de aulas, bodega y corredor con deterioro por antigüedad.

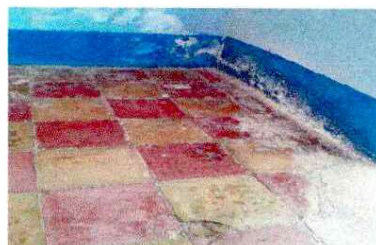
Foto 2: Piso de una de las aulas con alto grado de deterioro por antigüedad.

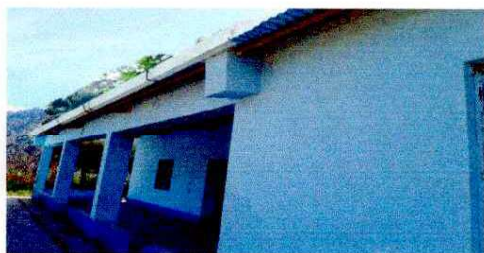
Foto 3: Canales deteriorados por antigüedad.

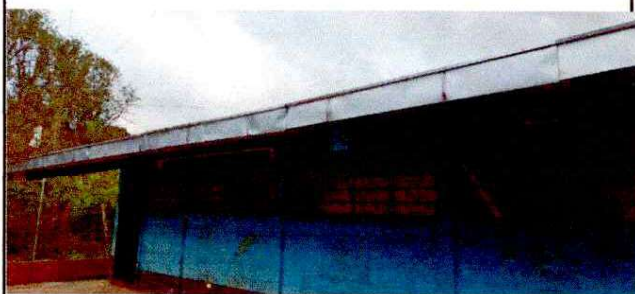
Foto 4: Sustitución de canales y bajadas de agua pluviales, ya que los actuales están deteriorados y no son funcionales

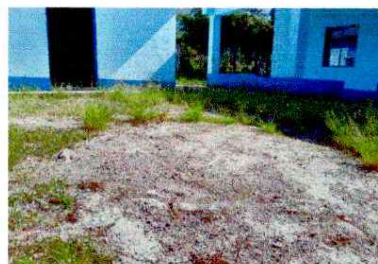
Foto 6: Losa de patio con deterioro (presenta desgaste por antigüedad)
