SITUACIÓN DEFICIENCIAS DETERMINADAS

| NOMBRE DEL ESTABLECIMIENTO: | ESCUELA OFICIAL RURAL MIXTA | DIRECCIÓN DEL ESTABLECIMIENTO: | CASERIO LA ARADITA, CANTON POTRERO GRANDE |
| CÓDIGO DEL ESTABLECIMIENTO: | 22-01-0064-43 | FECHA: | 5 DE SEPTIEMBRE DE 2025 |

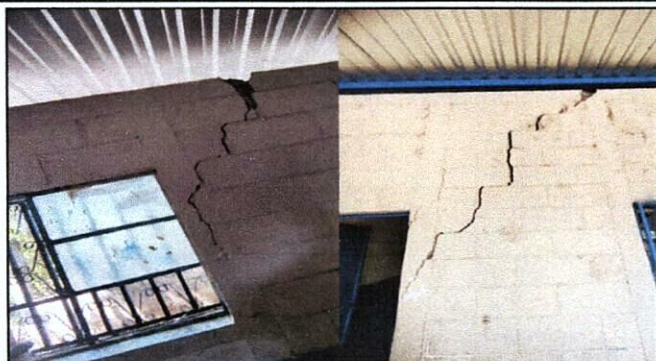
FOTO 1: Mejoramamiento y Reparación de muro columnas intermedias por fisuras, Demolición de muro por fisuras

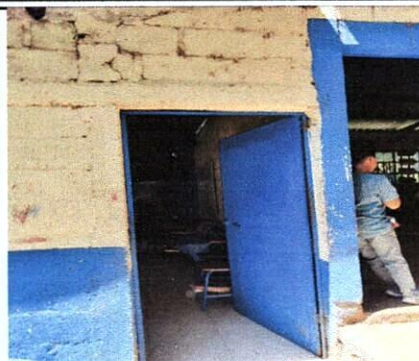
FOTO 1: Mantenimiento de puerta (Lijado, pintado, cambio de tubo)

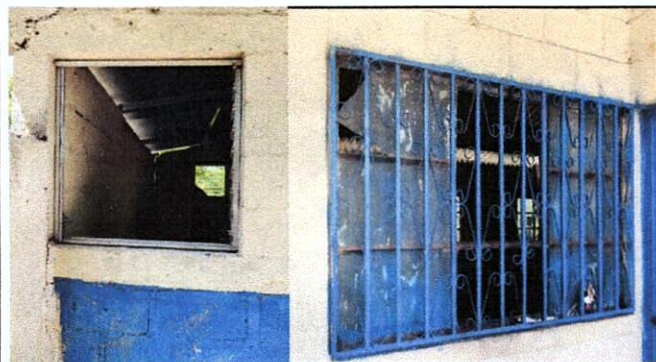
FOTO 3: Sustitución de ventanas de vidrio y aluminio por ventana pvc, Sustitución e intalación de balcón de metal

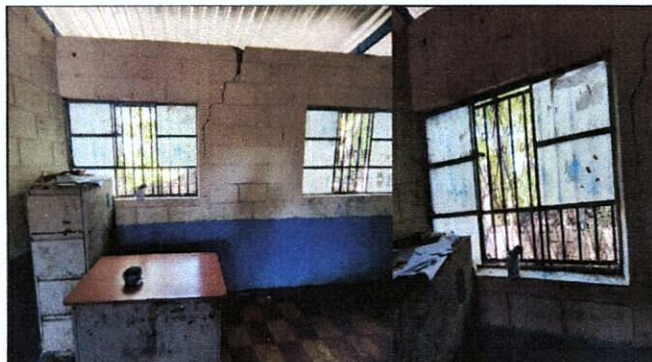
FOTO 4 :Mantenimiento, reparacion e instalación de balcón

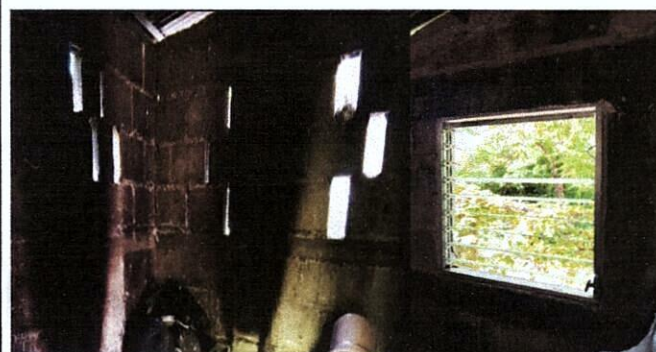
FOTO 5:Mejoramamiento e instalación de ventana de metal por metal, Mejormiento de estructura de soporte de metal, por metal

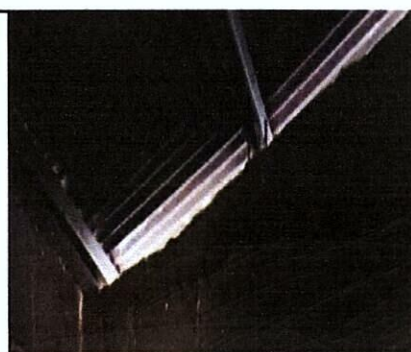
FOTO 6: Sustitución de lámina, por lámina troquelada aluzinc calibre 26, Mejormiento de estructura de soporte de metal, por metal

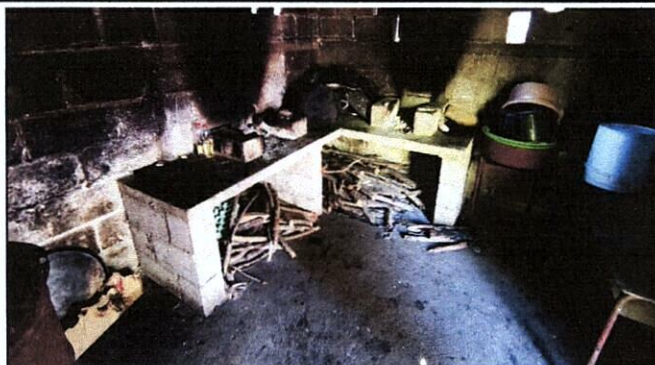
FOTO 7: Mejoramiento y repación de mueble de cocina, Sustitución de estufa rural completa (incluye block, planca y chimenea) y Sustitución de azulejo

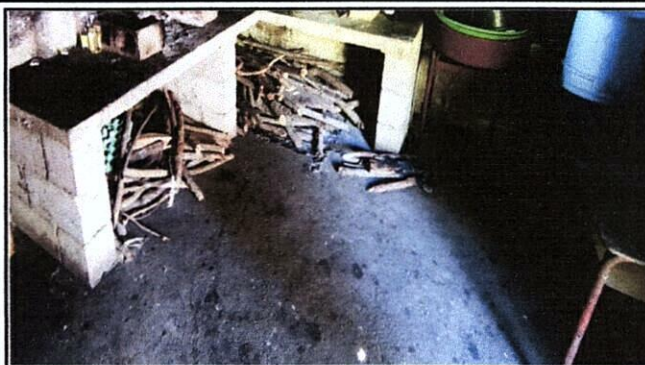
FOTO 8: Sustitución de torta de concreto a piso ceramico, Sustitución de lavatrastos

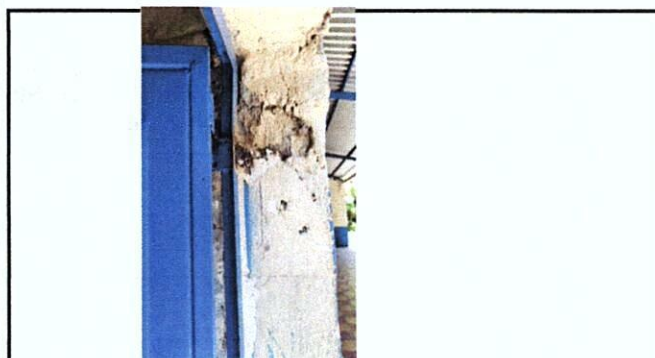
FOTO 9: Mantenimiento de a estructura puerta (Lijado, pintado, cambio de tubos)

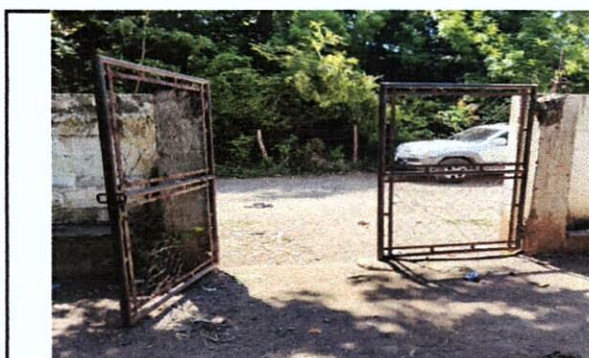
FOTO 10 :Sustitución de portón e instalación
