**REGISTRO FOTOGRÁFICO  
PROGRAMA DE MANTENIMIENTO DE EDIFICIOS ESCOLARES PÚBLICOS**

SITUACIÓN DEFICIENCIAS DETERMINADAS

| NOMBRE DEL ESTABLECIMIENTO: | ESCUELA OFICIAL RURAL MIXTA | DIRECCIÓN DEL ESTABLECIMIENTO: | CASERIO LA CEIBITA, CANTÓN SAN JOSE BUENA VISTA, JUTIAPA |
| CÓDIGO DEL ESTABLECIMIENTO: | 22-01-0205-43 | FECHA: | 14/02/2025 |

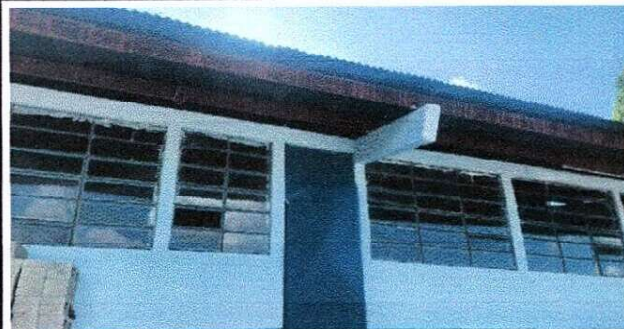
Foto1: MEJORAMIENTO DE TECHO DE LAMINA ACANALADA CON ESTRUCTURA DE METAL, INSTALACIÓN DE CAPOTE Y CANAL METALICO

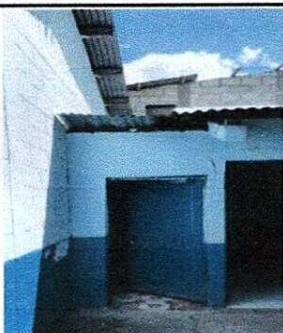
Foto 2: MEJORAMIENTO DE TECHO DE LAMINA ACANALADA CON ESTRUCTURA DE METAL, INSTALACIÓN DE CAPOTE Y CANAL METALICO

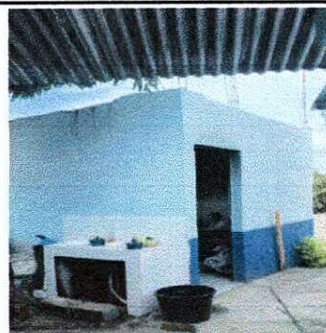
Foto 3: MEJORAMIENTO DE TECHO, MEJORAMIENTO DE PISO CERAMICO E INSTALACIÓN DE DEPOSITO DE AGUA EN SERVICIOS SANITARIOS

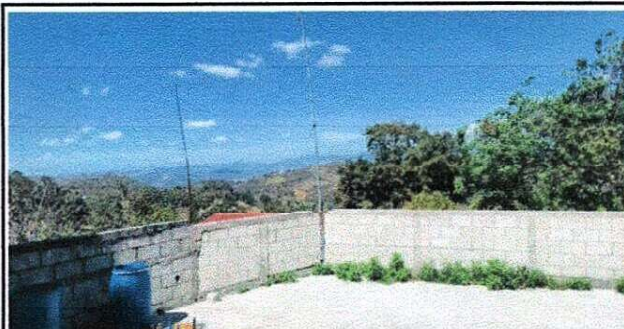
Foto 5: MEJORAMIENTO DEL AREA DE COCINA

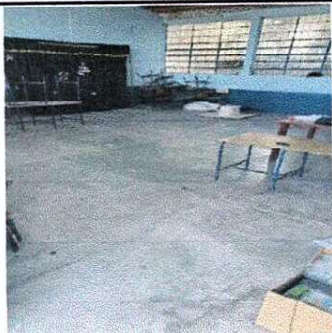
Foto 7: SUSTITUCIÓN DE PISO DE CONCRETO POR PISO DE GRANITO

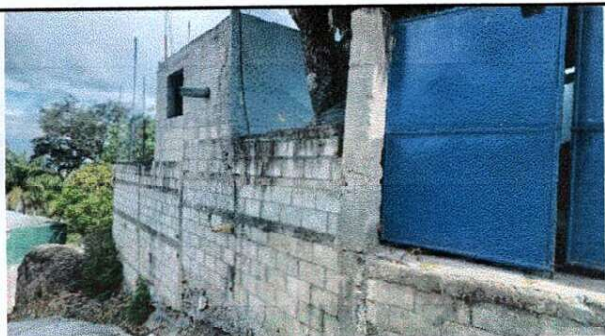
Foto 8: REPARACIÓN DE PISO DE CONCRETO

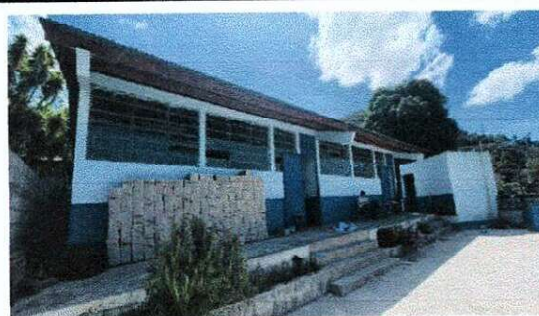
Foto 11: PINTURA EN MUROS INTERIORES Y EXTERIORES
