SITUACIÓN DEFICIENCIAS DETERMINADAS

| NOMBRE DEL ESTABLECIMIENTO: | EODP ANEXA A EORM | DIRECCIÓN DEL ESTABLECIMIENTO: | ALDEA LA FLOR, CANTÓN AMAYITO |
| CÓDIGO DEL ESTABLECIMIENTO: | 22-01-1537-42 | FECHA: | 14 DE OCTUBRE DE 2025 |

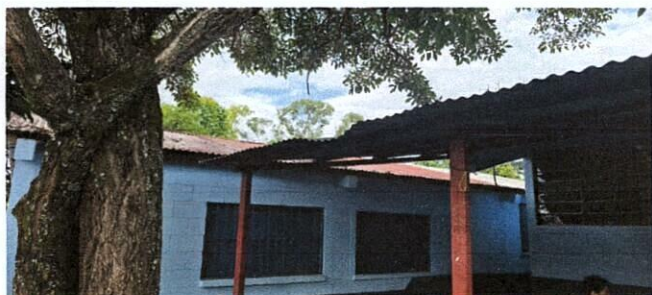
Foto1: SUSTITUCIÓN DE LAMINA POR LAMINA TROQUELADA CAL. 26 EN MODULO DE AULA

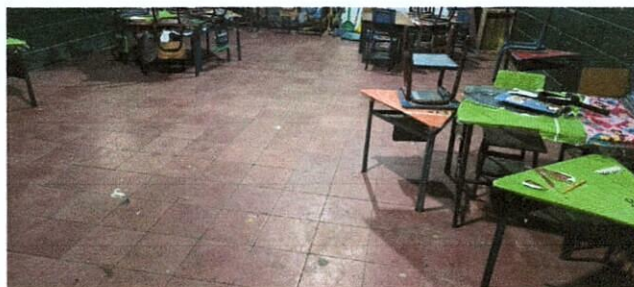
Foto 2: SUSTITUCIÓN DE PISO DE GRANITO POR PISO CERÁMICO EN MODULO DE AULAS

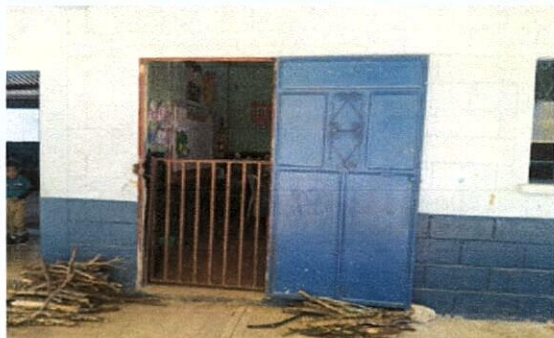
Foto 3: SUSTITUCIÓN DE PUERTA METÁLICA + CHAPA

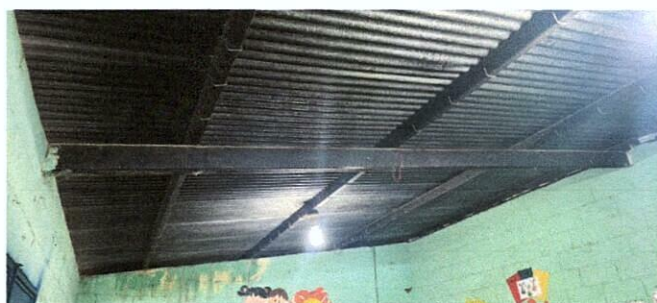
Foto 4: REPARACIÓN DE SISTEMA ELÉCTRICO EN MODULO DE AULAS

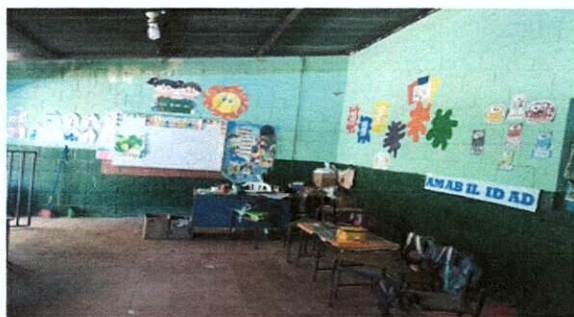
Foto5: PINTURA EN MUROS INTERIORES EN MODULO DE AULAS

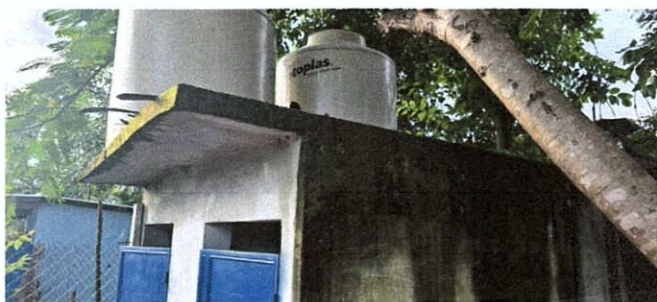
FOTO 6: IMPERMEABILIZACIÓN DE LOSA EN SERVICIOS SANITARIOS
