SITUACIÓN DEFICIENCIAS DETERMINADAS:

| NOMBRE DEL ESTABLECIMIENTO: | ESCUELA OFICIAL RURAL MIXTA | DIRECCIÓN DEL ESTABLECIMIENTO: | ALDEA LA FLOR, CANTÓN AMAYITO |
| CÓDIGO DEL ESTABLECIMIENTO: | 22-01-1907-45 | FECHA: | 05 DE SEPTIMBRE DE 2025 |

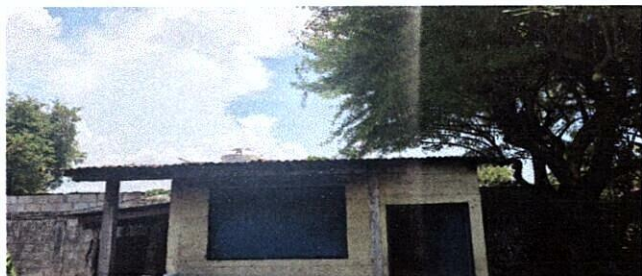
Foto 1: Mejoramiento de cubierta de lámina troquelada aluzinc calibre 26 y ventanería

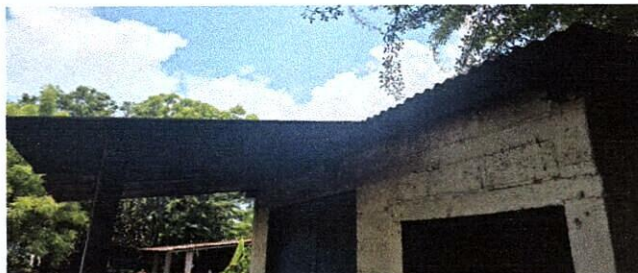
Foto 2: Mejoramiento de cubierta de lámina troquelada aluzinc calibre 26

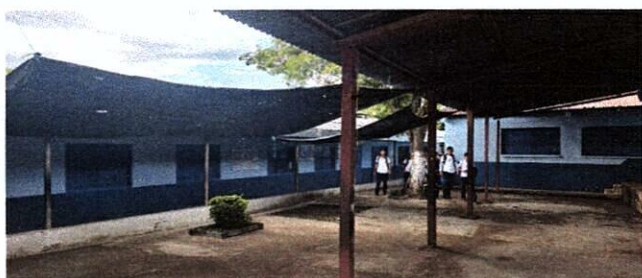
Foto 3: Mejoramiento de cubierta de lámina troquelada aluzinc calibre 26

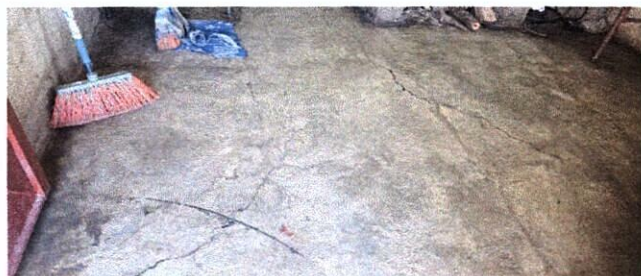
Foto 4: SUSTITUCIÓN DE PISO DE CONCRETO

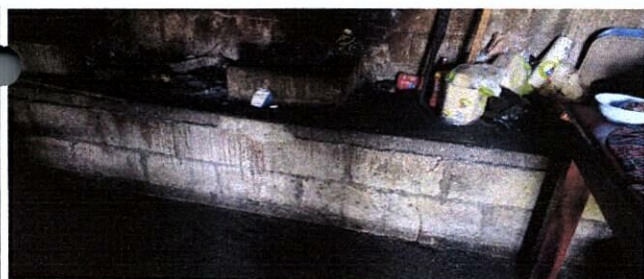
Foto 5: Sustitución de estufa rural (completa) incluye chimenea y plancha de metal

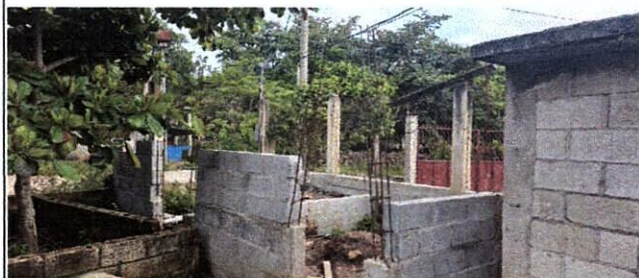
Foto 6: Mejoraiento de muros

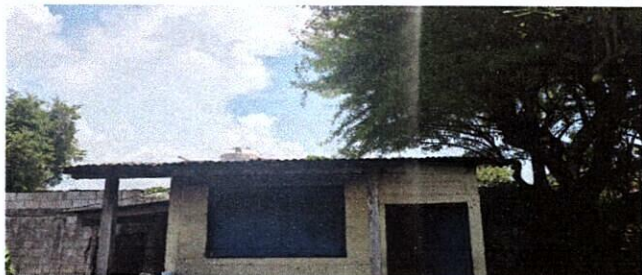
Foto 1: Mejoramiento de cubierta de lámina troquelada aluzinc calibre 26 y ventanería

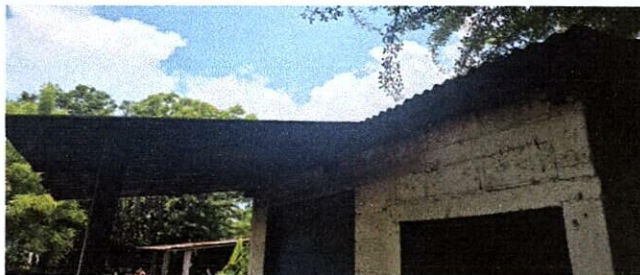
Foto 2: Mejoramiento de cubierta de lámina troquelada aluzinc calibre 26

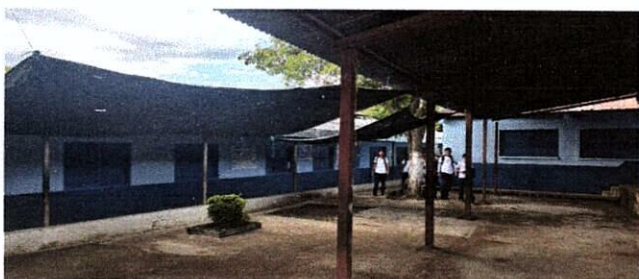
Foto 3: Mejoramiento de cubierta de lámina troquelada aluzinc calibre 26

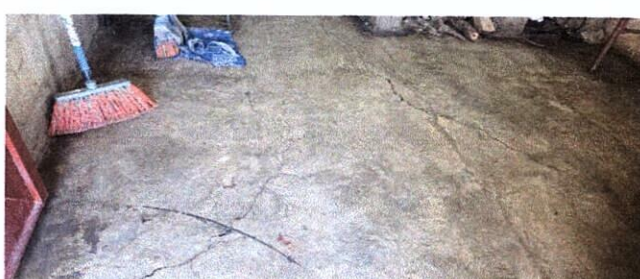
Foto 4: SUSTITUCIÓN DE PISO DE CONCRETO

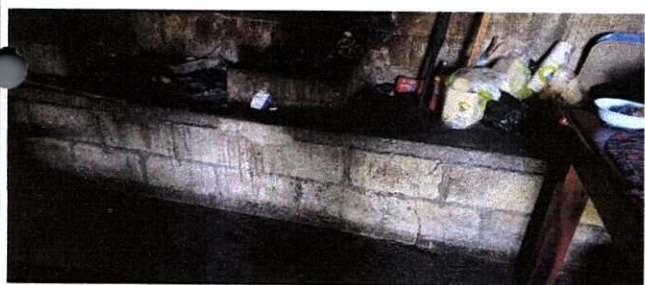
Foto 5: Sustitución de estufa rural (completa) incluye chimenea y plancha de metal

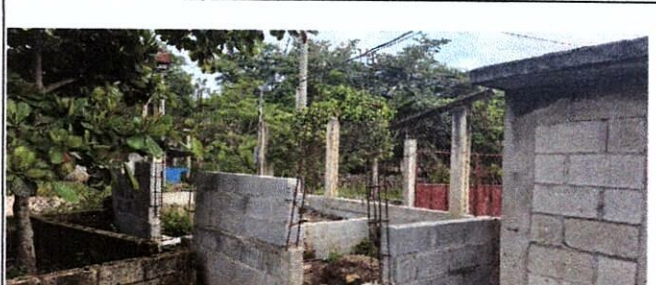
Foto 6: Mejoraiento de muros
