REGISTRO FOTOGRÁFICO  
PROGRAMA DE MANTENIMIENTO DE EDIFICIOS ESCOLARES PÚBLICOS

PRA-FOR-123  
Versión 1

| NOMBRE DEL ESTABLECIMIENTO: | ESCUELA OFICIAL RURAL MIXTA | DIRECCIÓN DEL ESTABLECIMIENTO: | CASERIO PASO BUENO, CANTON VALENCIA |
| CÓDIGO DEL ESTABLECIMIENTO: | 22 - 01 -2478 43 | FECHA: | 20/01/2025 |

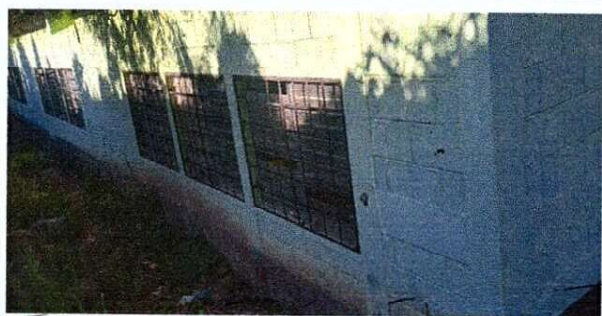
Foto1: Reparacion de muros de aula a block mampuesto

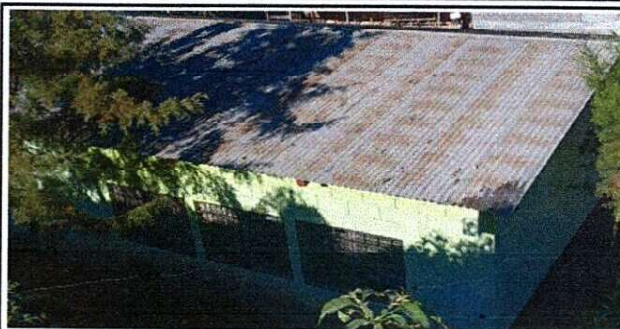
Foto 2: Sustitucion de estructura de metal mas cubierta de techo de lamina de aluzinc tipo troquelada

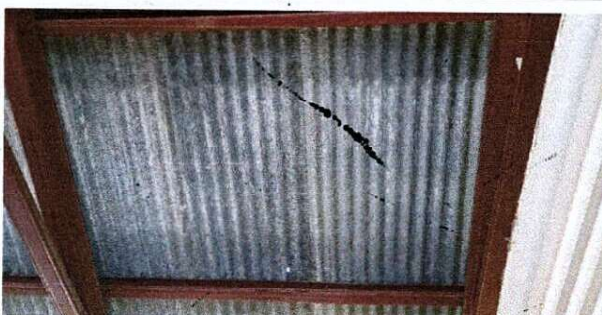
Foto 3: Instalacion de lamina troquelada aluzinc

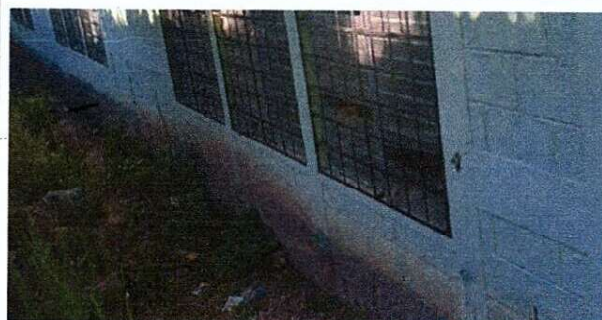
Foto 4: Reparacion de muros de aula

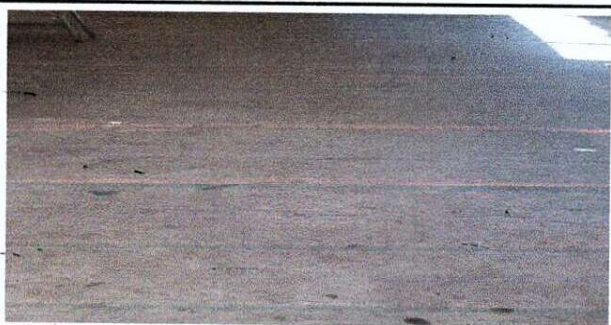
Foto 5: Mejoramiento de piso de concreto para aula

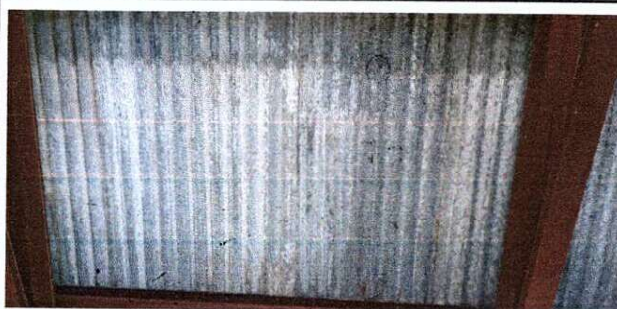
Foto 6: mejoramiento de lamina
