**REGISTRO FOTOGRÁFICO**  
**PROGRAMA DE MANTENIMIENTO DE EDIFICIOS ESCOLARES PÚBLICOS**

SITUACIÓN DEFICIENCIAS DETERMINADAS

PREVIO ☒

| NOMBRE DEL ESTABLECIMIENTO: | EODP ANEXA A EORM | DIRECCIÓN DEL ESTABLECIMIENTO: | ALDEA EL QUEQUESQUE |

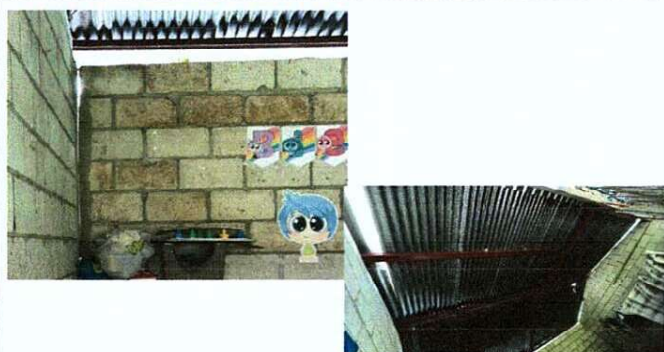
Foto1: MODULO AULA: elaboracion de 3 columnas de 20x15 con zapata. Sustitucion de lamina dañada por lamina troquelada aluzin calibre 26 sustitucion de capote en mal estado, para lamina troquelada y sustitucion

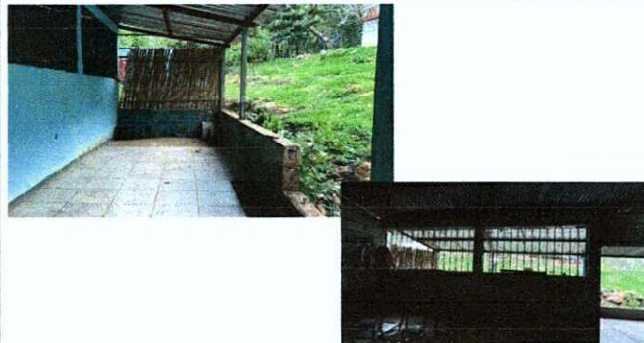
Foto 2: MODULO AULA: reparacion de muro de block en aula, demolicion de pared de block, ampliacion de pared.

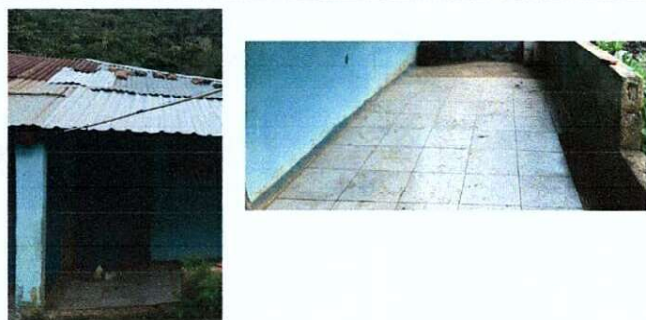
Foto 3: MODULO AULA: Sustitucion de puerta de metal dañada por puerta de metal, ampliacion de piso ceramico.

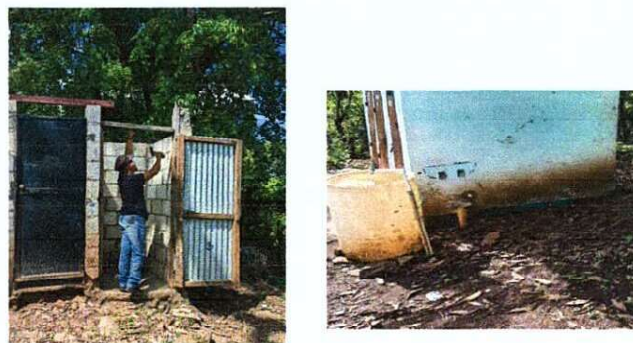
Foto 4: MODULO SANITARIO: Instalacion de sanitario y accesorios, instalacion de puerta metalica para sanitario, repello y cerrido de paredes internas y externas, reparacion de pared de muros de sanitario sustitucion de torta lisa de cemento a piso ceramico, reparacion de lavamanos ceramico.

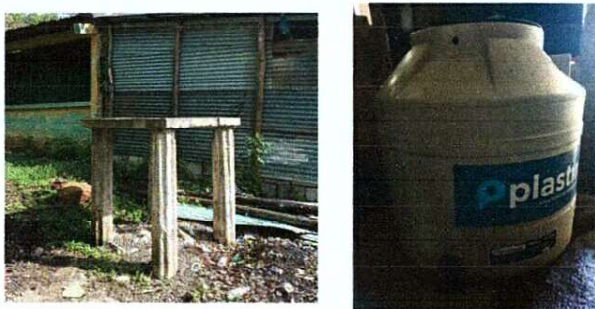
Foto 5: MODULO SANITARIO: Reparacion e instalacion de lavamanos ceramico, sustitucion de deposito de agua para sanitarios 1,100lts.
