REGISTRO FOTOGRÁFICO  
PROGRAMA DE MANTENIMIENTO DE EDIFICIOS ESCOLARES PÚBLICOS

PRA-FOR-123  
Versión 1

| NOMBRE DEL ESTABLECIMIENTO: | EODP anexa a EORM | DIRECCIÓN DEL ESTABLECIMIENTO: | Caserío La Ceibita, Aldea Las Hilas |
| CÓDIGO DEL ESTABLECIMIENTO: | 22-14-0008-42 | FECHA: | 03/06/2025 |

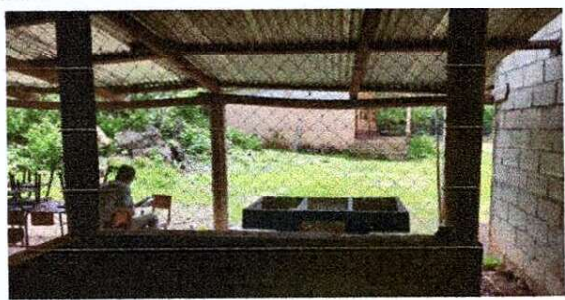
Foto 1: Paredes de aulas para ampliar con block y columnas de concreto reforzadas con varilla de hierro

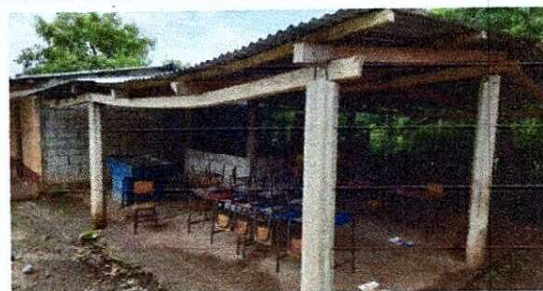
Foto 2: Piso de torta de cemento de aulas en mal estado a sustituir con piso de granito

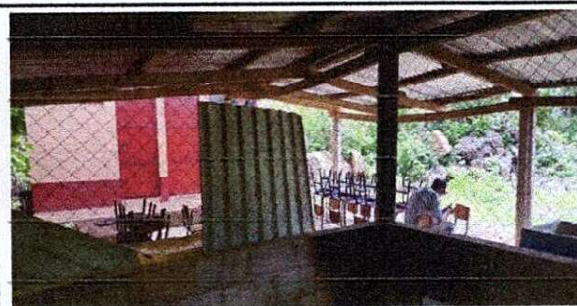
Foto 3: Areas para instalación de puertas y ventanas metálicas en aulas

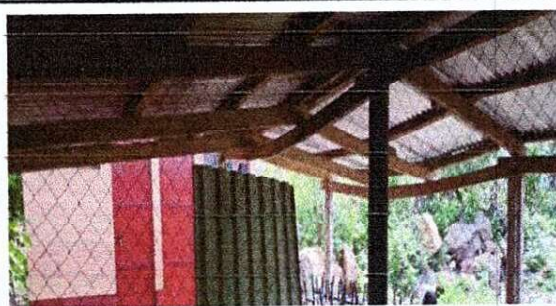
Foto 4: Estructura de soporte de madera dañada y torcida para sustituir por estructura galvanizada y lámina dañada y de mala calidad a sustituir por lámina troquelada calibre 26 en aulas.

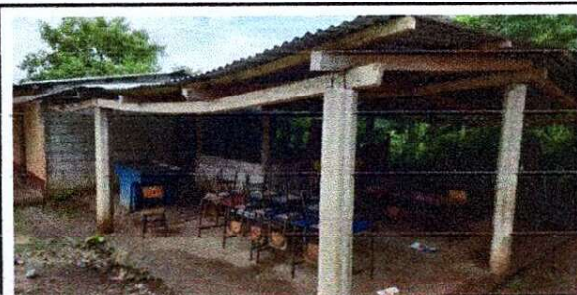
Foto 5: Area anexa a aulas para ampliación de torta de cemento.

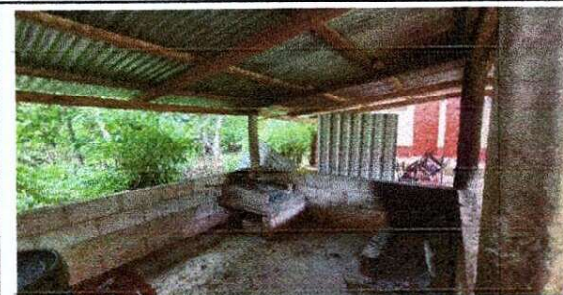
Foto 6: Polletón a mejorar y area de elaboración de nuevo polletón adicional en cocina.

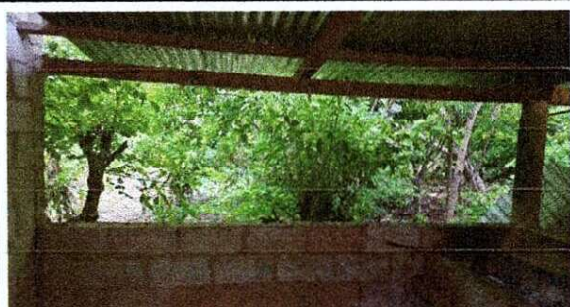
Foto 7: Estructura de soporte de madera en malas condiciones, lámina metálica dañada y de mala calidad a sustituir en cocina.

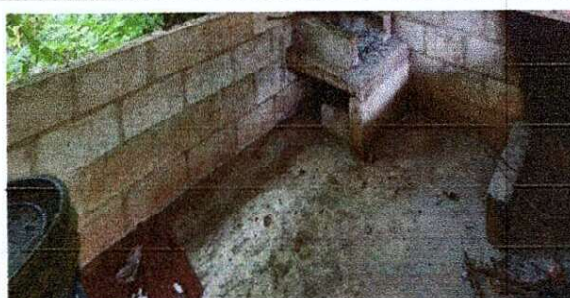
Foto 8: Piso de torta de concreto en cocina en mal estado a sustituir con piso de granito.

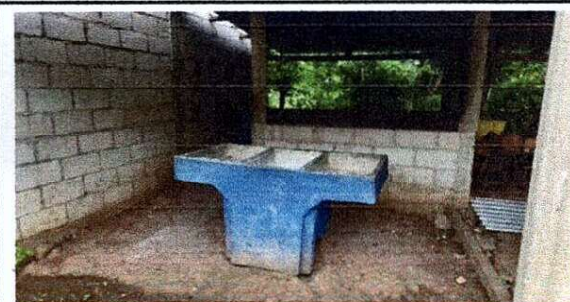
Foto 9: Torta rústica en area de pila dañada a mejorar con torta lisa de cemento en area anexa de cocina.

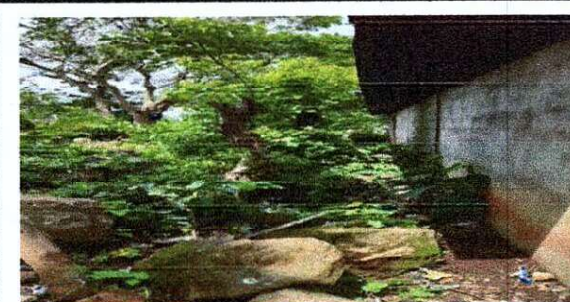
Foto 10: Cerco de de malla metalica destruido a sustituir con cerco perimetral con tubo y malla metálica area posterior a aulas.
