SITUACIÓN DEFICIENCIAS DETERMINADAS

| NOMBRE DEL ESTABLECIMIENTO: | EORM | DIRECCIÓN DEL ESTABLECIMIENTO: | Aldea El Nanzal |
| CÓDIGO DEL ESTABLECIMIENTO: | 22-14-0492-43 | FECHA: | 03/06/2025 |

# REGISTRO FOTOGRÁFICO PROGRAMA DE MANTENIMIENTO DE EDIFICIOS ESCOLARES PÚBLICOS

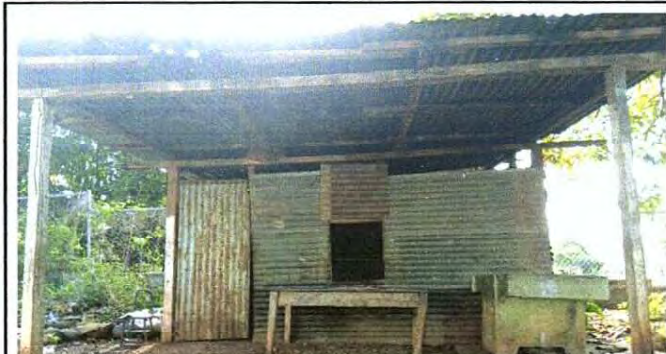
Foto 1: Lámina de cocina en mal estado a sustituir con lámina troquelada Aluzinc calibre 26

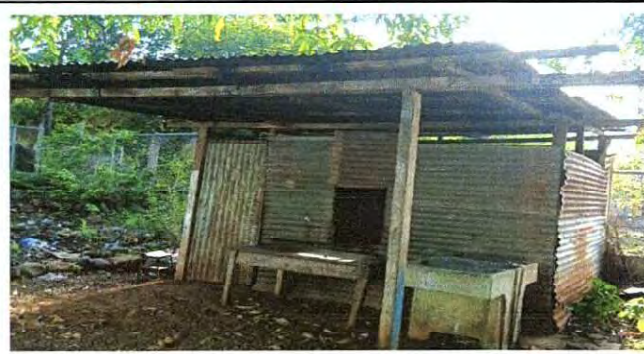
Foto 2: Estructura de soporte de madera en mal estado para sustituirla con estructura metálica galvanizada en cocina.

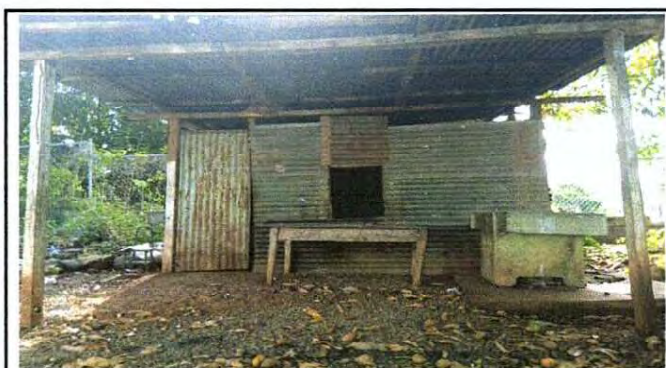
Foto 3: Piso de torta de concreto en mal estado en área interna y externa de cocina a mejorar con piso de cerámico en área interna y torta de concreto en área frontal.

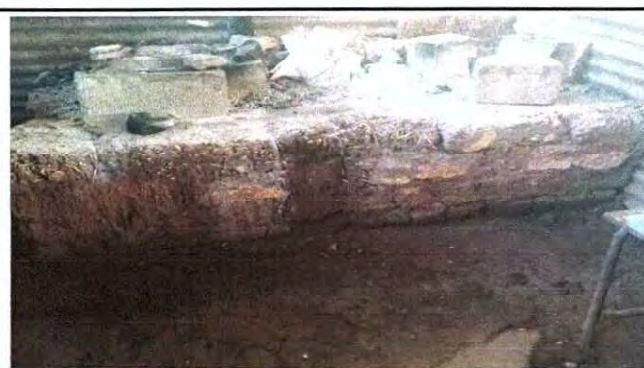
Foto 4: Piso de torta de cemento en mal estado a mejorar con piso cerámico en área interna de cocina (previa nivelación con torta de concreto)

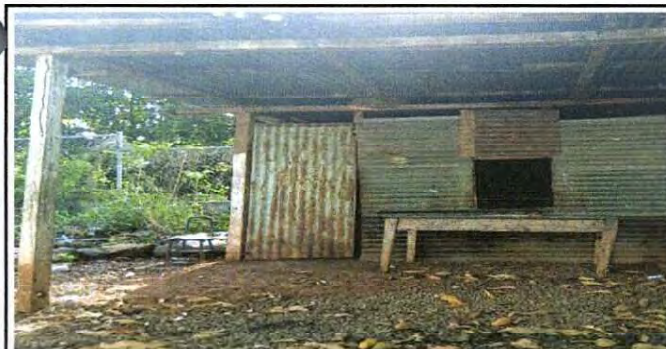
Foto 5: Área de instalación de puerta metálica de 1 x2 metros en cocina

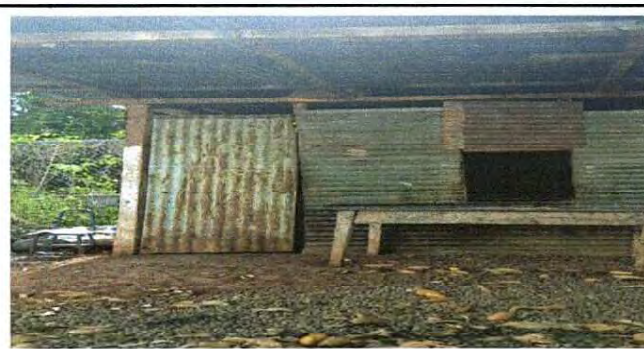
Foto 6: Área de instalación de chapa de metal marca Yale en puerta metálica que se instalará en cocina

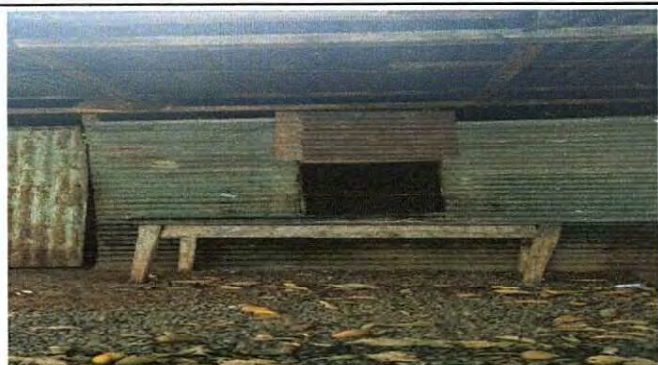
Foto 7: Area de cocina para instalación de ventanas metálicas de 1x1 metro con pasadores de seguridad.

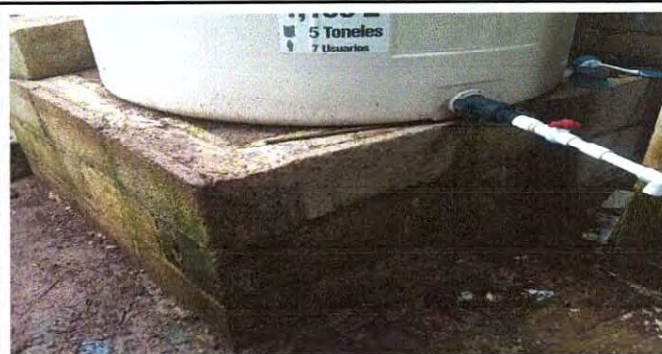
Foto 8: Base provisional para tinaco de captación de agua a sustituir por torre de estructura metálica de 2x 1.50 metros con tubo galvanizado.

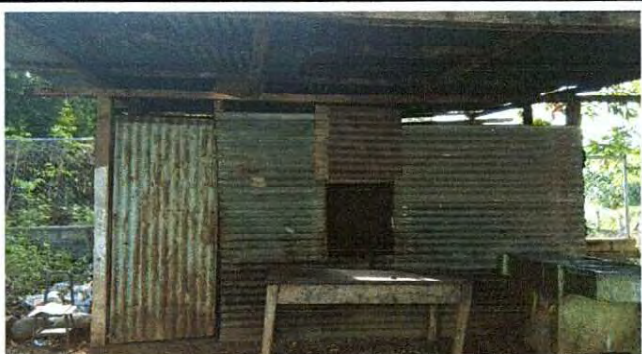
Foto 9: Area de cocina para ampliación con paredes de block y pilares de concreto.

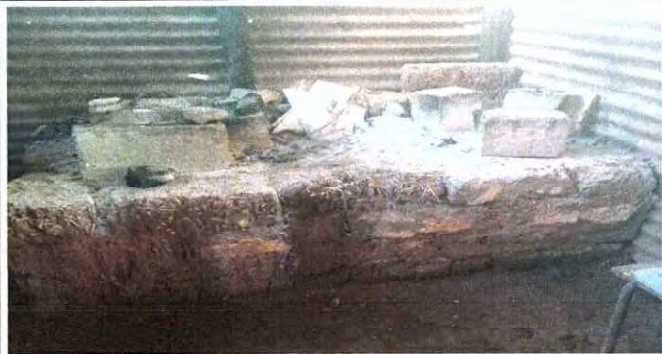
Foto 10: Estufa rural de barro deteriorada a sustituir por polletón de block y concreto en cocina (incluyendo plancha metálica y chimenea)

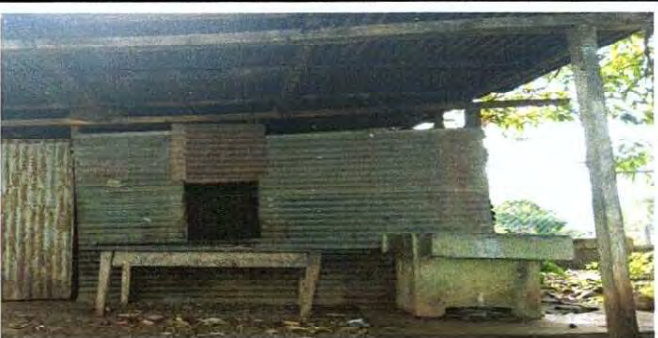
Foto 11: Pila de cemento dañada de tanque de almacenaje. Se instalará pila prefabricada de dos lavaderos en área externa de cocina

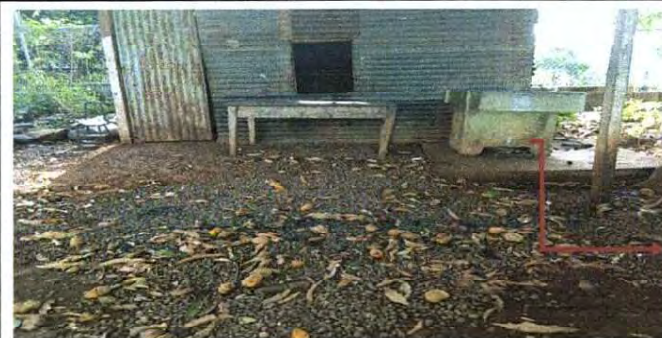
Foto 12: Area de Instalación de tubería para evacuación de aguas residuales.
