REGISTRO FOTOGRÁFICO  
PROGRAMA DE MANTENIMIENTO DE EDIFICIOS ESCOLARES PÚBLICOS

SITUACIÓN DEFICIENCIAS DETERMINADAS

| NOMBRE DEL ESTABLECIMIENTO: | EGRM | DIRECCIÓN DEL ESTABLECIMIENTO: | ALDEA LA LAGUNA |
| CÓDIGO DEL ESTABLECIMIENTO: | 22-14 -0509- 43 | FECHA: | 3 DE JUNIO DEL 2025 |

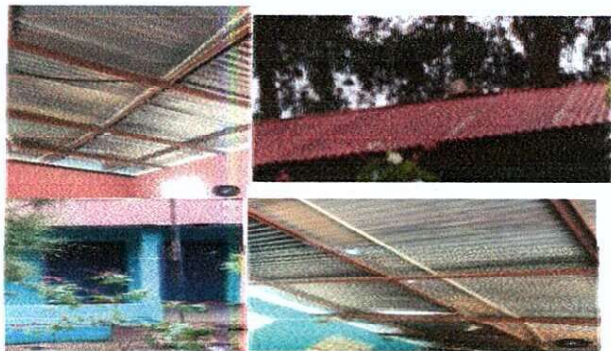
Foto1: MODULO DE AULA Lámina mal estado , capote de lámina mal estado , estructura portante de metal ,2 puertas de metal mejorar.

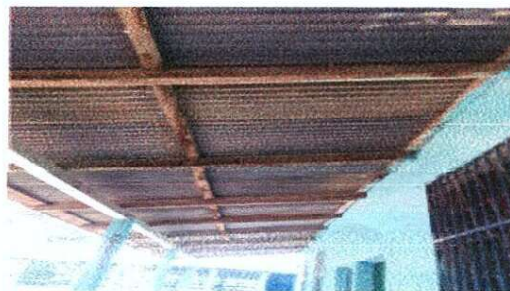
Foto 2:MODULO ARE CORREDOR Estructura de madera dañada y sustituir, lámina mal estado .

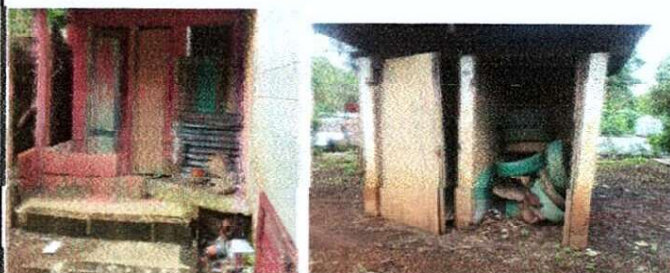
Foto 3: MODULO SANITARIO Torta de cemento rústica en fosa séptica para ampliar, sustitución 3 puertas de madera y lámina por puerta de metal.

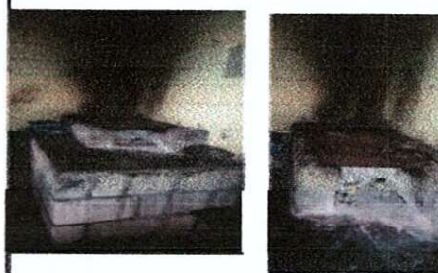
Foto 4: MODULO COCINA instalación de azulejo en cocina rural, sustinución plancha de metal por plancha de metal y reparación de hornifas para cofocar la plancha de metal.

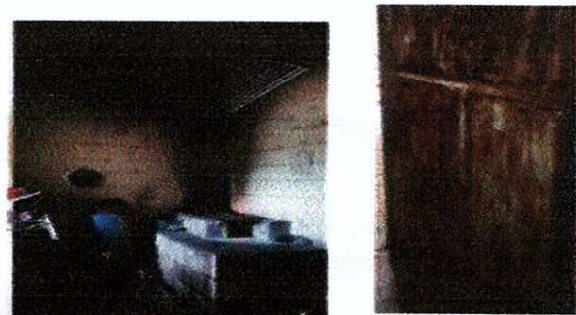
Foto 4.1 MODULO COCINA repello y cernido de pared de block, mantenimiento de puerta de metal , lámina mal estado , estructura de metal en mal estado.

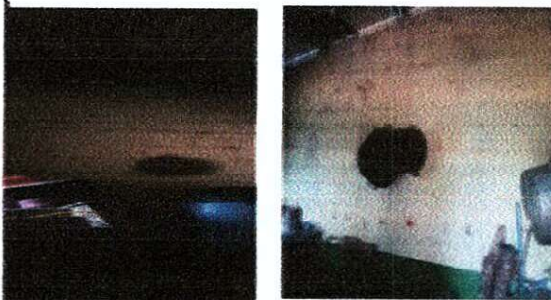
Foto 4.2 MODULO COCINA mesa tipo desayunador de cemento con azulejo , pila pequeña de cemento
