Ministerio de Educación  
Guatemala

REGISTRO FOTOGRÁFICO  
PROGRAMA DE MANTENIMIENTO DE EDIFICIOS ESCOLARES PÚBLICOS

SITUACIÓN DEFICIENCIAS DETERMINADAS

| NOMBRE DEL ESTABLECIMIENTO: | EORM | DIRECCIÓN DEL ESTABLECIMIENTO: | ALDEAPINO SANTA CRUZ |

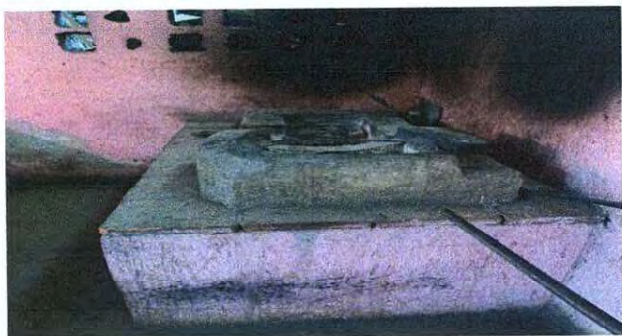
Foto 1: MODULO COCINA: Mejoramiento de polletón y repello en mal estado, repello y cernido en pades block en mal estado internas y externas.

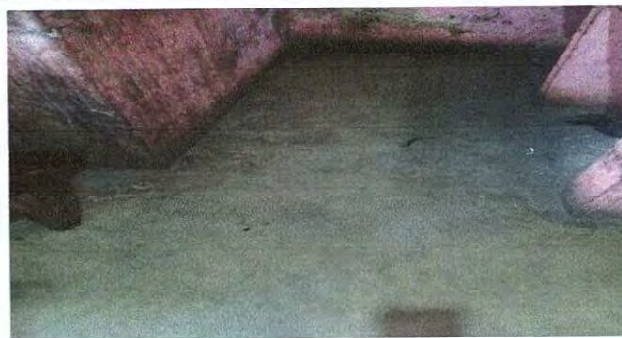
Foto 2: MODULO COCINA: Sustitución de torta de cemento en mal estado por piso cerámico.

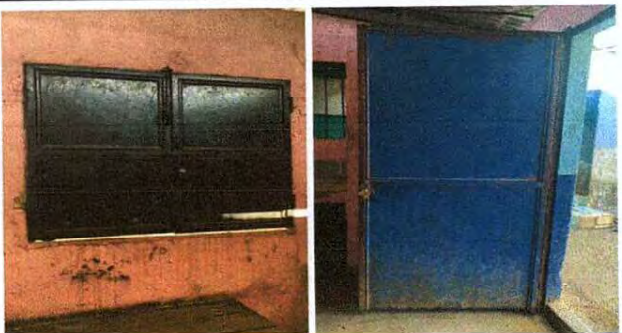
Foto 3: MODULO COCINA: Reparación de puerta de metal en mal estado y pintura, reparación de ventana de metal y pintura.

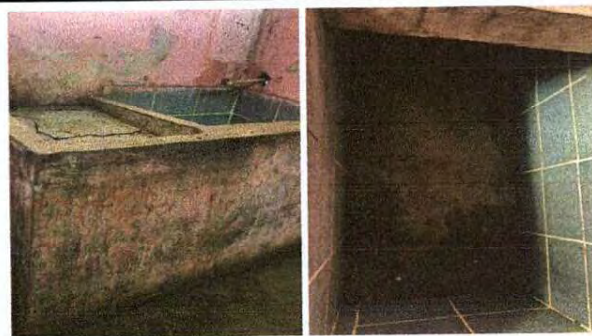
Foto 4: MODULO COCINA: Mejoramiento de pila de block con azulejo (completa).

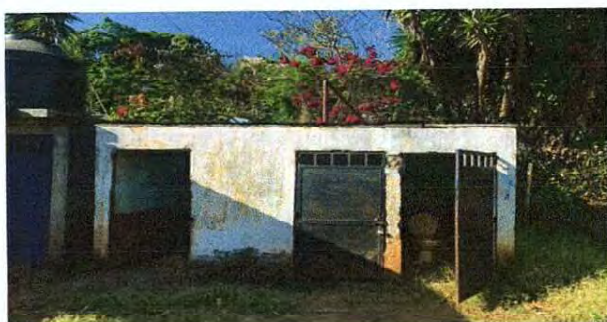
Foto 5: MODULO SANITARIO: Sustitución de cuatro sanitarios en mal estado por sanitarios de porcelana (incluye accesorios)

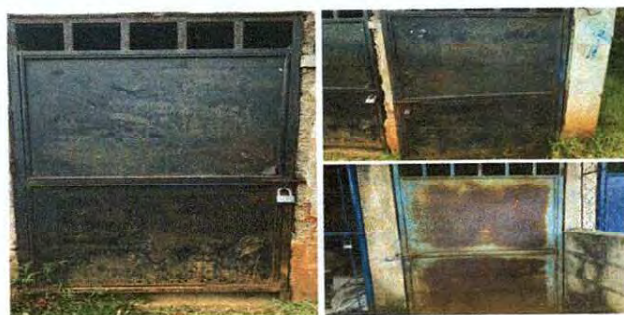
Foto 6: MÓDULO SANITARIO: Reparación de tres puertas de metal en mal estado y pintura.

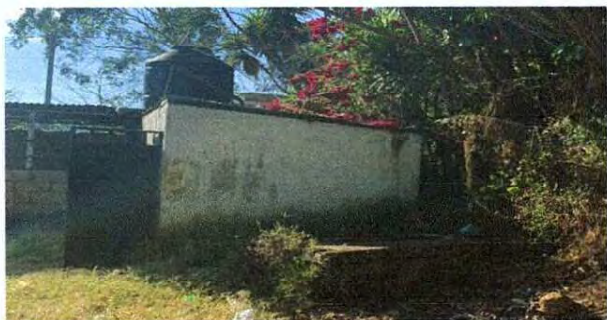
Foto 7: MÓDULO SANITARIO: Sustrucción de costaneras de madera en mal estado por de 4x2 legítima estructura portante con costanera metálica de 4x2 legítima, sustrucción de lámina en mal estado por lámina troquelada calibre 26, elaboración de levantado de mojinetes.

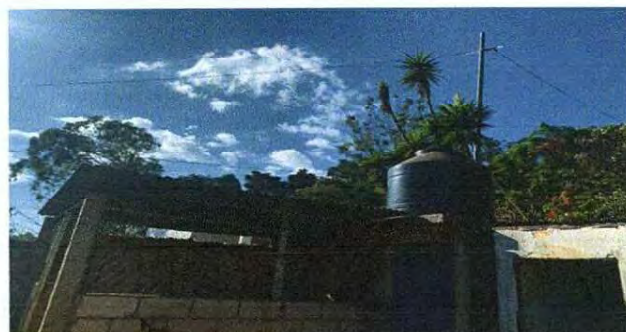
Foto 8: MÓDULO SANITARIO: MÓDULO SANITARIO: Sustrucción de tinaco en mal estado por uno nuevo de 2,500 Litros (incluye accesorios).

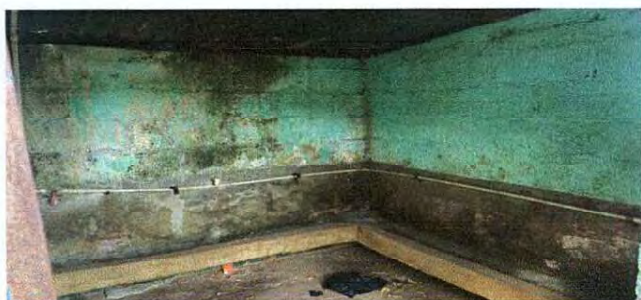
Foto 9: MÓDULO SANITARIO: Reparación de mingitorio en mal estado, repello y cernido de paredes internas y externas en mal estado y sustrucción de torta de cemento en mal estado por piso.

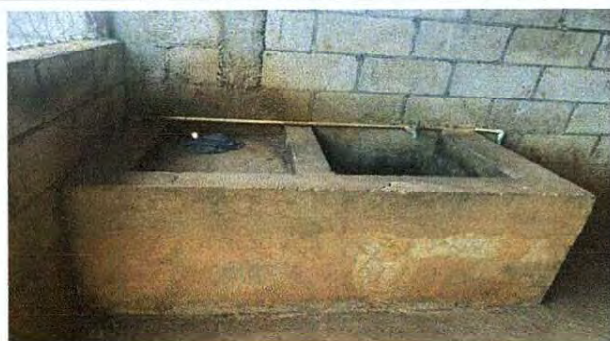
Foto 10: MÓDULO SANITARIO: Mejoramiento de la pila de block con la colocación de azulejo.

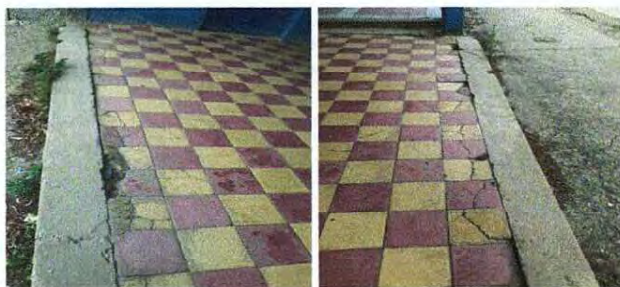
Foto 11: MÓDULO CORREDOR: Sustrucción de piso de cemento en mal estado por piso cerámico.

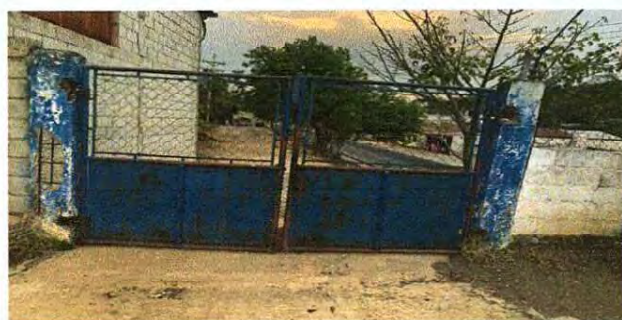
Foto 12: ACCESO PRINCIPAL: Reparación de portón en mal estado (lijado, pintura y colocación de nueva malla)
