SITUACIÓN DEFICIENCIAS DETERMINADAS

| NOMBRE DEL ESTABLECIMIENTO: | EODP "ZOILA ESPERANZA PUGA DE JIMENEZ | DIRECCIÓN DEL ESTABLECIMIENTO: | SANTA ELENA |
| CÓDIGO DEL ESTABLECIMIENTO: | 17-01-0001-42 | FECHA: | 4/06/2025 |

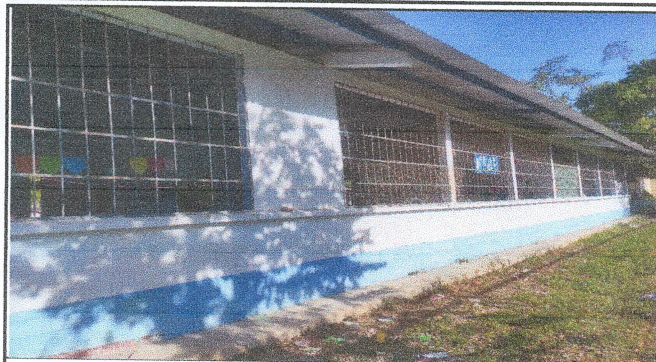
**Foto 1: MANTENIMIENTO BALCONES DE METAL.** Los trabajos consisten en la remoción de la pintura existentes en la estructura de balcones lijando la estructura, para luego aplicar dos manos de pintura a base de aceite en los mismos.

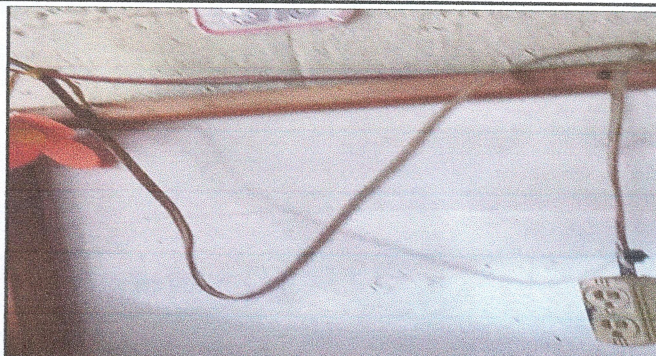
**Foto 2: INSTALACIONES DE UNIDADES DE FUERZA TOMACORRIENTES INCLUYE CABLE ELECTRICO.** Los trabajos consisten en la instalación de 21 tomacorrientes en los diferentes ambientes de la escuela con su respectiva distribución de nuevos circuitos individualizados por aula y sus respectivas cajas de flipones, así como la instalación de cableado nuevo para estos.

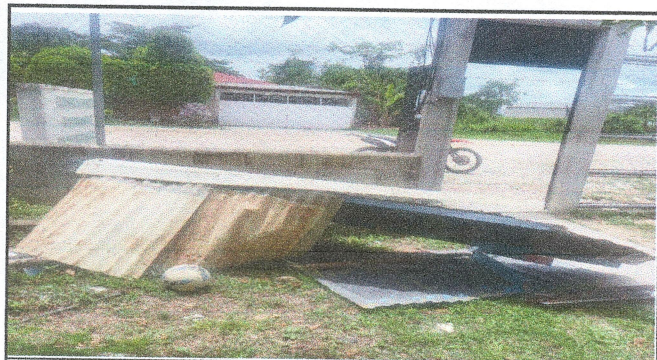
**Foto 3: SUSTITUCIÓN DE ESTRUCTURA DE SOPORTE DE MADERA POR METAL.** Los trabajos consisten en la sustitución de la cubierta existente sobre el porton de ingreso de la escuela por una cubierta con estructura metálica y lámina ondulada de zing cal. 28.

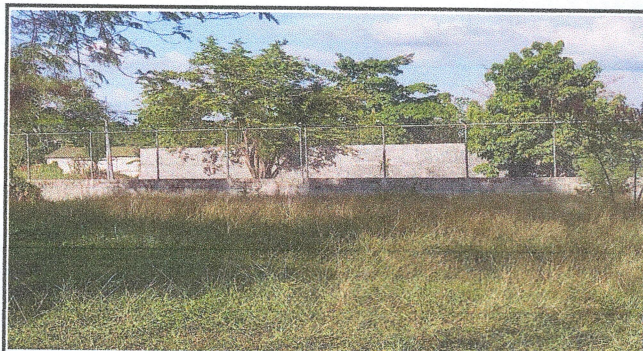
**Foto 4: PINTURA EN MURO INTERIOR Y EXTERIOR.** Los trabajos consisten en la palicación de pintura a base de agua en ambas caras del muro perimetral en la escuela.

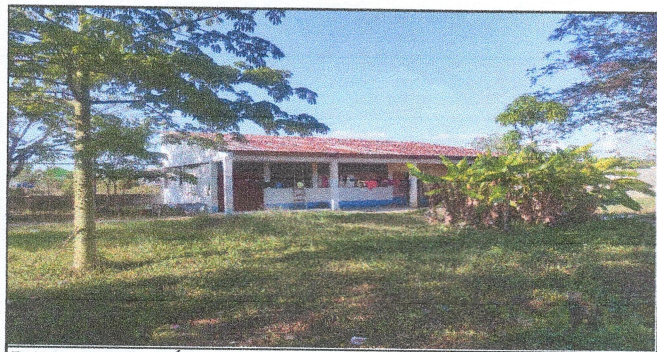
**Foto 5: SUSTITUCIÓN DE LAMINA POR LAMINA DE CALIBRE 26.** Los trabajos consisten en la desinstalación de la lámina en el módulo de aulas, y la instalación de nueva lámina y tornillos nuevos.

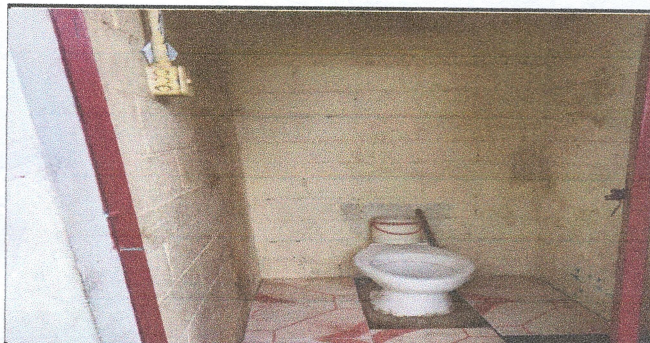
**FOTO 6: SUSTITUCIÓN DE ACCESORIOS INODORO.** Los trabajos consisten en la desinstalación del artefacto sanitario y accesorios para posteriormente instalar un artefacto nuevo (taza sanitaria) y sus respectivos accesorio.

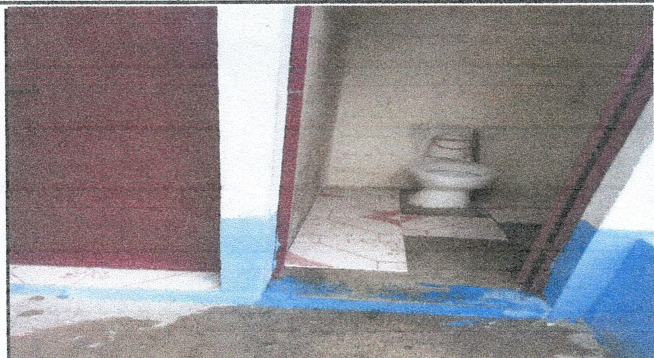
**FOTO 7: REPARACIÓN DE PISO CERAMICO.** Los trabajos consisten en la desinstalacion del piso exixtente, nivelación o readecuación del piso para la instación de nuevo piso ceramico en el servicio sanitario

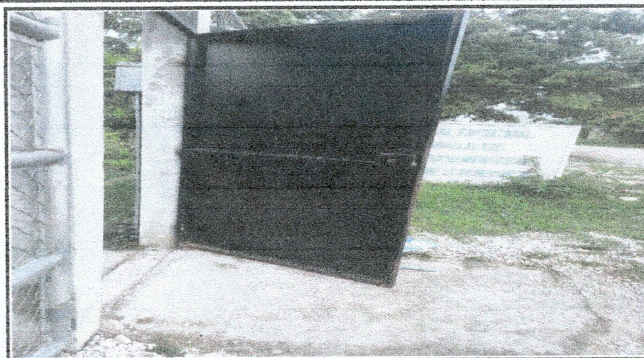
**FOTO 8: MANTENIMIENTO DE ESTRUCTURA.** Los trabajos consisten en la limpieza de la puerta con el lijado de toda la estructura para la remoción de la pintura existente para posteriormente aplicar dos manos de pintura a base de aceite

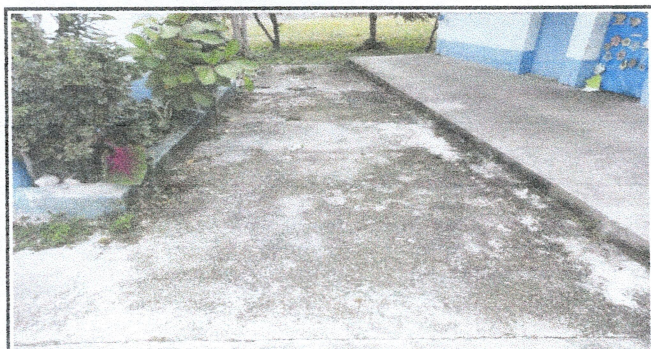
**FOTO 9: SUSTITUCIÓN D EPISO TORTA DE CONCRETO,** los trabajos consisten en la demolición del piso exterior existente par aluego realizar la compactación con material selecto colocación de electromalla para luego realizar la fundción del piso con acabado rustico.
