REGISTRO FOTOGRÁFICO  
PROGRAMA DE MANTENIMIENTO DE EDIFICIOS ESCOLARES PÚBLICOS

SITUACIÓN DEFICIENCIAS DETERMINADAS

| NOMBRE DEL ESTABLECIMIENTO: | EODP"NEYDI MARISOL CAMBRANES BURGOS DE GÓMEZ" | DIRECCIÓN DEL ESTABLECIMIENTO: | ALDEA PAXCAMAN |
| CÓDIGO DEL ESTABLECIMIENTO: | 17-01-0008-42 | FECHA: | 27/05/2025 |

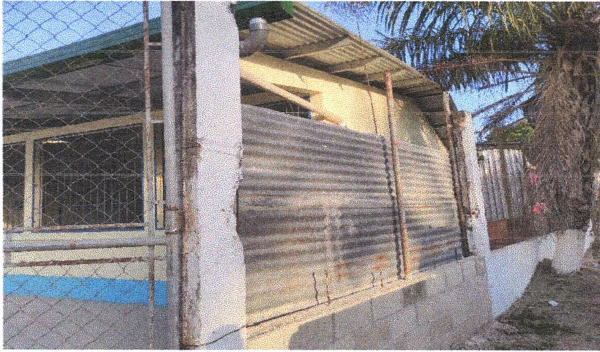
Foto 1: REPARACION DE MURO PERIMETRAL DE BLOCK, Los trabajos consisten en continuar con el levantado de muro perimetral adicionando 3 hiladas de block más la reparación de unos tramos que se encuentran en mal estado. Además de aplicar el acabo cernido más repello en el muro pegado al ingreso de la escuela, adicional se incluyen los trabajos de armado, centrado y fundición de columnas y soleras tipo U en el

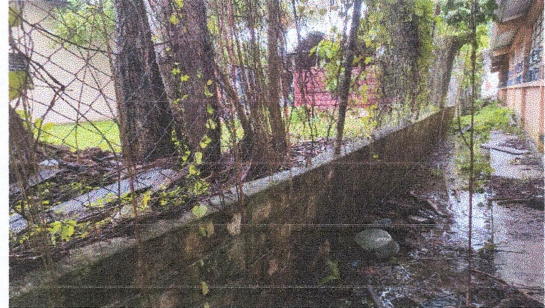
Foto 2: REPARACIÓN DE CUNETA DE CONCRETO, Los trabajos consisten en la remoción de la cuneta existente, limpieza del área, para posteriormente construir una caja de registro a base de concreto armado

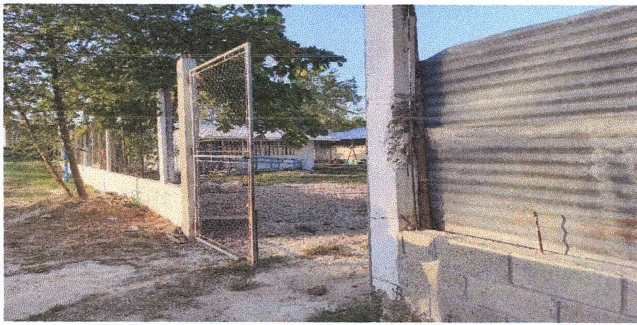
Foto 6: SUSTITUCIÓN DE PORTON DE METAL, Los trabajos consisten en la desinstalación y sustitución del porton de ingreso y la instalación de un porton totalmente nuevo con un acapado en pintura a base de aceite

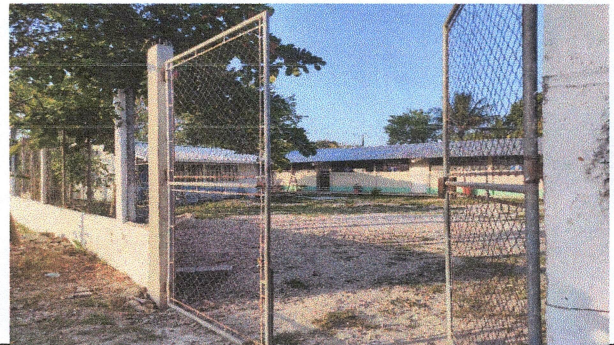
Foto 4: REPARACIÓN DE TUBO HG Y MALLA GALVANIZADA, Los trabajos consisten en la desinstalación de la malla perimetral y tubo HG en su totalidad, e intalar tubo HG y malla galvanizada nueva.
