SITUACIÓN DEFICIENCIAS DETERMINADAS

| NOMBRE DEL ESTABLECIMIENTO: | EORM CASERIO LAS VIÑAS | DIRECCIÓN DEL ESTABLECIMIENTO: | CASERIO LAS VIÑAS |
| CÓDIGO DEL ESTABLECIMIENTO: | 17-01-0019-43 | FECHA: | 28/05/2025 |

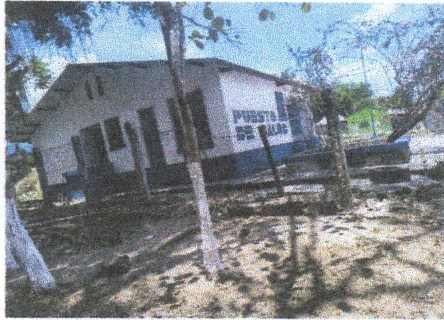
Foto 1: REPARACIÓN DE TUBO HG Y MALLA GALVANIZADA

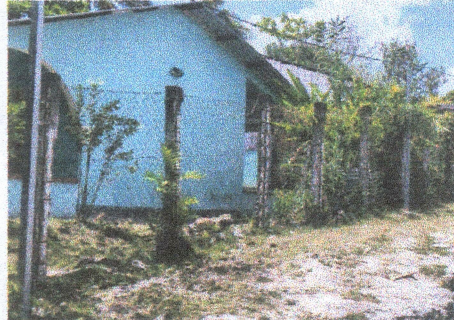
Foto 2: REPARACIÓN DE INTERMEDIAS Y COLUMNAS

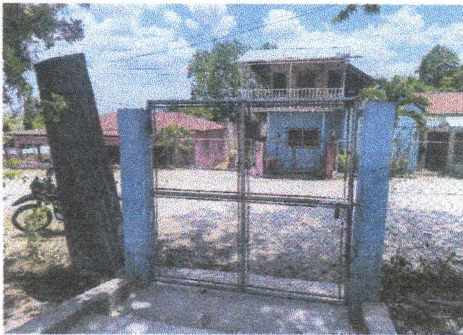
Foto 3: FABRICACIÓN E INSTALACIÓN DE PORTON DE METAL DE INGRESO
