SITUACIÓN DEFICIENCIAS DETERMINADAS:      PREVIO ☒      DURANTE ☐      POSTERIOR ☐

| NOMBRE DEL ESTABLECIMIENTO: | ESCUELA OFICIAL RURAL MIXTA | DIRECCIÓN DEL ESTABLECIMIENTO: | ALDEA IXLU |
| CÓDIGO DEL ESTABLECIMIENTO: | 17-01-0024-43 | FECHA: | 12/09/2025 |

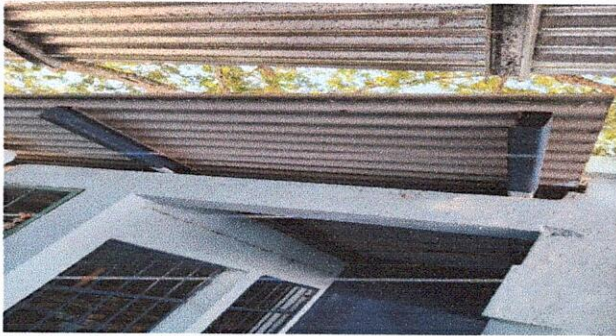
FOTO 1. SUSTITUCION DE ESTRUCTURA DE SOPORTE DE METAL, POR METAL

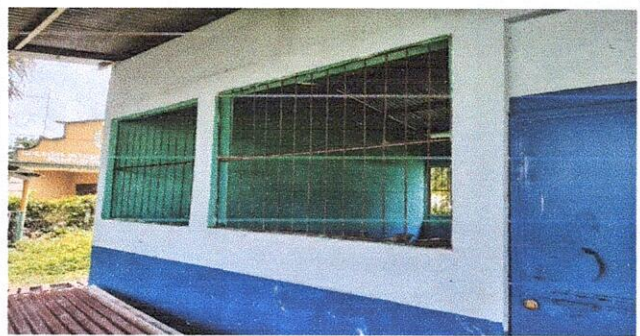
FOTO 2. SUSTITUCION DE BALCON DE METAL

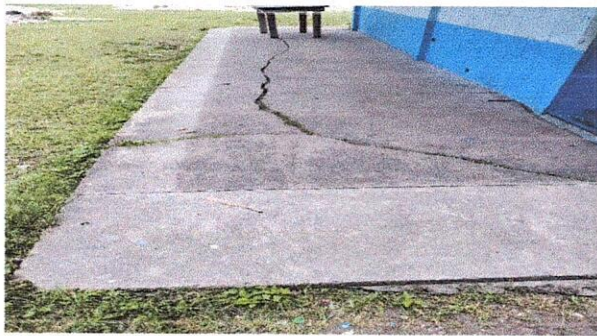
FOTO 3. SUSTITUCION DE PISO DE TORTA DE CONCRETO

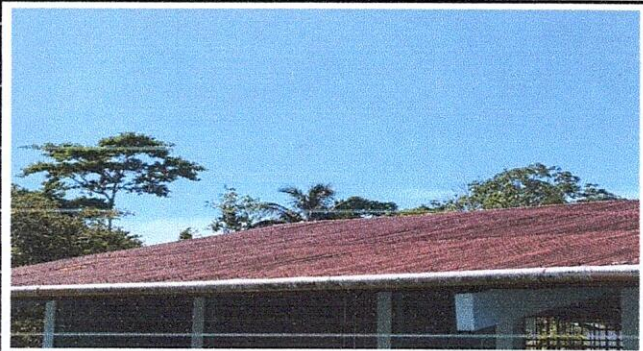
FOTO 4. SUSTITUCION DE CANAL DE PVC

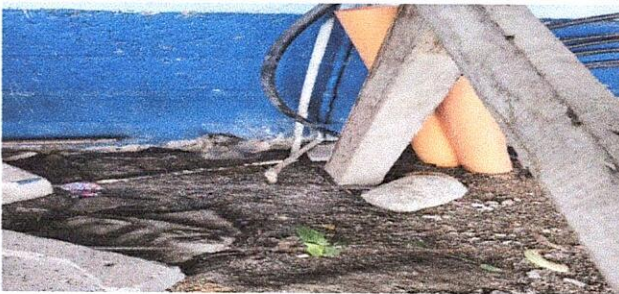
FOTO 5. SUSTITUCION DE TUBERIA PRINCIPAL AGUAS NEGRAS

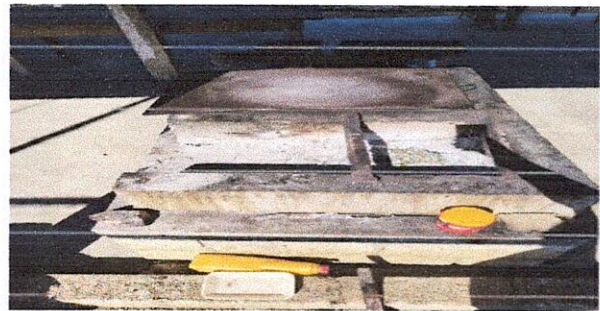
FOTO 6. SUSTITUCION DE ESTUFA RURAL (completa incluye chimenea y pincha de metal)

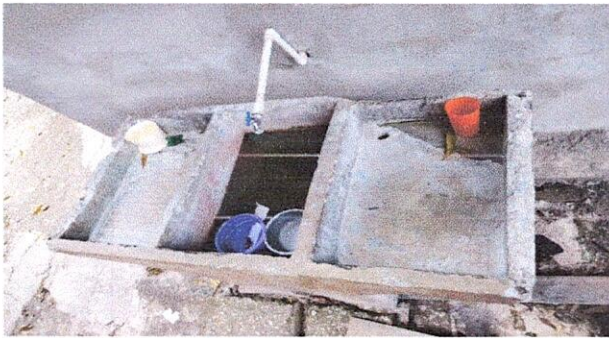
**FOTO 7. SUSTITUCION DE PILA DE CEMENTO DE 2 LAVADEROS CON CAPACIDAD DE 1,100 LITROS DE AGUA**
