SITUACIÓN DEFICIENCIAS DETERMINADAS

| NOMBRE DEL ESTABLECIMIENTO: | EORM SEGUNDA LOTIFICACIÓN | DIRECCIÓN DEL ESTABLECIMIENTO: | BARRIO SEGUNDA LOTIFICACIÓN, SANTA ELENA, FLORES |
| CÓDIGO DEL ESTABLECIMIENTO: | 17-01-0046-43 | FECHA: | 29/05/2025 |

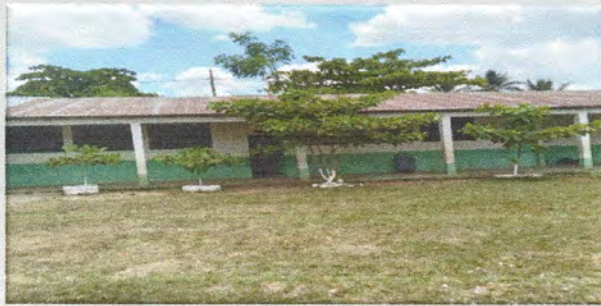
Foto1: SUSTITUCION DE LAMINA POR LAMINA TROQUELADA DE 2 AULAS Y EL BAÑO DE NIÑAS

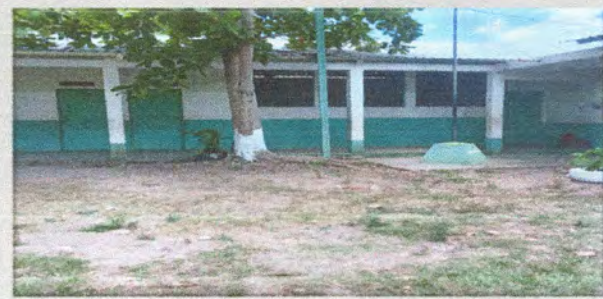
Foto 2: SUSTITUCIÓN DE 8 PUERTAS DE MADERA POR METAL, DE LOS 2 BAÑOS Y DE 6 AULAS

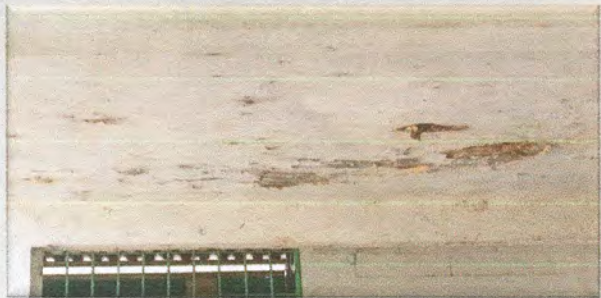
Foto 3: SELLADO DE GRIETA Y FISURA DEL MURO (TERRASITA) FRENTE A DIRECCION

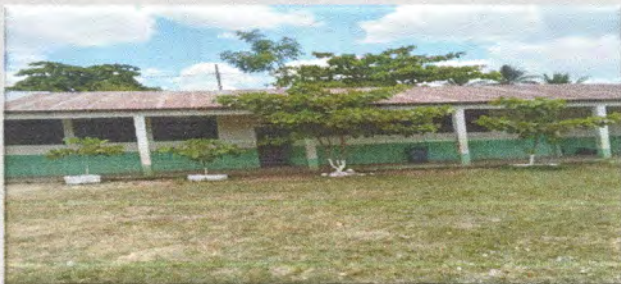
Foto 4: SUSTITUCIÓN Y REPARACIÓN DEL SISTEMA ELECTRICO DE 2 AULAS Y BAÑO DE NIÑAS

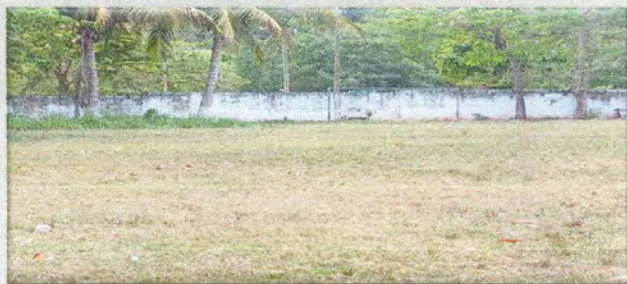
Foto 5: LEVANTADO DEL MURO PERIMETRAL 3 NIVELES DE BLOCK (ESTO SI ALCANZARA EL PRESUPUESTO)

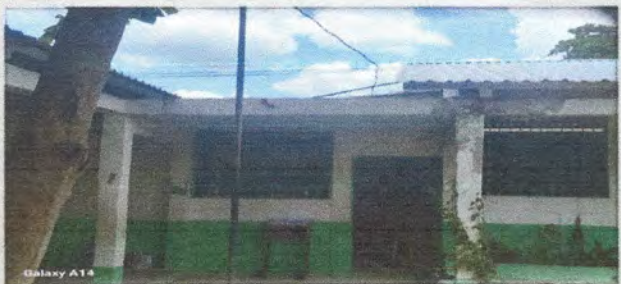
Foto 6: LEVANTADO DE LÁMINA SOBRE TERRASITA, PARA EVITAR HUMEDAD

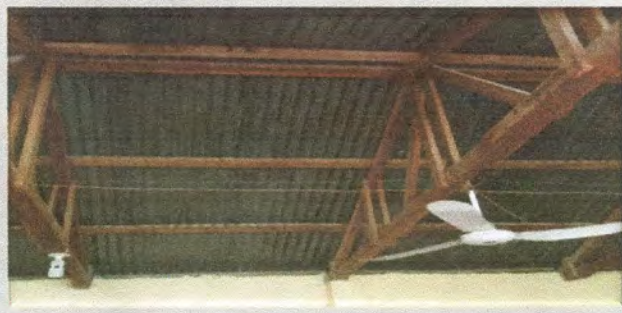
Foto 1: SUSTITUCION DEL CABLEADO ELECTRICOS DE AULA No.1

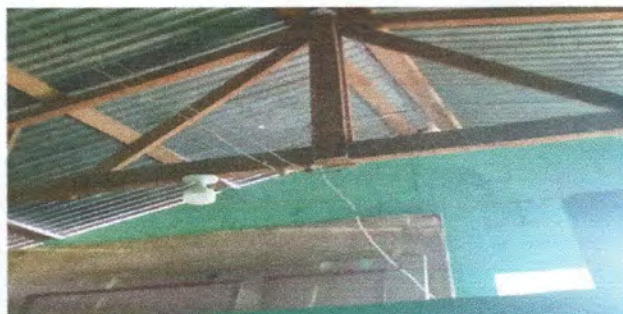
Foto 2: SUSTITUCIÓN DEL CABLEADO ELECTRICO DEL BAÑO DE NIÑAS

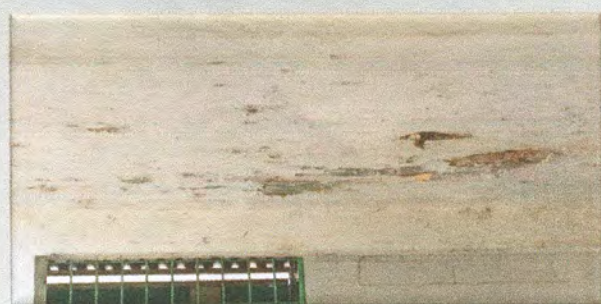
Foto 3: SELLADO DE GRIETA Y FISURA DEL MURO (TERRASITA) FRENTE A DIRECCION

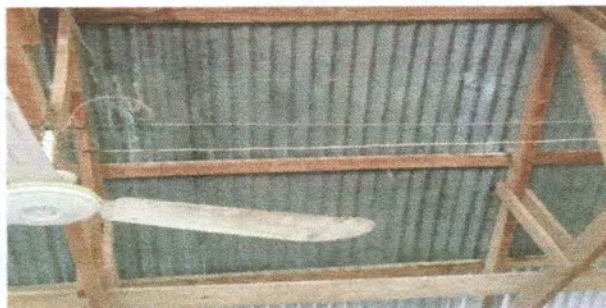
Foto 4: SUSTITUCIÓN DEL CABLEADO ELECTRICO DE AULA No.2

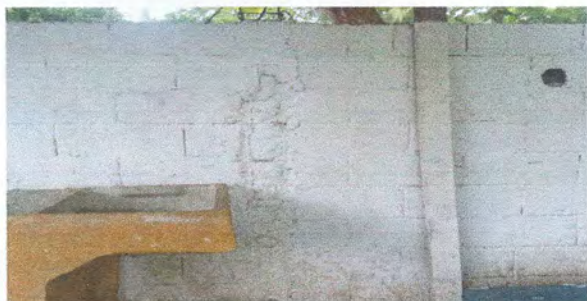
Foto 5: LEVANTADO DEL MURO PERIMETRAL 3 NIVELES DE BLOCK

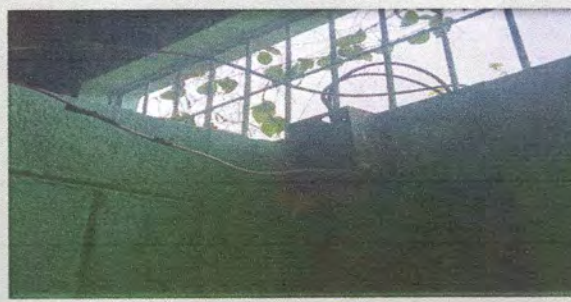
Foto 6: SUSTITUCION DEL FLIPON
