Ministerio de Educación  
GUATEMALA

REGISTRO FOTOGRÁFICO  
PROGRAMA DE MANTENIMIENTO DE EDIFICIOS ESCOLARES PÚBLICOS

| NOMBRE DEL ESTABLECIMIENTO: | INEB DE TELESECUNDARIA | DIRECCIÓN DEL ESTABLECIMIENTO: | Caserío la Maquina |

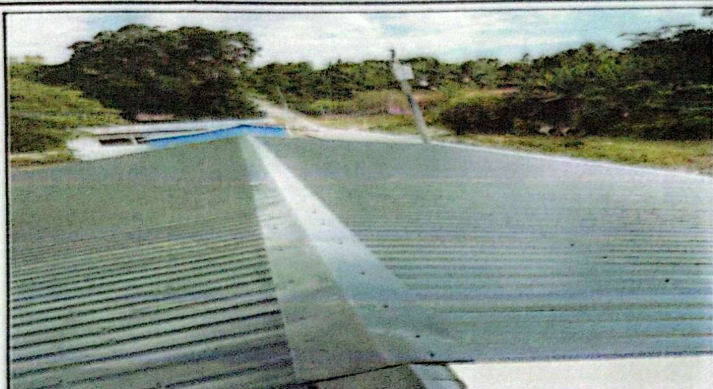
Foto 1: Mantenimiento de cubierta de lamina.

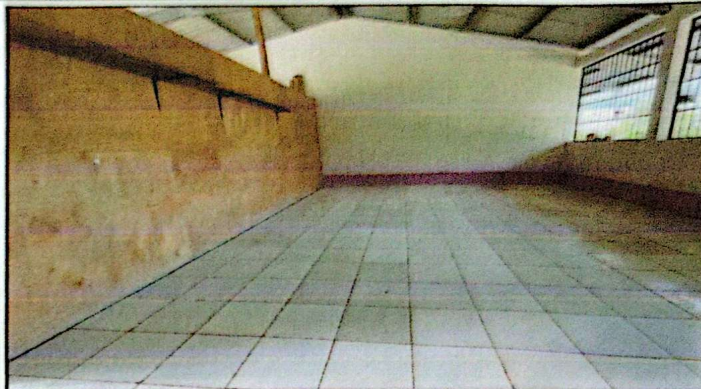
FOTO 2: Mejoramiento de piso de concreto a piso ceramico.

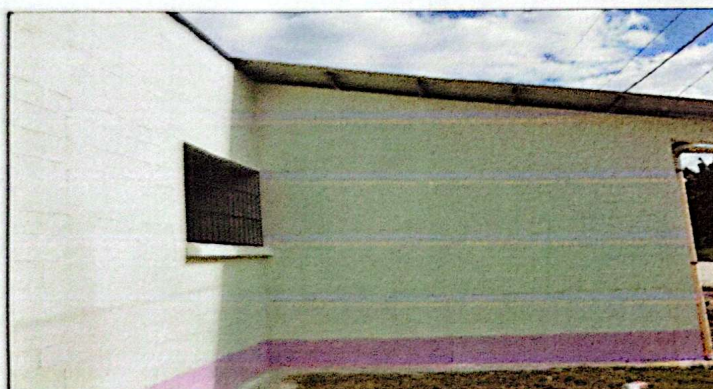
FOTO 3: Pintura de muros exteriores e interiores

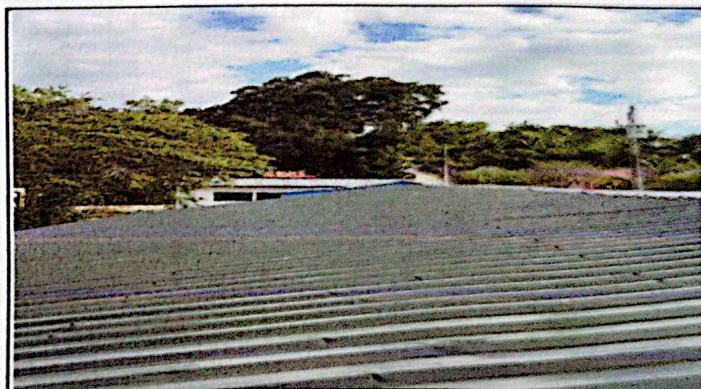
FOTO 4: Mantenimiento de Cubierta de Lamina

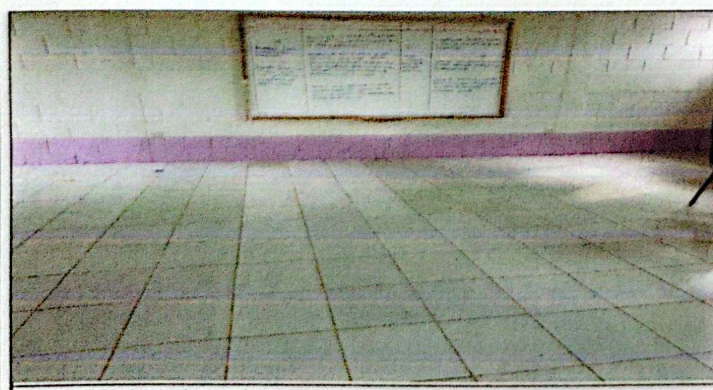
FOTO 5: Mejoramiento de piso de concreto a piso ceramico

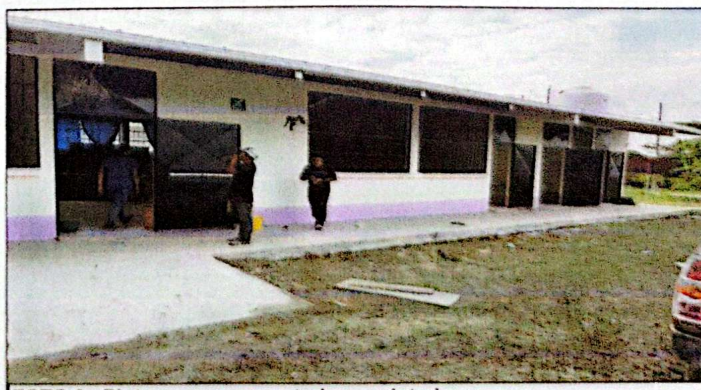
FOTO 6: Pintura en muros exteriores e interiores
