SITUACIÓN DEFICIENCIAS DETERMINADAS

| NOMBRE DEL ESTABLECIMIENTO: | ESCUELA OFICIAL DE PARVULOS TZIQUINAJA JORNAL | DIRECCIÓN DEL ESTABLECIMIENTO: | TERCERA LOTIFICACIÓN BARRIO TZIQUINAJA |
| CÓDIGO DEL ESTABLECIMIENTO: | 17-01-1195-42 | FECHA: | 22/09/2025 |

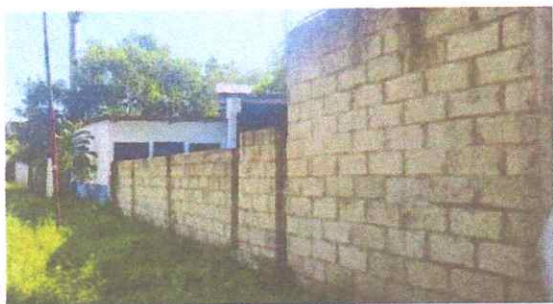
Foto 1: Reparación de muro perimetral de block

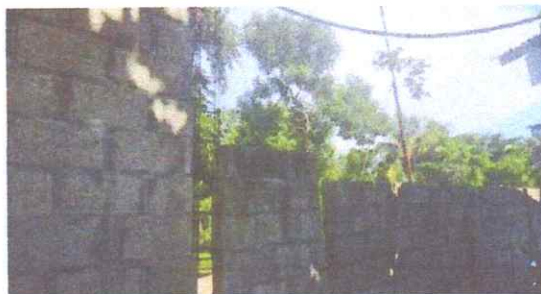
Foto 2: Reparación de muro perimetral de block con tubo hg y malla galvanizada, soleras intermedias y columnas.

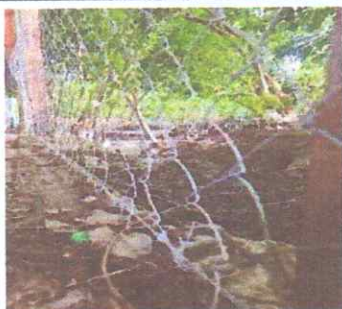
Foto 3: Reparación de muro perimetral de block con tubo hg y malla galvanizada, soleras intermedias y columnas.

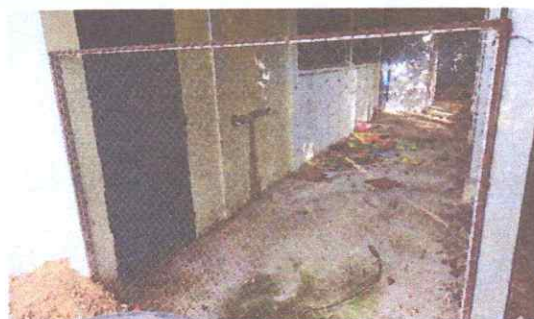
Foto 4: Fabricación e instalación de Portón de Ingreso

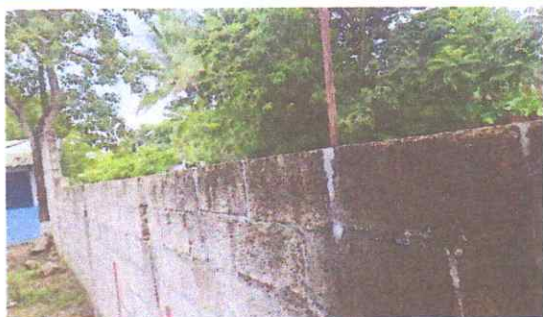
Foto 5: 15.1 Reparación de muro perimetral de block

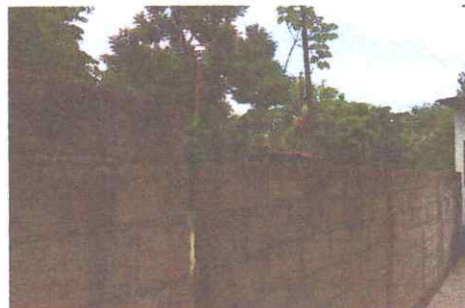
Foto 6: Reparación de muro perimetral de block
