SITUACIÓN DEFICIENCIAS DETERMINADAS

| NOMBRE DEL ESTABLECIMIENTO: | ESCUELA OFICIAL DE PARVULOS TZIQUINAJA JORN | DIRECCIÓN DEL ESTABLECIMIENTO: | TERCERA LOTIFICACIÓN BARRIO TZIQUINAJA |
| CÓDIGO DEL ESTABLECIMIENTO: | 17-01-1195-42 | FECHA: | 23/11/2005 |

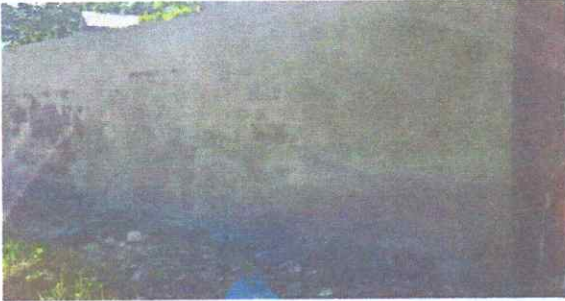
Foto 1: Reparación de muro perimetral de block

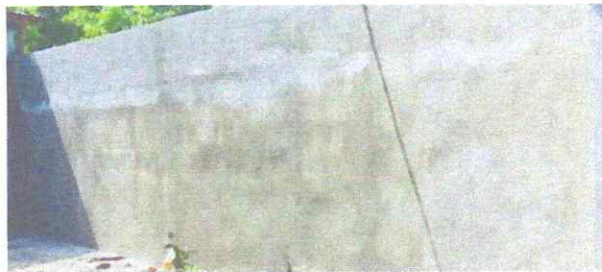
Foto 2: Reparación de muro perimetral de block con tubo hg y malla galvanizada, soleras intermedias y columnas.

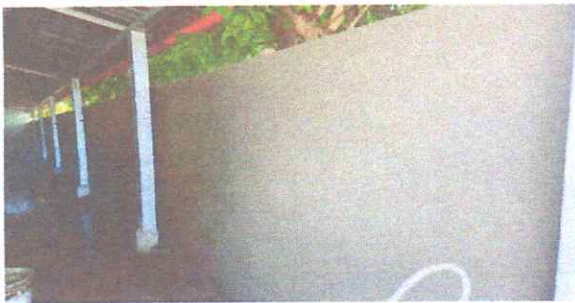
Foto 3: Reparación de muro perimetral de block con tubo hg y malla galvanizada, soleras intermedias y columnas.

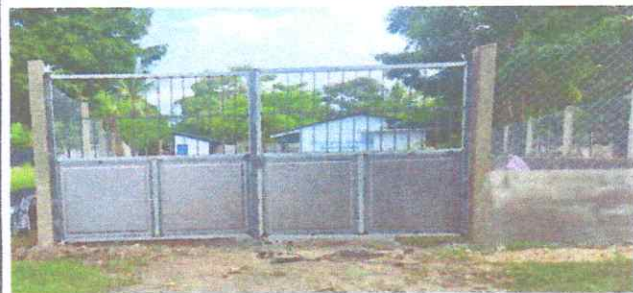
Foto 4: Fabricación e instalación de Portón de Ingreso

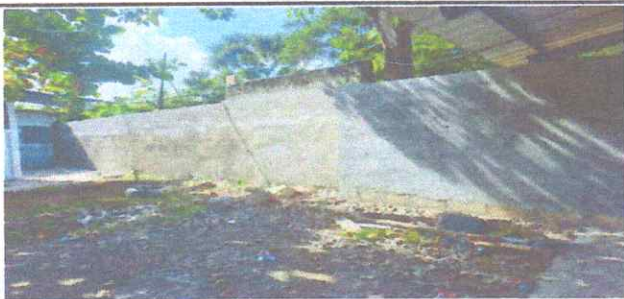
Foto 5: 15.1 Reparación de muro perimetral de block

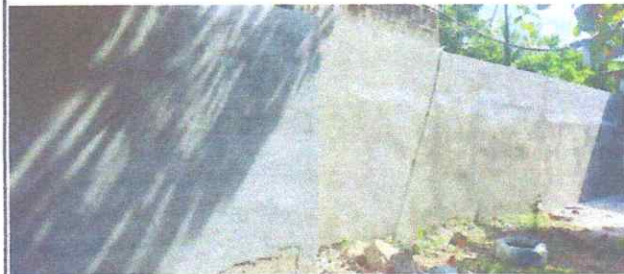
Foto 6: Reparación de muro perimetral de block
