SITUACIÓN DEFICIENCIAS DETERMINADAS

| DEPARTAMENTO: | PETÉN | MUNICIPIO: | SAN JOSÉ |
| NOMBRE DEL ESTABLECIMIENTO: | EODP ANEXA A EORM | DIRECCIÓN DEL ESTABLECIMIENTO: | BARRIO PORVENIR ZONA 3 |
| CÓDIGO DEL ESTABLECIMIENTO: | 17-02-0014-42 | FECHA: | 1/12/2025 |

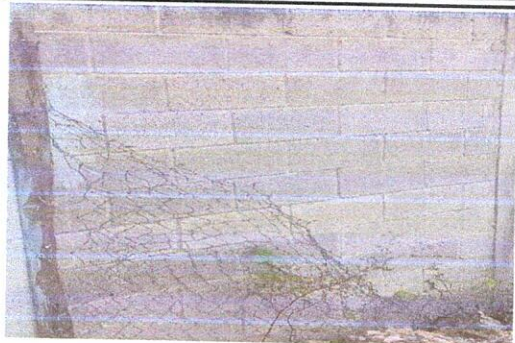
Foto 1: REPARACION DE MURO DE BLOCK

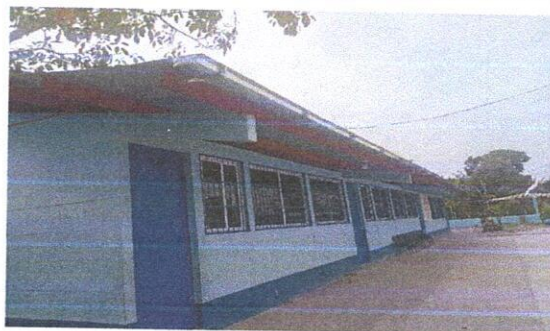
Foto 2: REPARACION DE BAJADA DE AGUA PLUVIAL TUBO PVC 3"

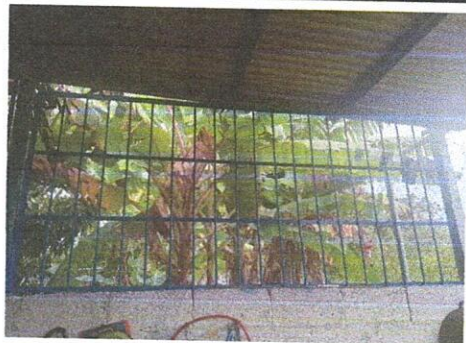
Foto 3: FABRICACION E INSTALACION DE BALCONES

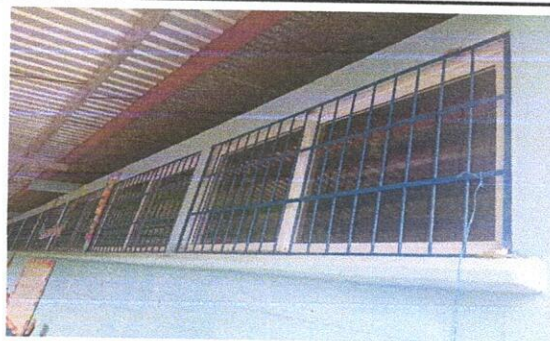
Foto 4: MEJORAMIENTO DE VENTANAS DE VIDRIO POR VENTANAS DE PVC
