SITUACIÓN DEFICIENCIAS DETERMINADAS

| NOMBRE DEL ESTABLECIMIENTO: | ESCUELA OFICIAL RURAL MIXTA | DIRECCIÓN DEL ESTABLECIMIENTO: | ALDEA LA COBANERITA |
| CÓDIGO DEL ESTABLECIMIENTO: | 17-03-0055-43 | FECHA: | 09/09/2025 |

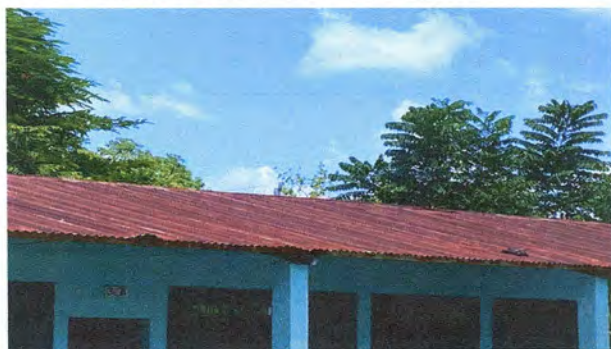
FOTO 1. SSTITUCION DE LÁMINA, POR LAMINA TROQUELADA ALUZING CALIBRE 26

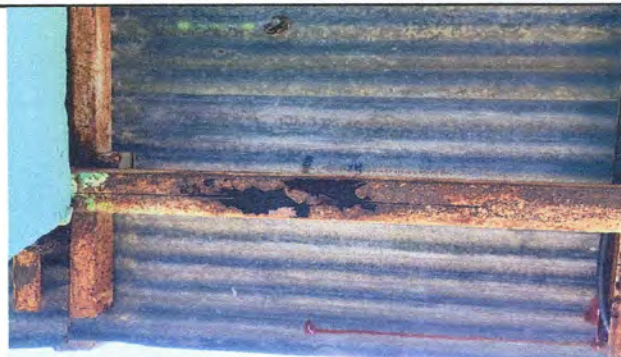
SUSTITUCION DE ESTRUCTURA DE SOPORTE DE METL POR METAL.

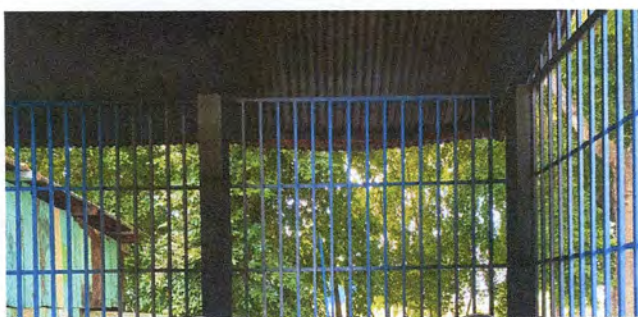
FOTO 3 SUSTITUCION DE BALCONES DE METAL

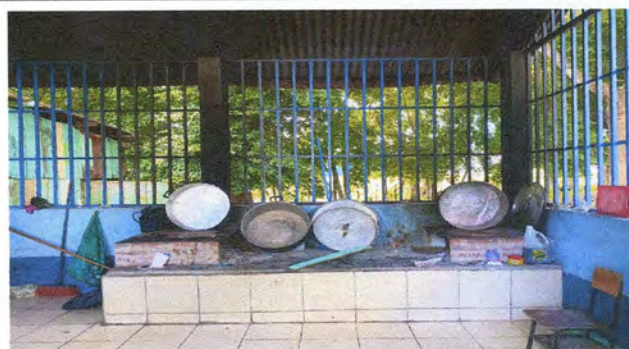
FOTO 4. MANTENIMIENTO A ESTUFA RURAL COMPLETA (incluye chimenea)

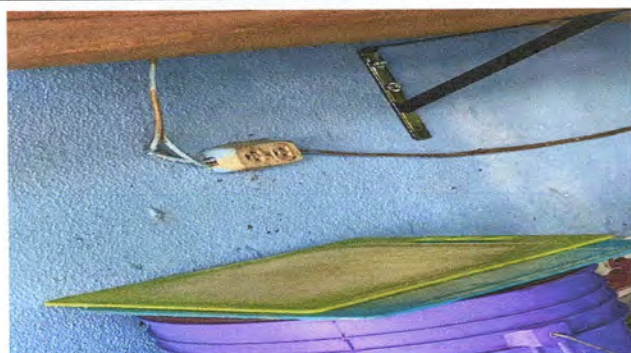
FOTO 5 SUSTITUCION DE TOMACORRIENTES DOBLES

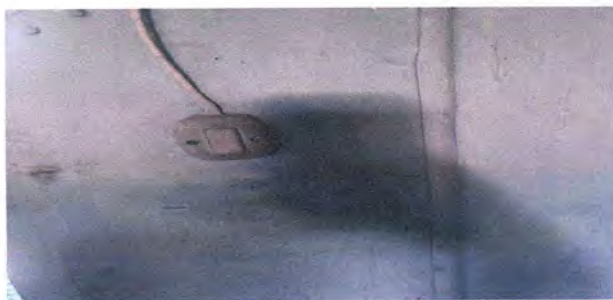
FOTO 6 SUSTITUCION DE INTERRUPTOR DOBLE

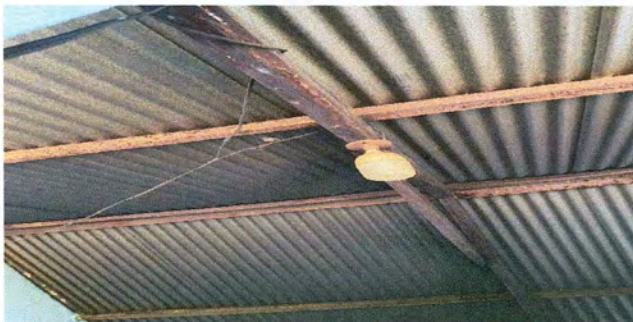
FOTO 7. SUSTITUCION DE PLAFONERA

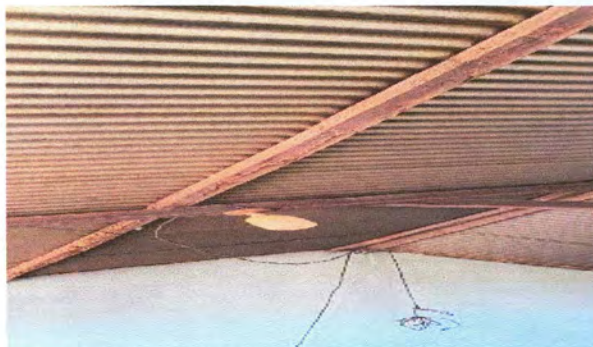
FOTO 8 SUSTITUCION DE FOCOS AHORRADORES

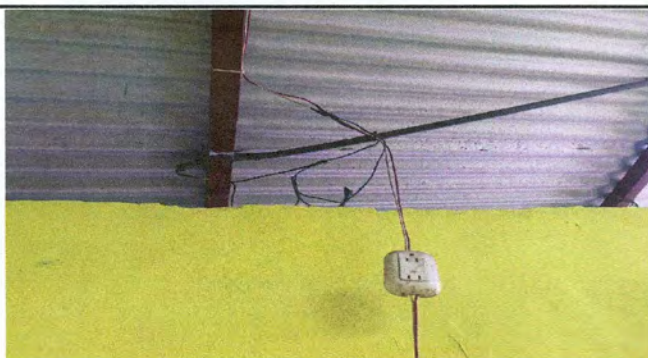
FOTO 9. REPARACION DE CABLEADO ELECTRICO
