SITUACIÓN DEFICIENCIAS DETERMINADAS PREVIO ☐ DURANTE ☒ POSTERIOR ☐

| NOMBRE DEL ESTABLECIMIENTO: | EORM | DIRECCIÓN DEL ESTABLECIMIENTO: | Caserío La Fisga |
| CÓDIGO DEL ESTABLECIMIENTO: | 17-04-0004-43 | FECHA: | 28 de octubre de 2025 |

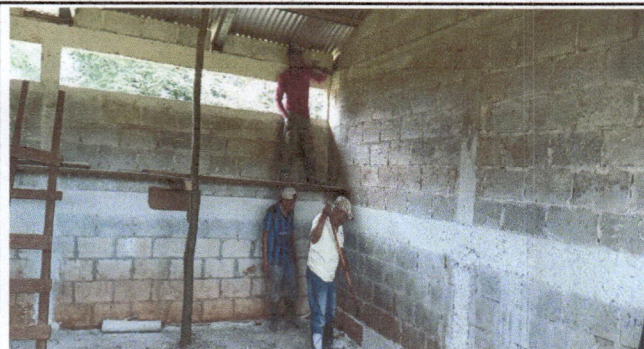
Foto 1: En esta imagen se observa como los padres de familia están trabajando en el piso.

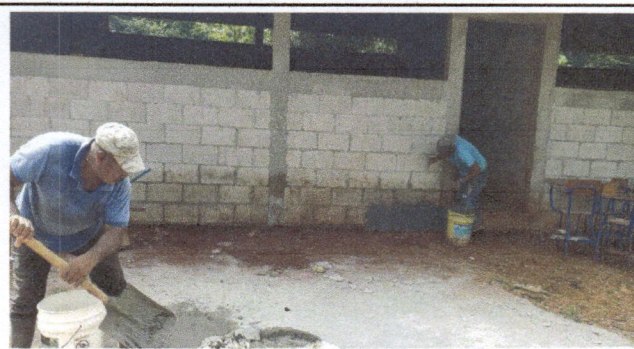
Foto 2: Se observa que los padres realizan la mezcla para poder repellar y terminar el piso de las aulas.

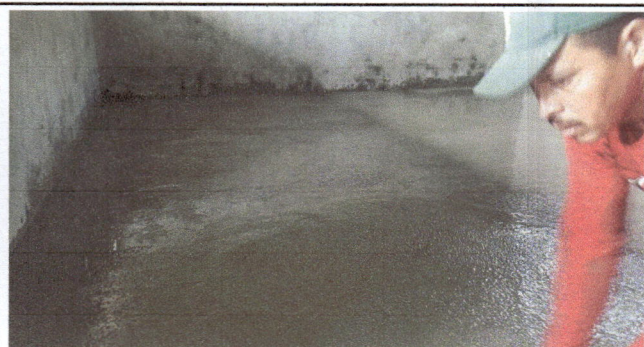
Foto 3: Se observa como el padre de familia que es albañil está en proceso de culminación del piso.

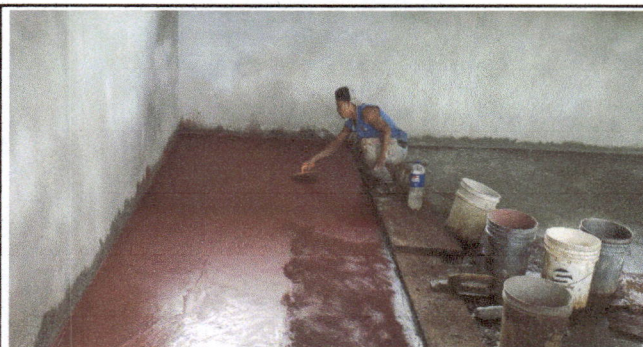
Foto 4: En esta imagen se observa como se está colocando un material para el piso de cemento liso con color.

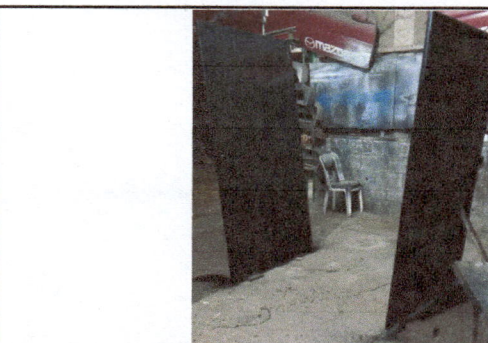
Foto 5: En esta imagen se observan las puertas de las aulas y de los baños.

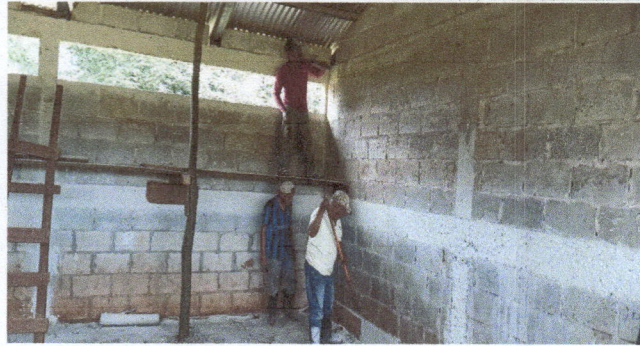
Foto 1: En esta imagen se observa como los padres de familia están trabajando en el piso.

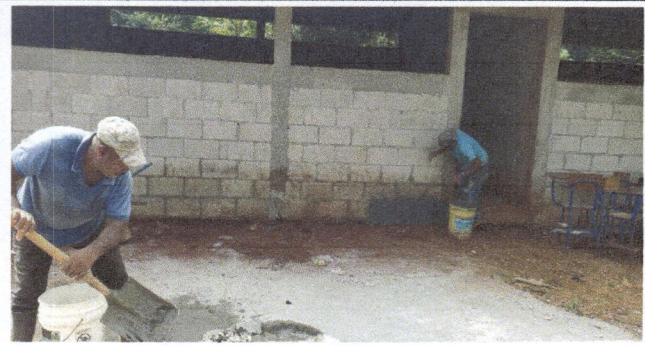
Foto 2: Se observa que los padres realizan la mezcla para poder repellar y terminar el piso de las aulas.

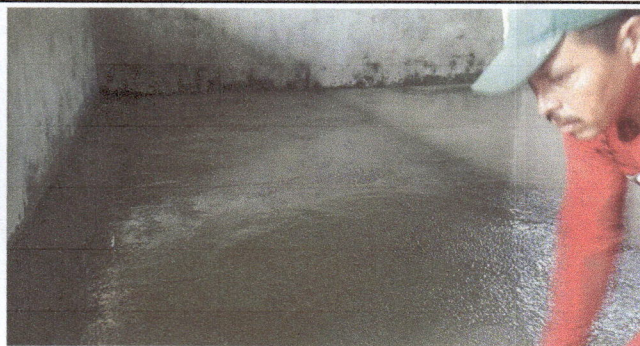
Foto 3: Se observa como el padre de familia que es albañil está en proceso de culminación del piso.

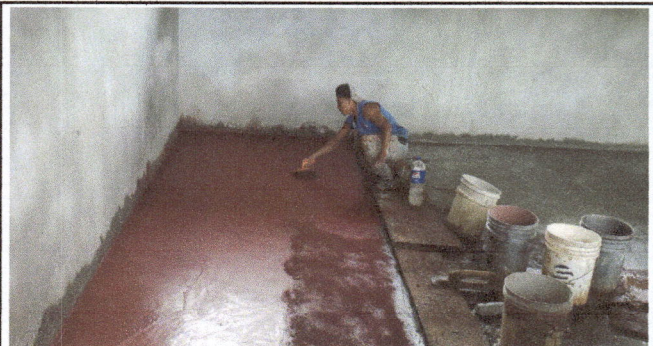
Foto 4: En esta imagen se observa como se está colocando un material para el piso de cemento liso con color.

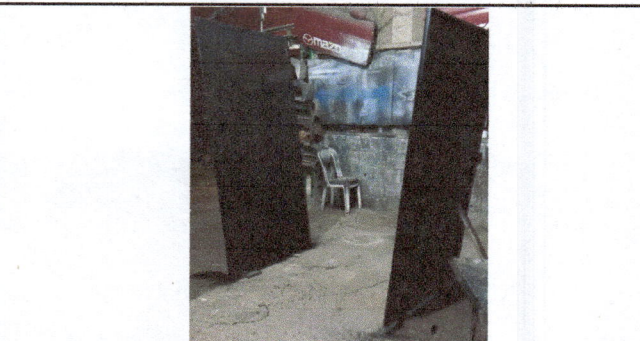
Foto 5: En esta imagen se observan las puertas de las aulas y de los baños.

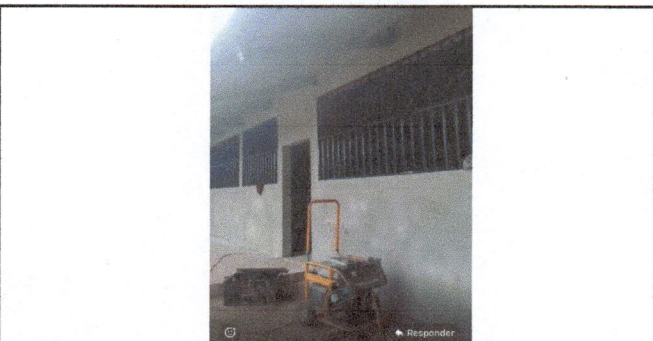
Foto 6: Esta imagen muestra como están trabajando en colocar los balcones en la parte de enfrente de las aulas.

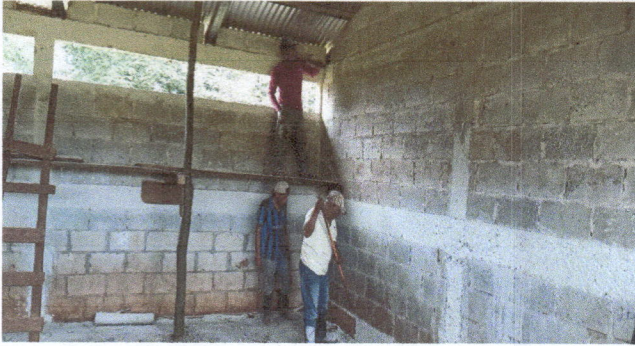
Foto 1: En esta imagen se observa como los padres de familia están trabajando en el piso.

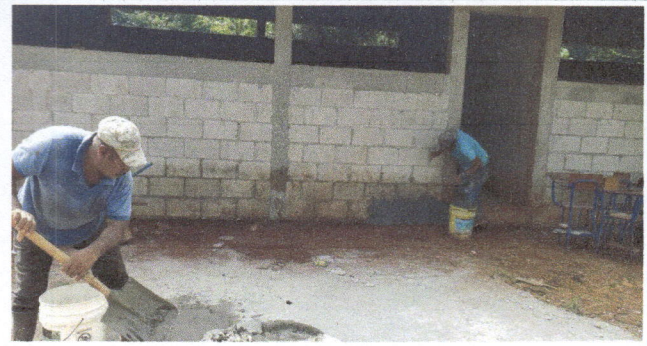
Foto 2: Se observa que los padres realizan la mezcla para poder repellar y terminar el piso de las aulas.

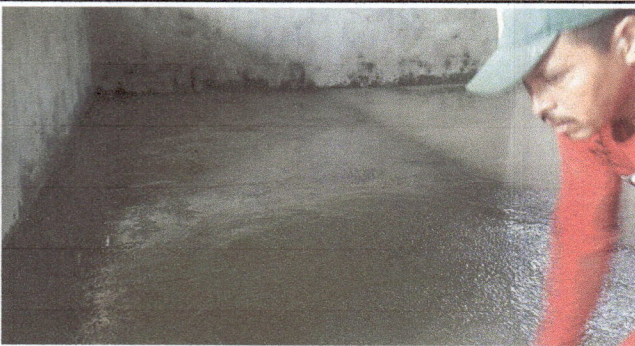
Foto 3: Se observa como el padre de familia que es albañil está en proceso de culminación del piso.

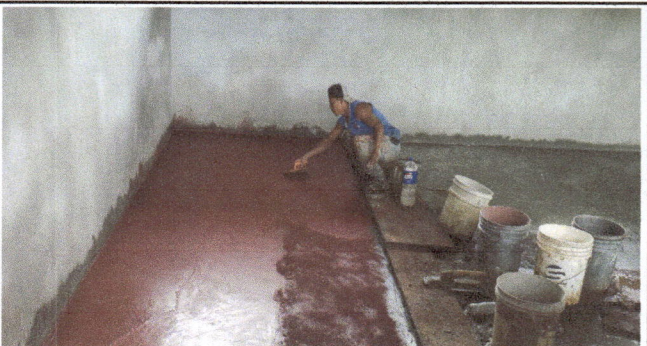
Foto 4: En esta imagen se observa como se está colocando un material para el piso de cemento liso con color.

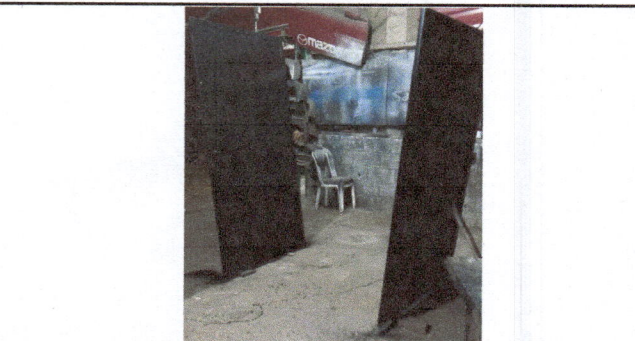
Foto 5: En esta imagen se observan las puertas de las aulas y de los baños.

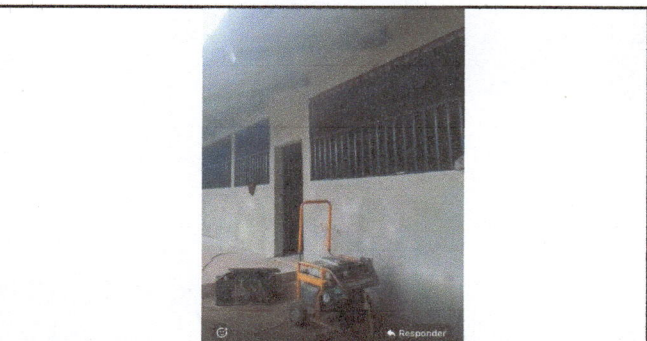
Foto 6: Esta imagen muestra como están trabajando en colocar los balcones en la parte de enfrente de las aulas.
