SITUACIÓN DEFICIENCIAS DETERMINADAS      PREVIO ☐      DURANTE ☐      POSTERIOR ☒

| NOMBRE DEL ESTABLECIMIENTO: | EORM | DIRECCIÓN DEL ESTABLECIMIENTO: | Caserío La Fisga |
| CÓDIGO DEL ESTABLECIMIENTO: | 17-04-0004-43 | FECHA: | 22 de noviembre de 2025 |

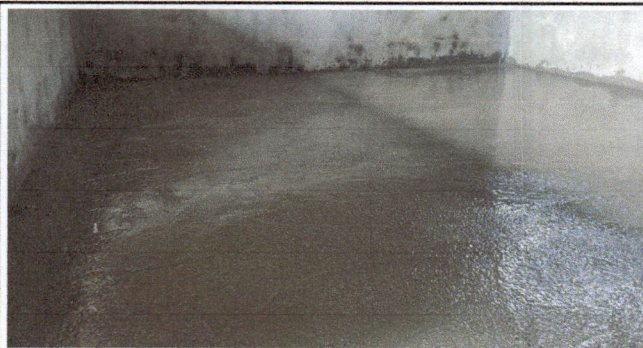
Foto 1: En esta imagen se observa que se esta trabajando en el piso de las aulas que se preorizaron.

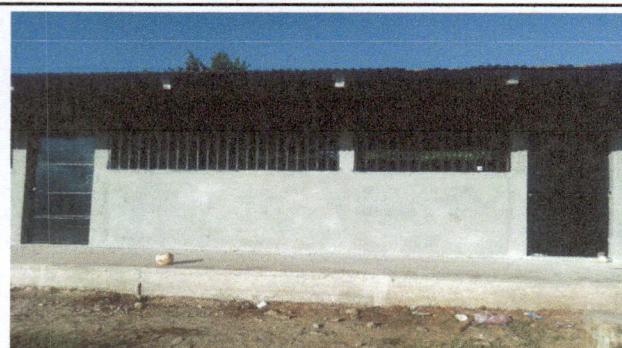
Foto 2: En esta imagen se detalla los balcones de metal y las puertas de metal.

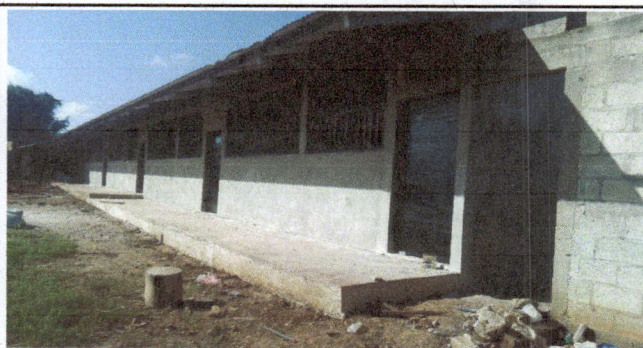
Foto 3: En esta imagen se observa que las cuatro aulas ya estan listas con sus puertas y sus balcones asi como tambien cada una tiene el piso liso de cemento.

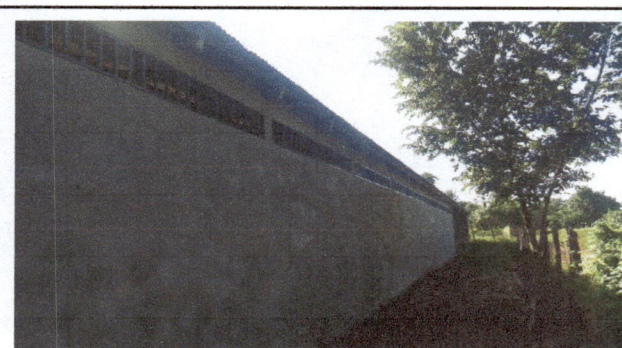
Foto 4: En esta imagen se observa que los balcones de la parte de atrás ya estan listos.

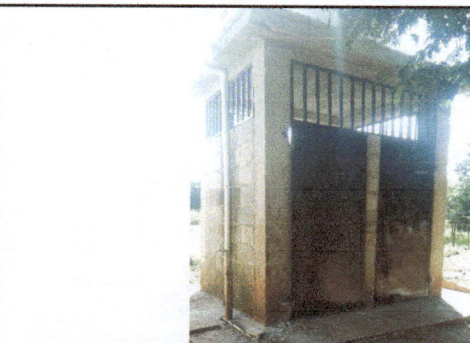
Foto 5: En esta imagen se observa que se le colocaron las puertas de metal a los baños.

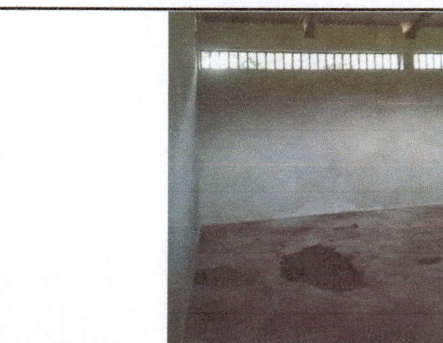
Foto 6: Esta imagen se observa los balcones por dentro de las aulas asi como tambien el piso que esta listo.

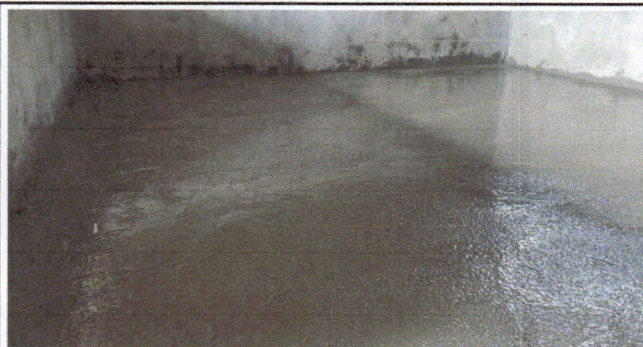
Foto 1: En esta imagen se observa que se esta trabajando en el piso de las aulas que se preorizaron.

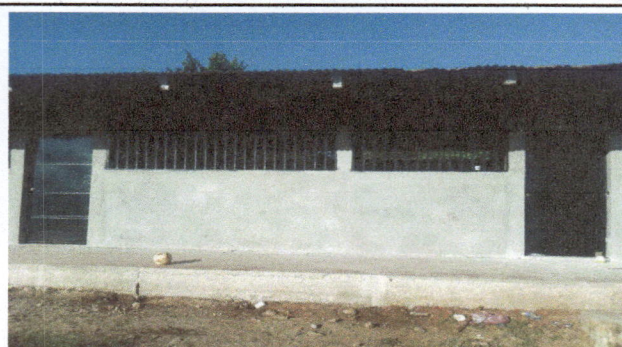
Foto 2: En esta imagen se detalla los balcones de metal y las puertas de metal.

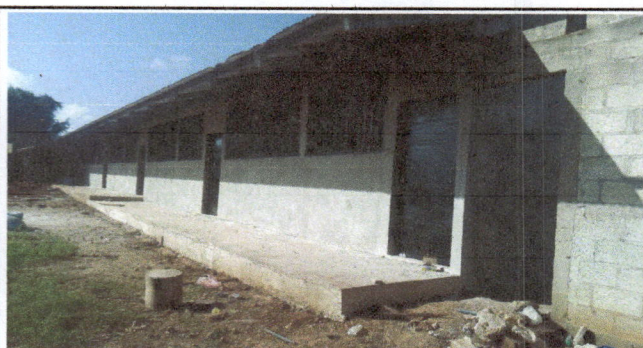
Foto 3: En esta imagen se observa que las cuatro aulas ya estan listas con sus puertas y sus balcones asi como tambien cada una tiene el piso liso de cemento.

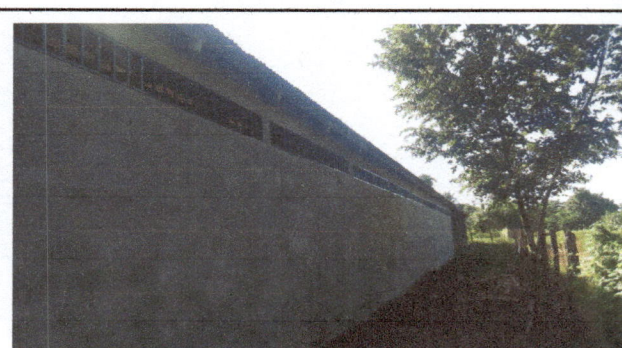
Foto 4: En esta imagen se observa que los balcones de la parte de atrás ya estan listos.

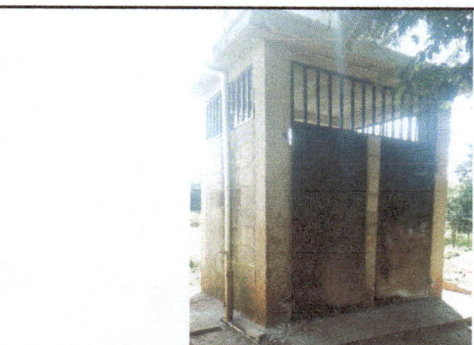
Foto 5: En esta imagen se observa que se le colocaron las puertas de metal a los baños.

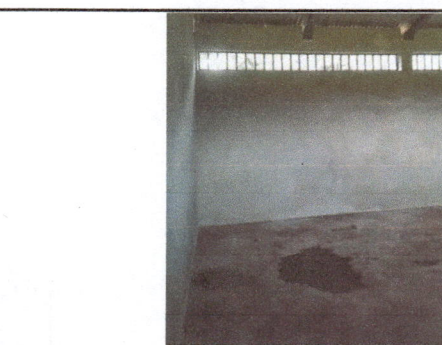
Foto 6: Esta imagen se observa los balcones por dentro de las aulas asi como tambien el piso que esta listo.

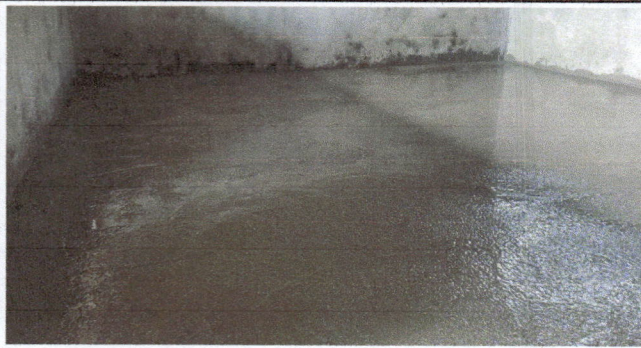
Foto 1: En esta imagen se observa que se esta trabajando en el piso de las aulas que se priorizaron.

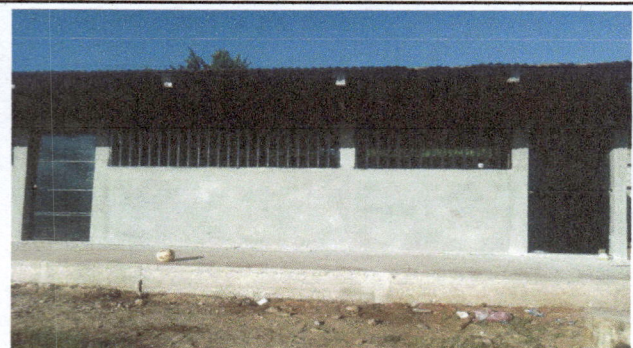
Foto 2: En esta imagen se detalla los balcones de metal y las puertas de metal.

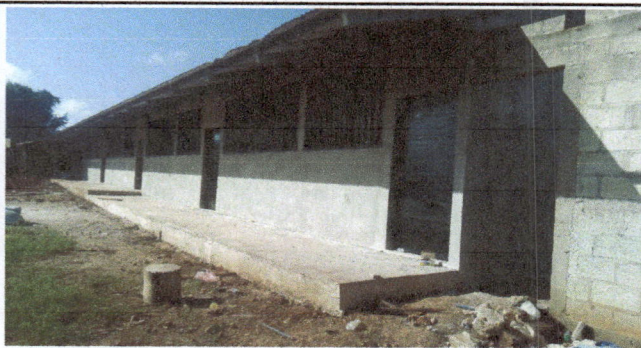
Foto 3: En esta imagen se observa que las cuatro aulas ya estan listas con sus puertas y sus balcones asi como tambien cada una tiene el piso liso de cemento.

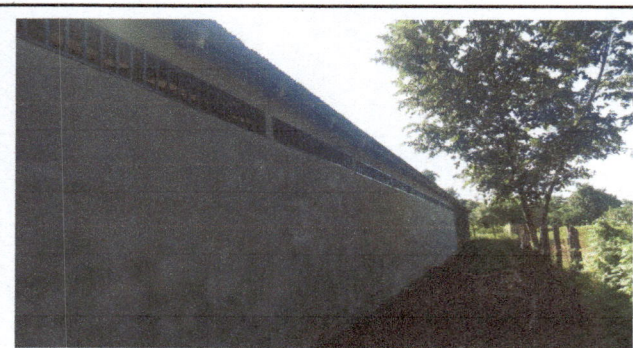
Foto 4: En esta imagen se observa que los balcones de la parte de atrás ya estan listos.

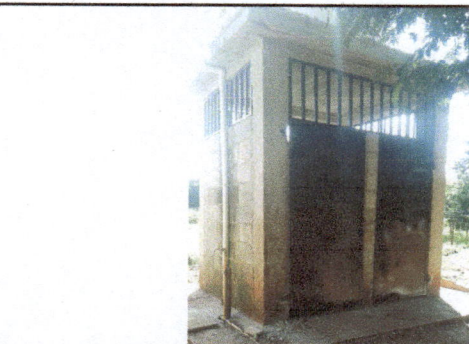
Foto 5: En esta imagen se observa que se le colocaron las puertas de metal a los baños.

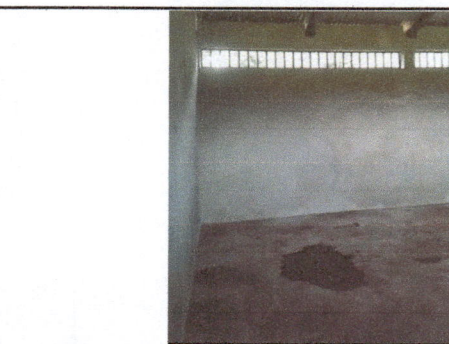
Foto 6: Esta imagen se observa los balcones por dentro de las aulas asi como tambien el piso que esta listo.
