SITUACIÓN DEFICIENCIAS DETERMINADAS

| NOMBRE DEL ESTABLECIMIENTO: | EORM CASERIO CRUCE DOS AGUADAS | DIRECCIÓN DEL ESTABLECIMIENTO: | CASERIO CRUCE DOS AGUADAS |
| CÓDIGO DEL ESTABLECIMIENTO: | 17-04-0081-43 | FECHA: | 2/07/2025 |

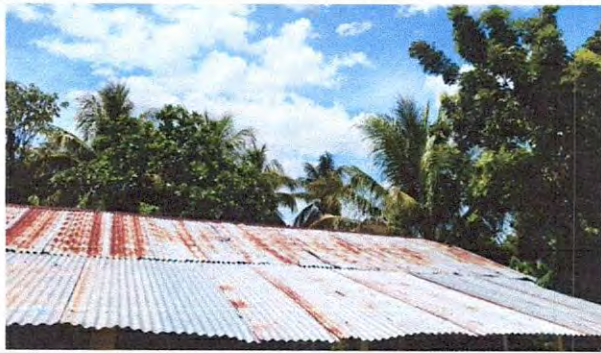
Foto 1: Sustrución de lámina, por lámina troquelada aluzinc calibre 26

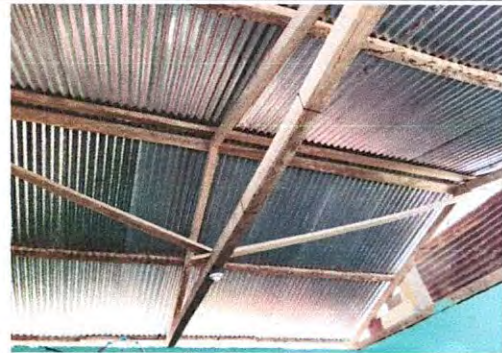
Foto 2: Sustrución de estructura de soporte de madera, por metal

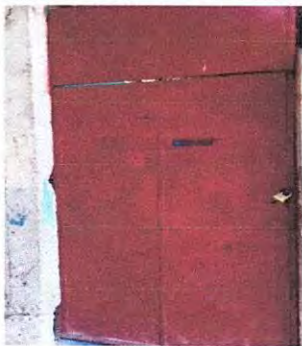
Foto 3: Sustrución de puertas

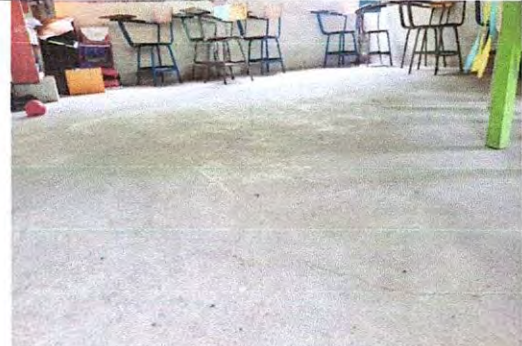
Foto 4: Sustrución de piso de cemento liquido

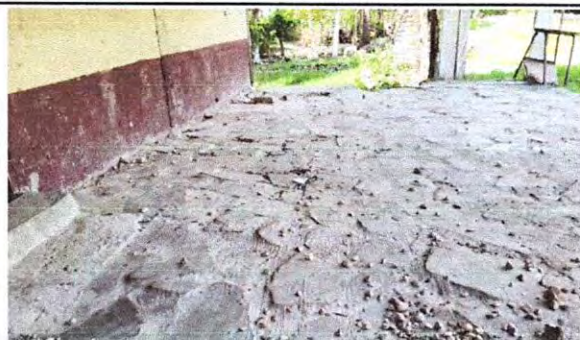
Foto 5: Sustrución de piso de torta de concreto

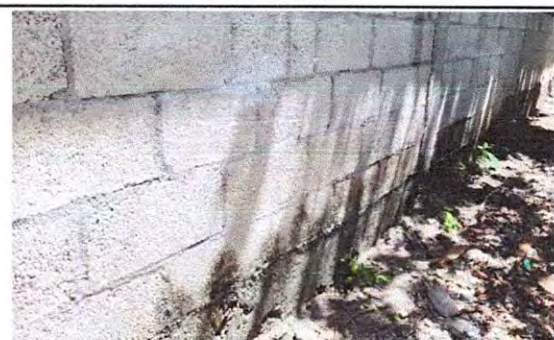
Foto 6: Reparación de muro perimetral de block en 2 aulas + Repello en muro
