SITUACIÓN DEFICIENCIAS DETERMINADAS:      PREVIO ☐      DURANTE ☒      POSTERIOR ☐

| NOMBRE DEL ESTABLECIMIENTO: | ESCUELA OFICIAL RURAL MIXTA | DIRECCIÓN DEL ESTABLECIMIENTO: | CASERIO EL JOBO |
| CÓDIGO DEL ESTABLECIMIENTO: | 17-04-1056-43 | FECHA: | 2/12/2025 |

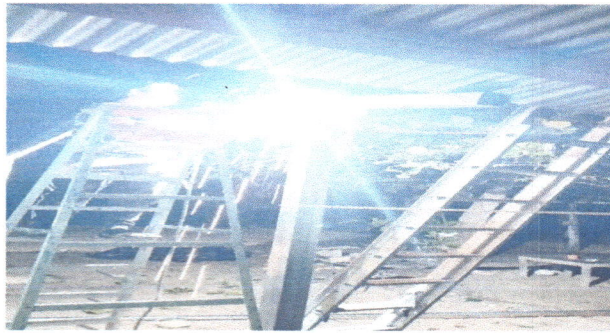
**FOTO 1. SUSTITUCION DE LAMINA, POR LAMINA TROQUELADA ALUZINC CALIBRE 26**

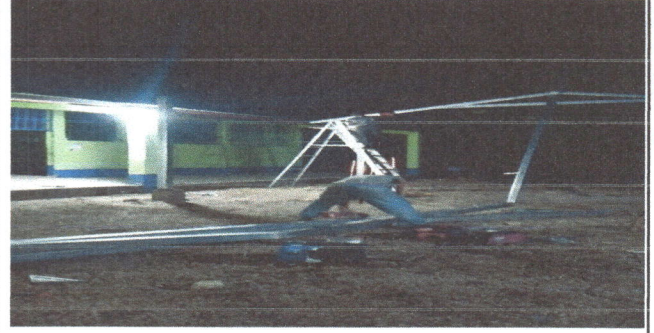
**FOTO 2. SUSTITUCION DE ESTRUCTURA DE SOPORTE DE METAL, POR METAL**

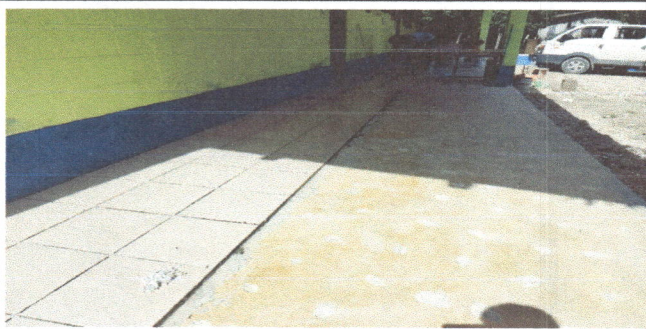
**FOTO 3. MEJORAMIENTO DE PISO LISO POR CERAMICA**

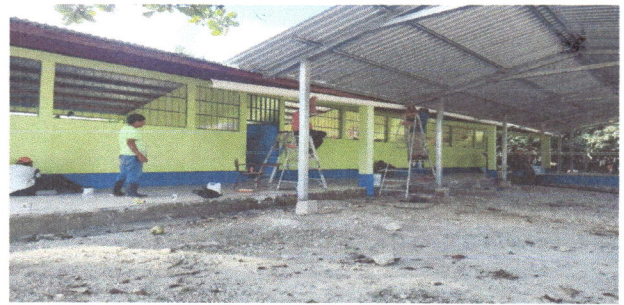
**FOTO 4. SUSTITUCION DE CANAL DE PVC**

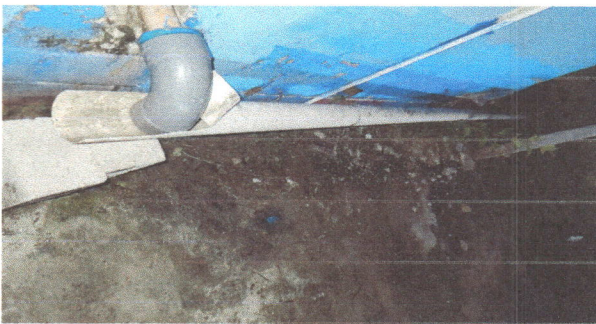
**FOTO 5. SUSTITUCION DE TUBERIA LINEA PRINCIPAL DE AGUAS NEGRAS**

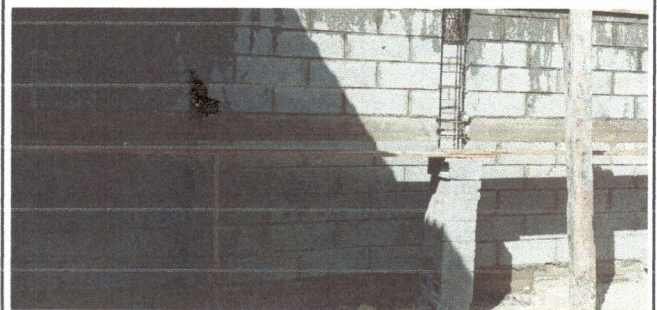
**FOTO 6. REPARACION DE MURO PERIMETRAL**

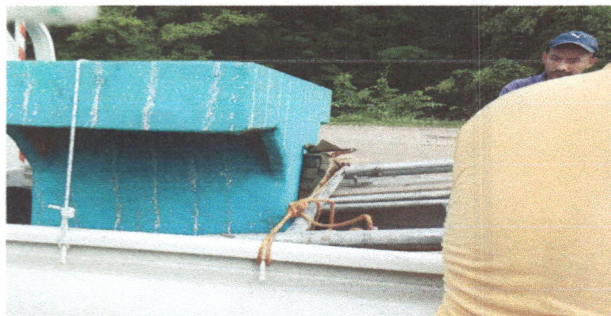
FOTO 7 SUSTITUCION DE PILA DE 2 LAVADEROS

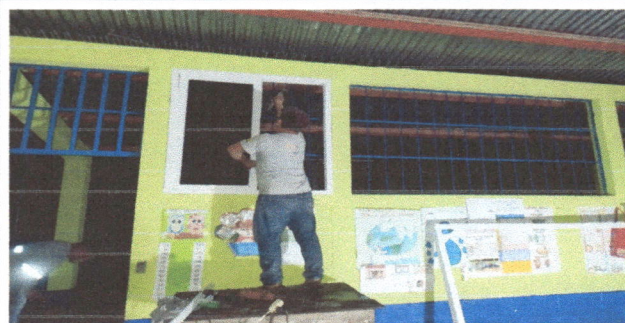
FOTO 8. SUSTITUCION DE VENTANAS DE METAL MAS VIDRIO
