SITUACIÓN DEFICIENCIAS DETERMINADAS

| NOMBRE DEL ESTABLECIMIENTO: | EORM | DIRECCIÓN DEL ESTABLECIMIENTO: | Parcelamiento Valle Nuevo El Toro |
| CÓDIGO DEL ESTABLECIMIENTO: | 17-05-1007-43 | FECHA: | 20/01/2025 |

REGISTRO FOTOGRÁFICO  
PROGRAMA DE MANTENIMIENTO DE EDIFICIOS ESCOLARES PÚBLICOS

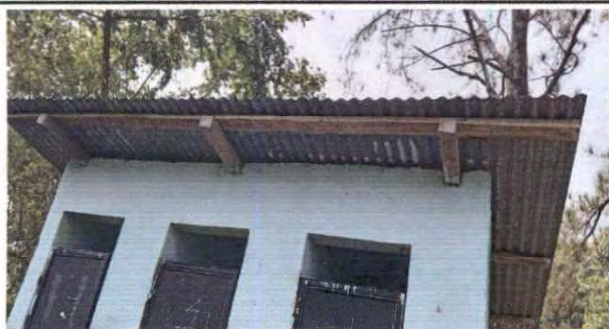
Foto 1: Sustrucción de lámina, por lámina troquelada aluzinc calibre 26

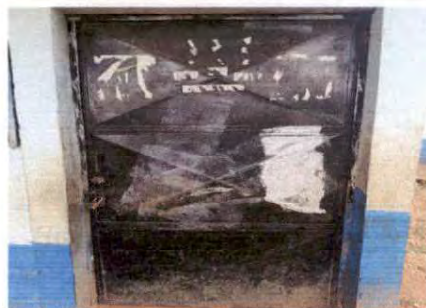
Foto 2: Sustrucción de puerta

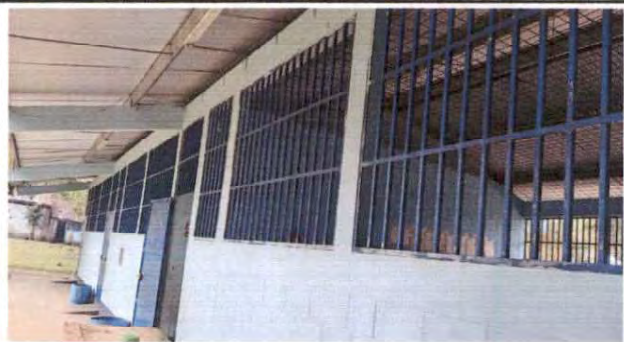
Foto 3: Mantenimiento a balcones de metal

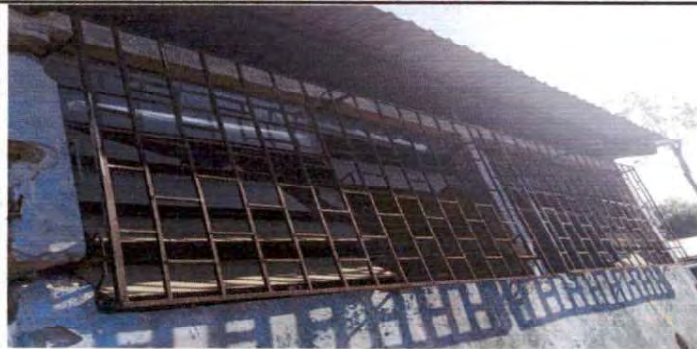
Foto 4: Sustrucción de balcones de metal

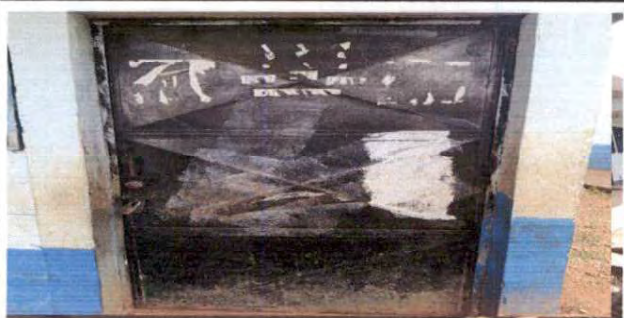
Foto 5: Mantenimiento a estructura (lijado, cambio de tubo, cepillado, sujeciones, aplicación de pintura)

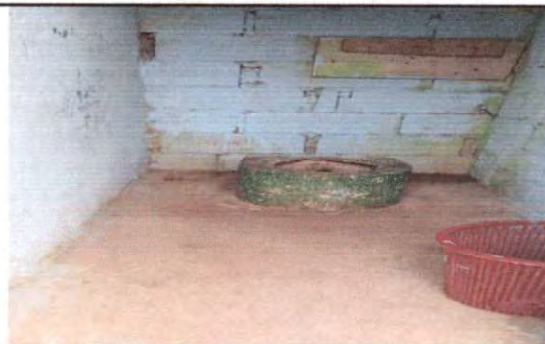
Foto 6: Sustrucción de inodoro

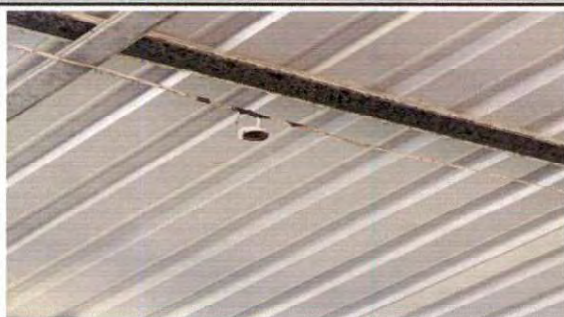
Foto 7: Sustrucción de focos ahorradores

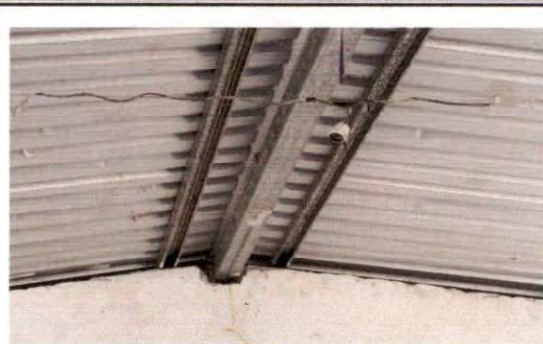
Foto 8: Sustrucción de plafonera

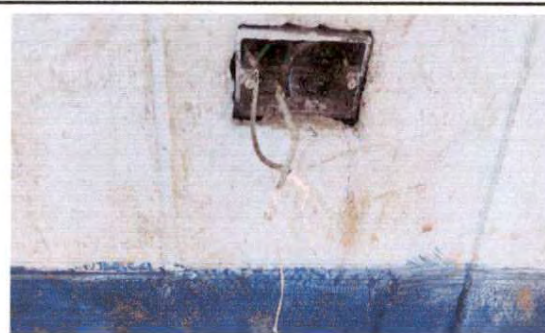
Foto 10: Sustrucción de tomacorrientes dobles

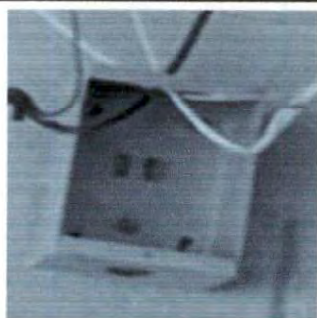
Foto 11: Sustrucción de flípones

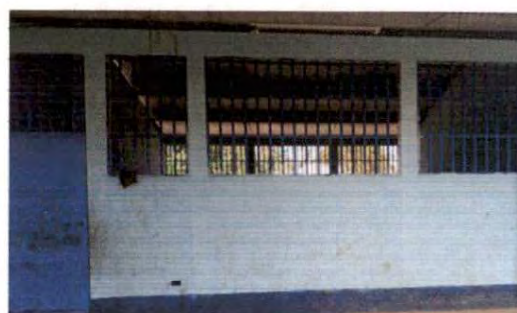
Foto 12: Pintura de muros exteriores e interiores

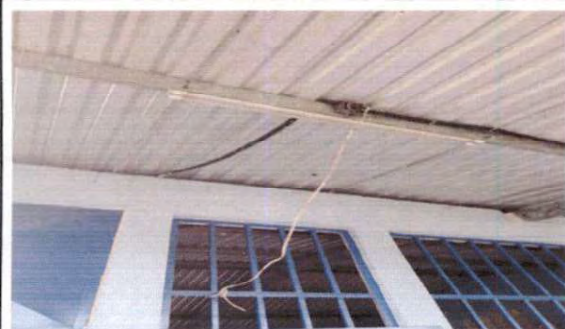
Foto 13: Reparación de cableado eléctrico

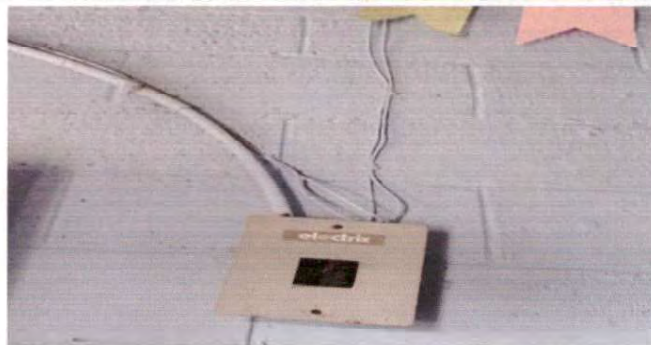
Foto 14: Sustitución de ducto eléctrico+accesorios

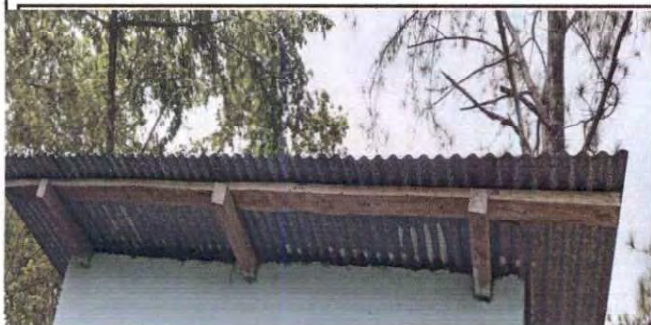
Foto 15: Sustitución de estructura de soporte de madera, por metal

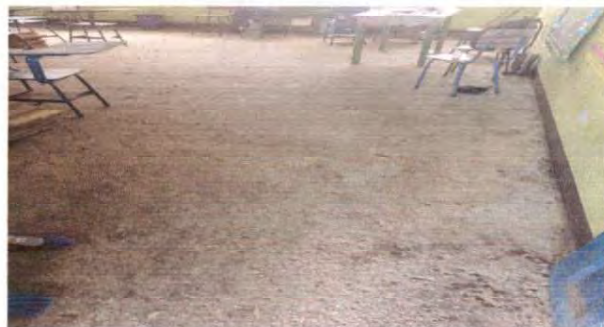
Foto 16: Reparación de piso de torta de concreto
