SITUACIÓN DEFICIENCIAS DETERMINADAS

PREVIO

| NOMBRE DEL ESTABLECIMIENTO: | ESCUELA OFICIAL RURAL MIXTA | DIRECCIÓN DEL ESTABLECIMIENTO: | BARRIO EL PORVENIR |
| CÓDIGO DEL ESTABLECIMIENTO: | 17 - 05 - 3672 - 43 | FECHA: | 12/9/2025 |

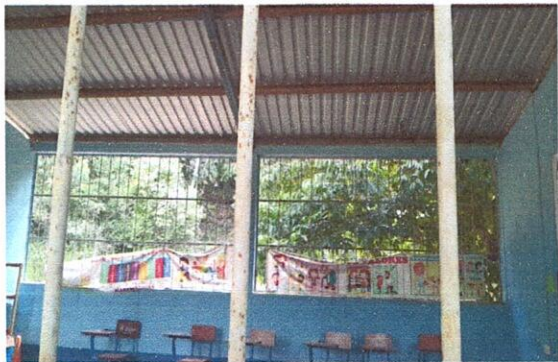
Foto 1: Sustitución de lámina por lámina traquelada aluzinc calibre 26.

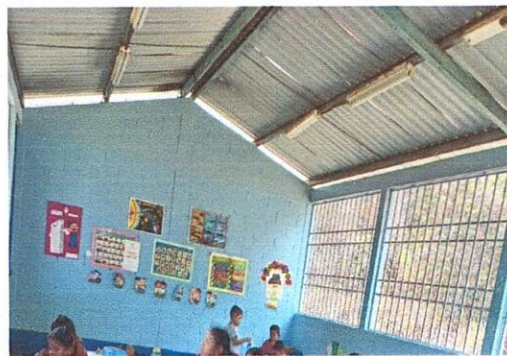
Foto 2 Sustitución de capote de lámina traquelada.

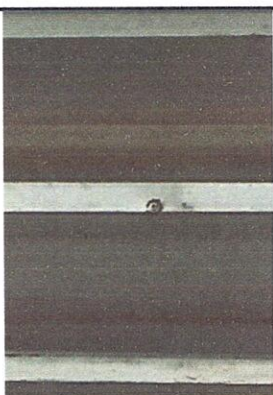
Foto: 3 Sustitución de elementos de fijación.

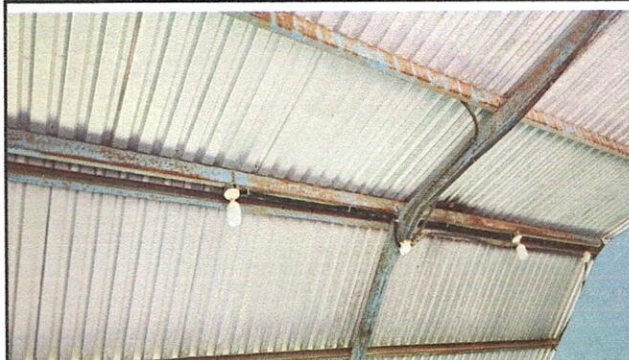
Foto: 4 Mantenimiento de estructura soporte de metal.

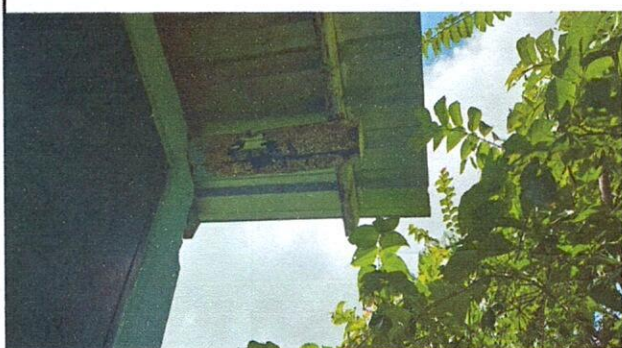
Foto: 5 Sustitución de estructura de soporte de metal por metal.

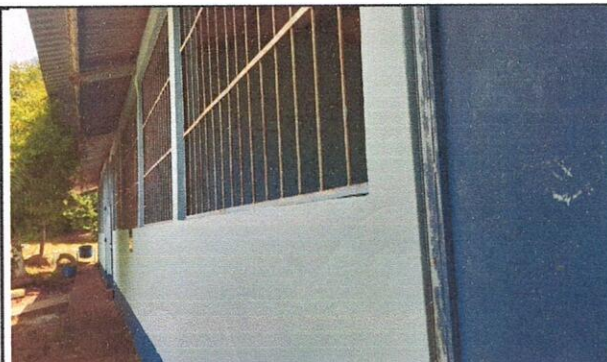
Foto 6: Mantenimiento a estructura( lijado, cambiode tubo, cepillado, sujeciones, aplicación de pintura).

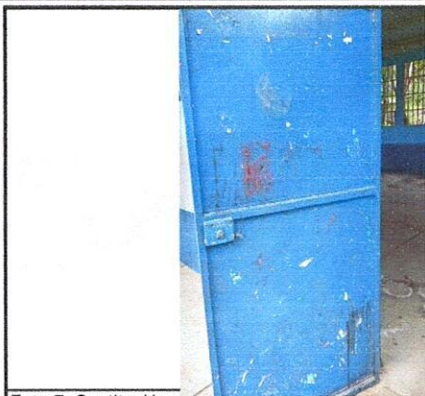
Foto 7: Sustrución de Chapa

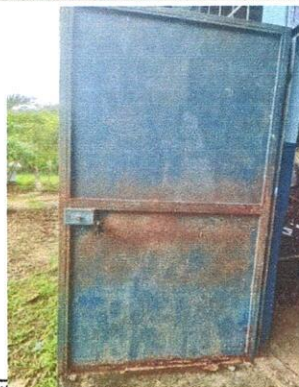
Foto 8 Sustrución de Puerta

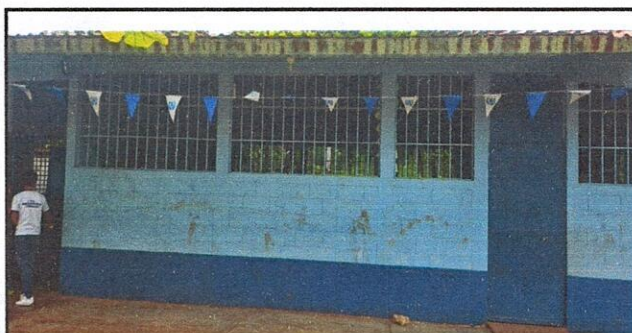
Foto 9: Mantenimiento a balcones de metal.

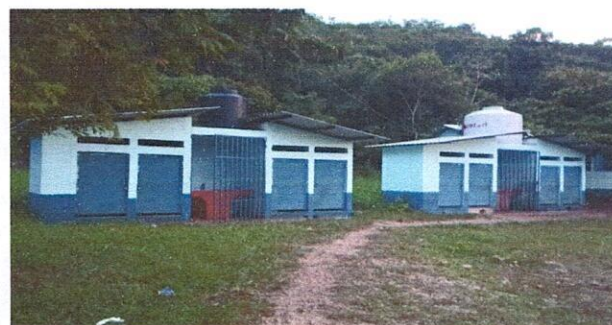
Foto 10: Mantenimiento a estructura (lijado, cambio de tubo, cepillado, sujeciones, aplicación de pintura a puertas de servicios sanitarios).

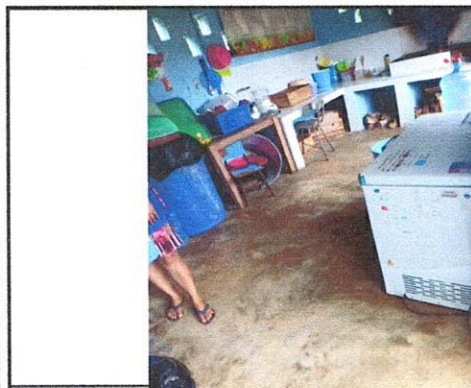
Foto 11: Sustrución de piso cerámico Cocina

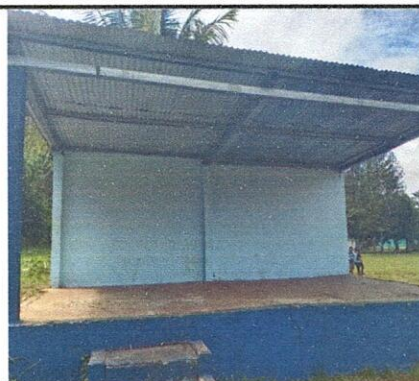
Foto 12: Sustrución de piso cerámico Escenario
