SITUACIÓN DEFICIENCIAS DETERMINADAS PREVIO ☒ DURANTE ☐ POSTERIOR ☐

| DEPARTAMENTO: | PETEN | MUNICIPIO: | SAN FRANCISCO |
| NOMBRE DEL ESTABLECIMIENTO: | E.O.D.P | DIRECCIÓN DEL ESTABLECIMIENTO: | ALDEA SAN JUAN DE DIOS, BARRIO EL CENTRO |
| CÓDIGO DEL ESTABLECIMIENTO: | 17-06-0116-42 | FECHA: | 26/05/2025 |

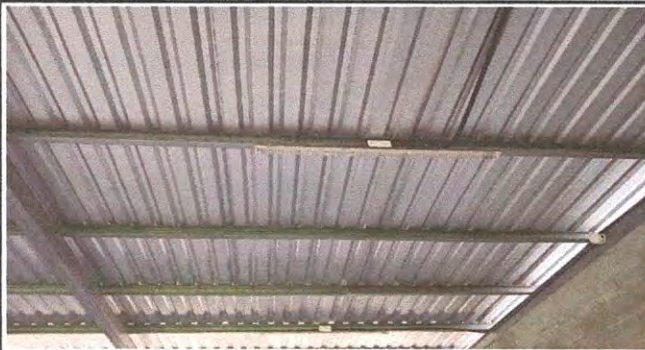
Foto1: Sustitución de focos ahorradores

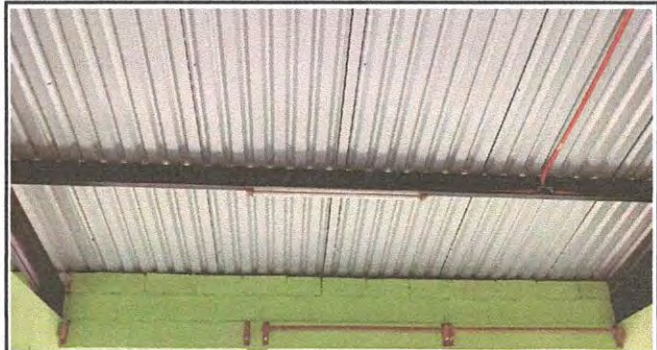
Foto 2: Sustitución de plafoneras

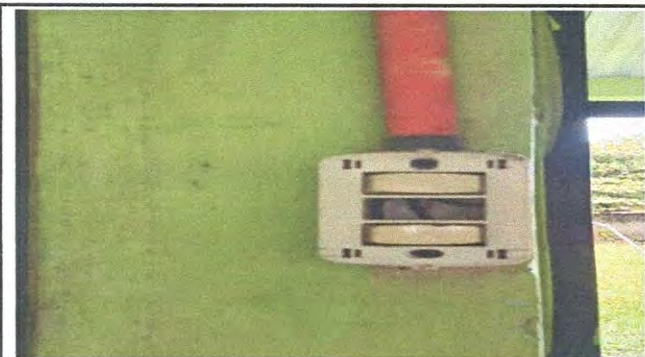
Foto 3: Sustitución interruptores dobles

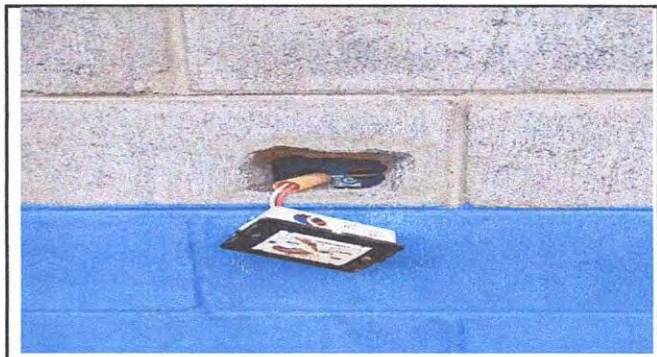
Foto 4: Sustitución de tomacorrientes dobles

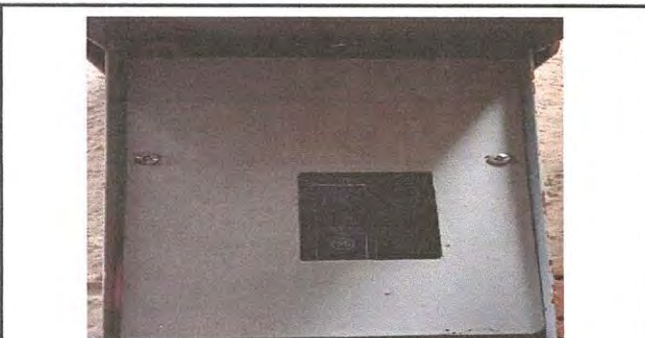
Foto 5: Sustitución de flipones

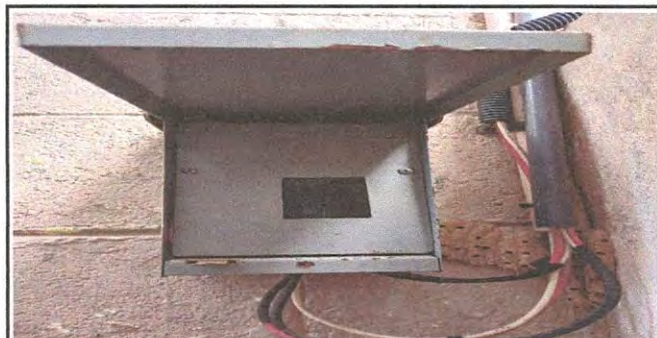
Foto 6: Sustitución de tablero de flipones

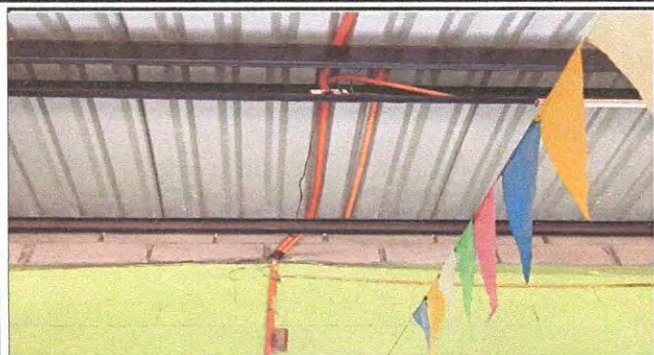
Foto 7: Reparación de cableado eléctrico

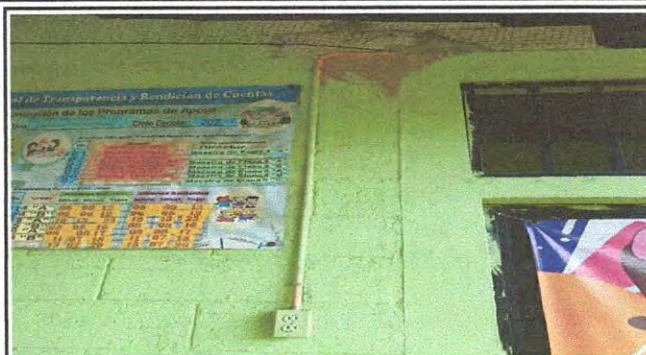
Foto 8: Sustitución de ducto eléctrico + accesorios

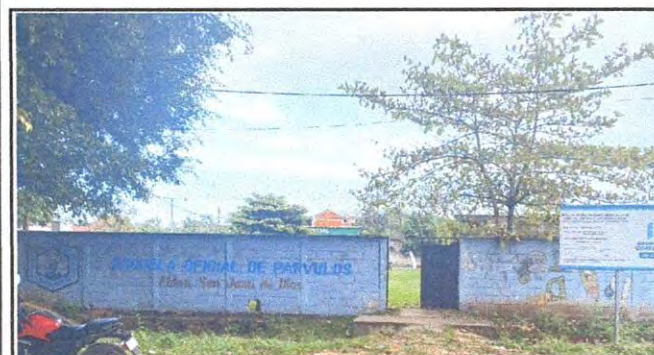
Foto 9: Pintura en muros exteriores e interiores

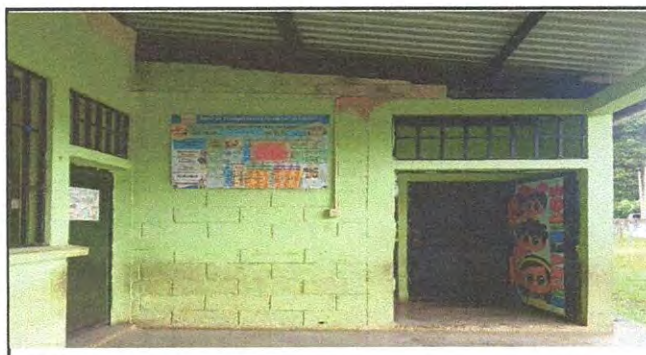
Foto 10: Pintura en muros exteriores e interiores

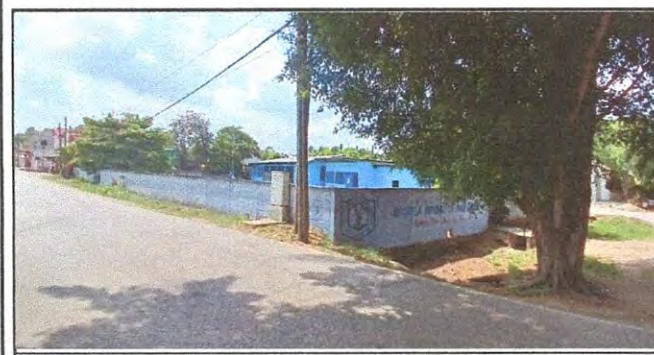
Foto 11: Reparación de muro perimetral de block.

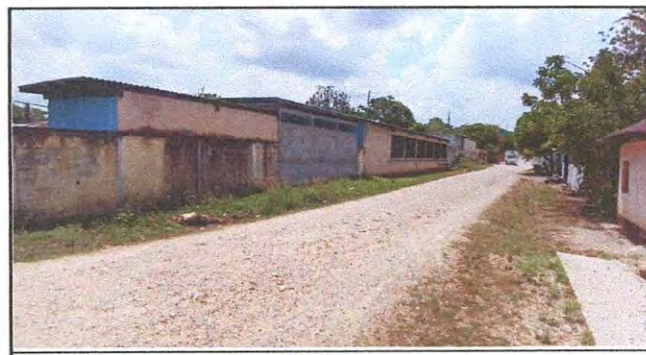
Reparación de muro perimetral de block.
