SITUACIÓN DEFICIENCIAS DETERMINADAS

| NOMBRE DEL ESTABLECIMIENTO: | EORM. Profa. Enma Leticia Ochaeta Higueros de Góngora J.V. | DIRECCIÓN DEL ESTABLECIMIENTO: | ALDEA SAN JUAN DE DIOS |
| CÓDIGO DEL ESTABLECIMIENTO: | 17-06-4185-43 | FECHA: | 13/06/2025 |

# REGISTRO FOTOGRÁFICO PROGRAMA DE MANTENIMIENTO DE EDIFICIOS ESCOLARES PÚBLICOS

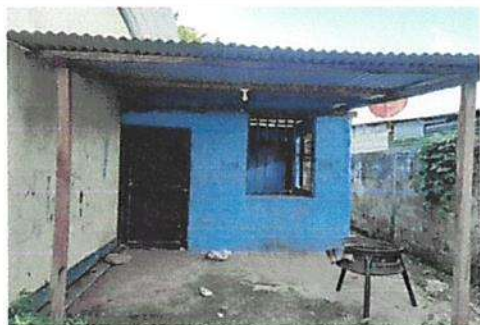
Foto 1: Sución de lámina, por lámina troquelada aluzin calibre 26 de la cocina

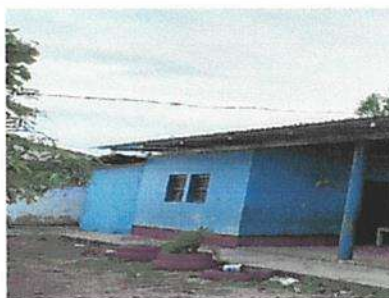
Foto 2: Sustitución de capote de lámina para lámina troquelada

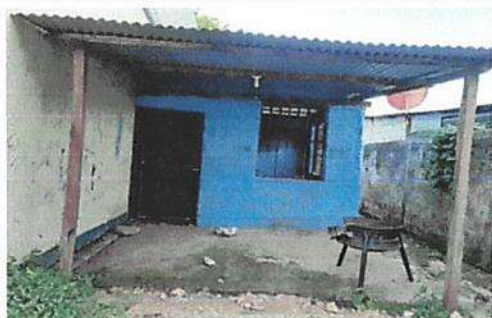
Foto 3: Sustitución de elemento de fijación. Sustitución de estructura de soporte de madera, por metal troquelada calibre 26

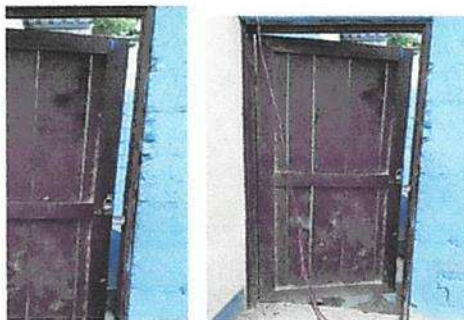
Foto 4: Sustitución de chapas. Sustitución de puertas

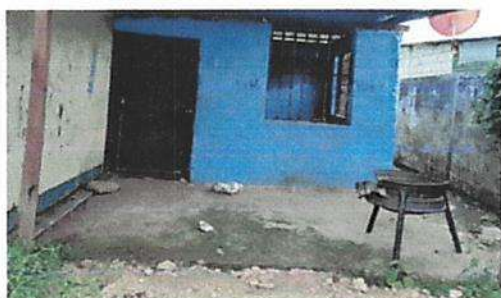
Foto 5: Sustitución de piso de torta cerámica

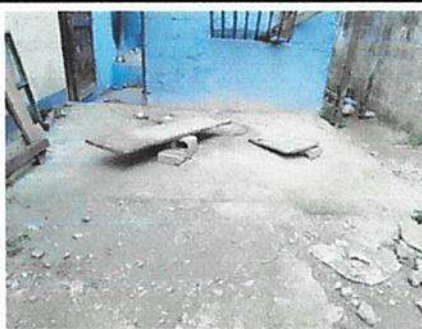
Foto 6: Sustitución de piso de torta cerámica

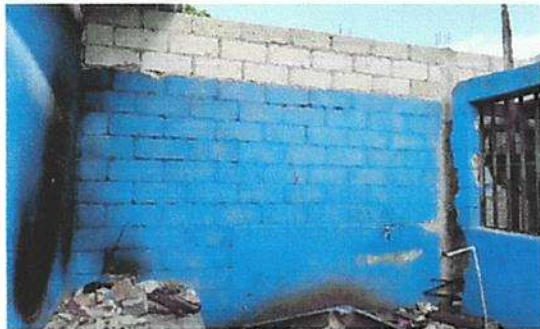
Foto 1: Pintura en muros exteriores e interiores /

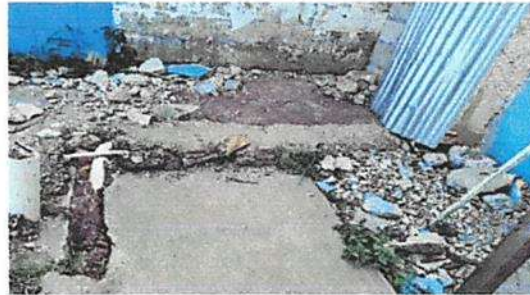
Foto 2 Sustitución de tubería lineal principal aguas puviales (3pul o 4 pulg) /

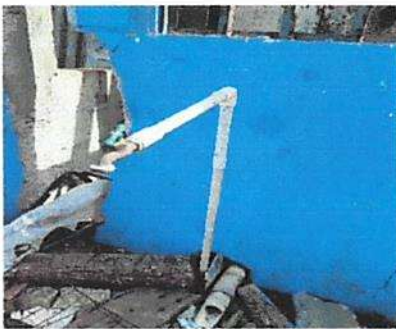
Foto 3 Sustitución de tubería línea principal Y Sustición de llave de chorro /

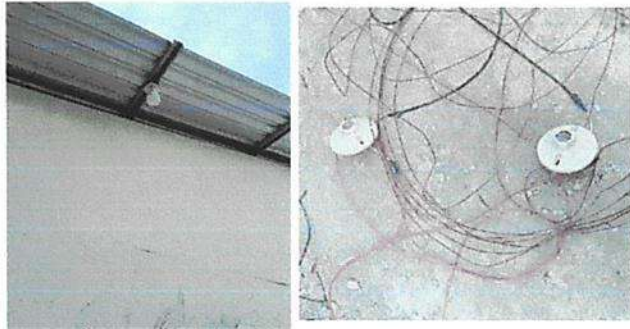
Foto 4 Reparación de lamparas tipo LED Y Sustitución de plafoneras

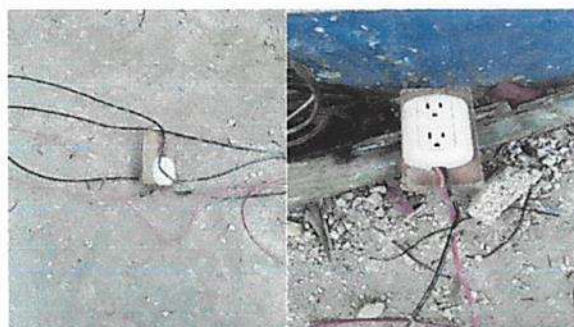
Foto 5 Sustitución de interruptores simples Y Sustitución de tomacorrientes dobles /

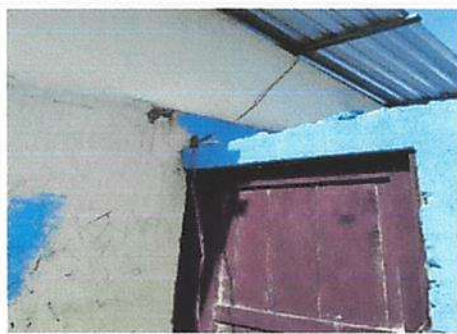
Foto 6 Sustitución de ductos + accesorios

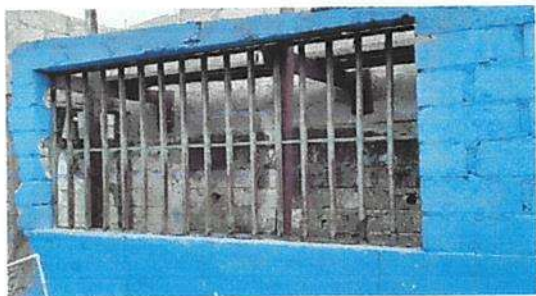
Foto 1: Fabricación e instalación de ventana-balcon de metal Y Fabricación e instalación de balcones de hierro en ventana

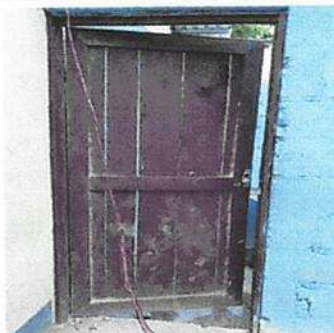
Foto 2: Fabricación e instalación de puertas de metal en módulos

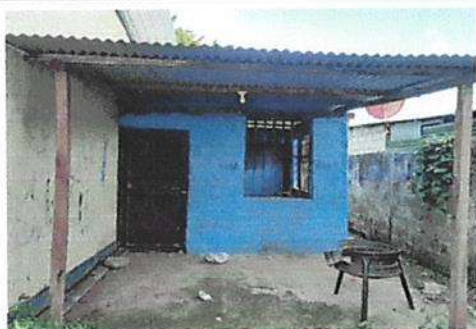
Foto 3: Instalación de unidades luz (incluye interruptor, ducto y cable eléctrico)

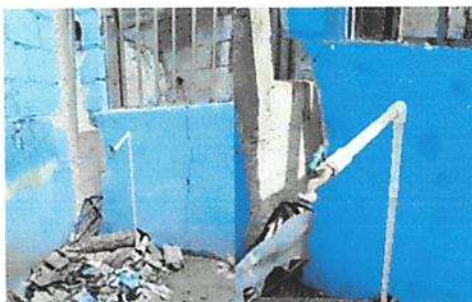
Foto 4: Instalación de tubería para agua potable Y Instalación de chorro

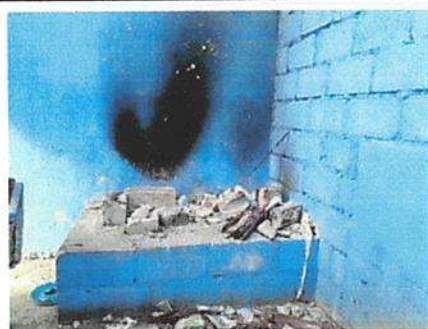
Foto 5: Sustitución de estufa rural (completa), incluye chimenea y plancha de metal), Sustitución de chimenea de metal y Instalación de azulejos en estufa rural

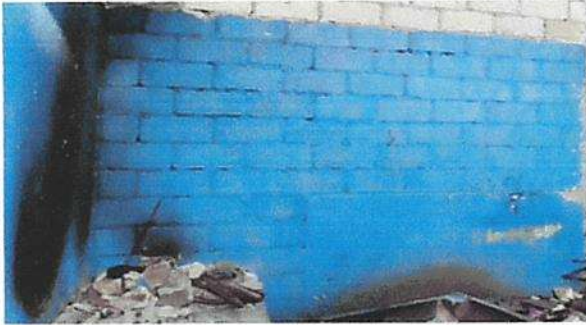
Foto 1: Repello en muro
