REGISTRO FOTOGRÁFICO  
PROGRAMA DE MANTENIMIENTO DE EDIFICIOS ESCOLARES PÚBLICOS

SITUACIÓN DEFICIENCIAS DETERMINADAS

| NOMBRE DEL ESTABLECIMIENTO: | EORM. Profa. Enma Leticia Ochaeta Higueros de Góngora J.V. | DIRECCIÓN DEL ESTABLECIMIENTO: | ALDEA SAN JUAN DE DIOS |
| CÓDIGO DEL ESTABLECIMIENTO: | 17-06-4185-43 | FECHA: | 11/08/2025 |

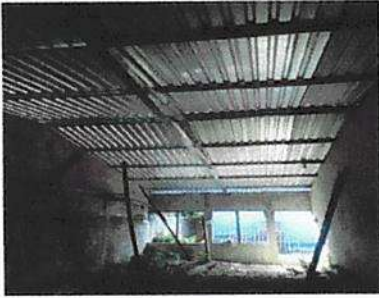
Foto 1: Sustitución de lámina, por lámina troquelada aluzin calibre 26 de la cocina

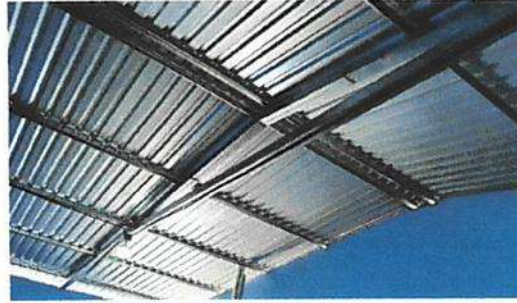
Foto: 2 Sustitución de capote de lámina para lámina troquelada

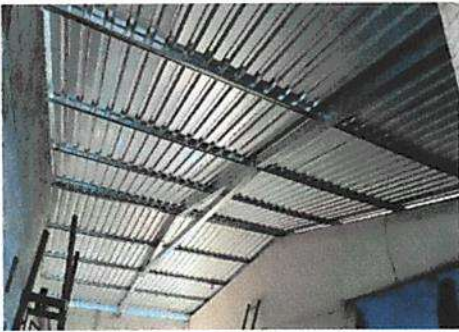
Foto: 3 Sustitución de elemento de fijación. Sustitución de estructura de soporte de madera, por metal troquelada calibre 26

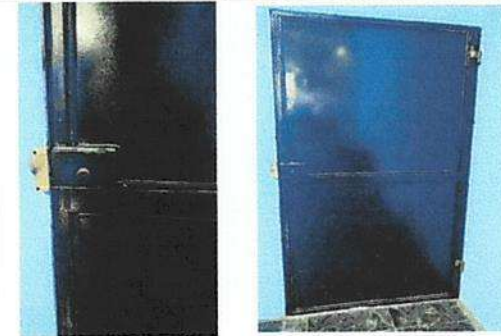
Foto: 4 Sustitución de chapas. Sustitución de puertas

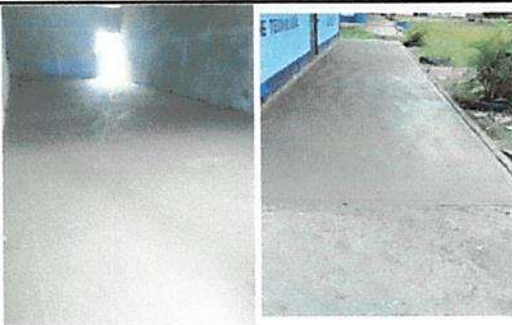
Foto: 5 Sustitución de piso de torta cerámica

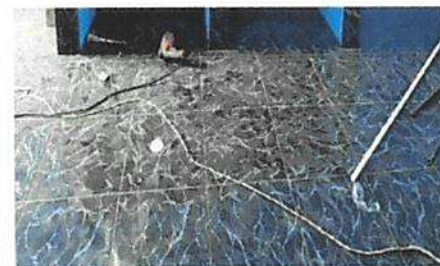
Foto: 6 Sustitución de piso de torta cerámica

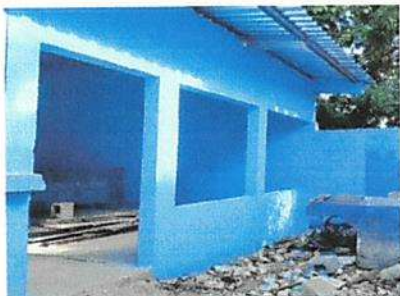
Foto 1: Pintura en muros exteriores e interiores

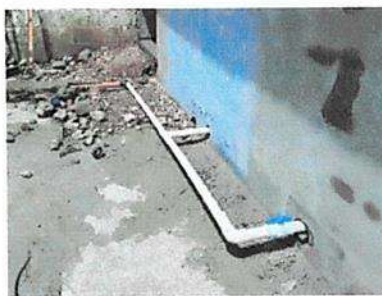
Foto 2: Sustitución de tubería lineal principal aguas purviales (3pul o 4 pulg)

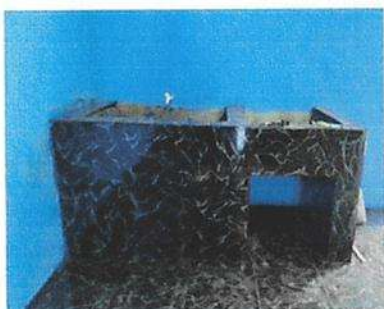
Foto 3: Sustitución de tubería línea principal Y Sustición de llave de chorro

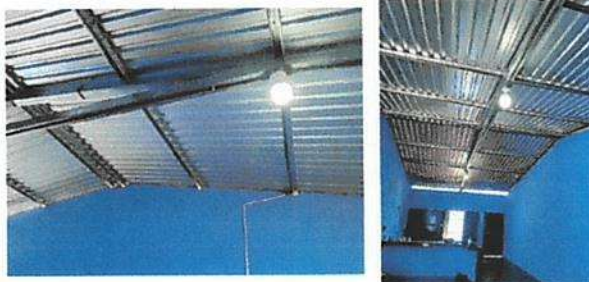
Foto 4: Reparación de lamparas tipo LED Y Sustitución de plafoneras

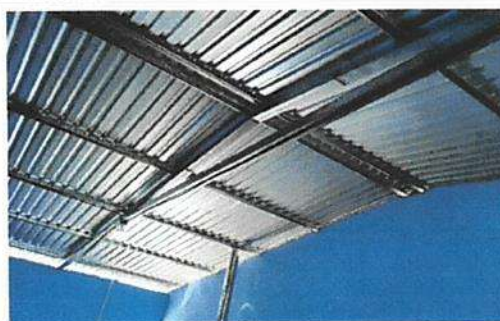
Foto 6: Sustitución de ductos + accesorios

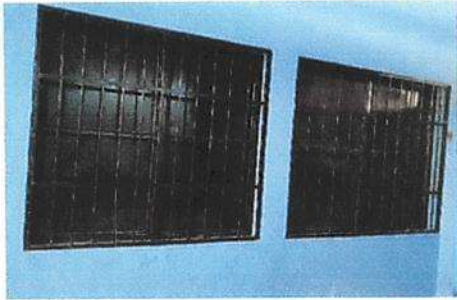
Foto 1: Fabricación e instalación de ventana-balcon de metal Y Fabricación e instalación de balcones de hierro en ventana

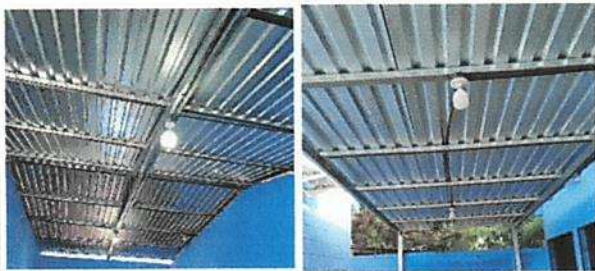
Foto: 3 Instalación de unidades luz (incluye interruptor, ducto y cable eléctrico)

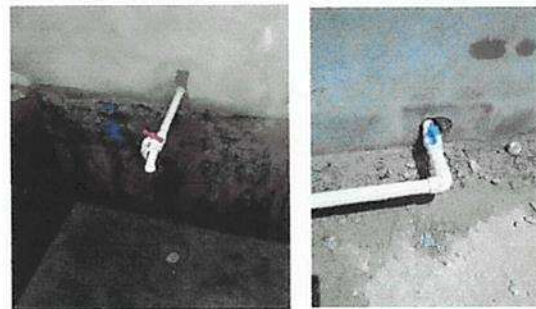
Foto: 4 Instalación de tubería para agua potable Y Instalación de chorro

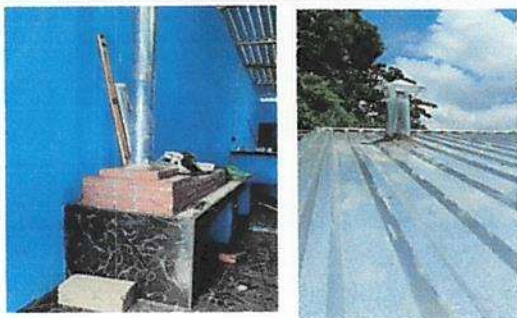
Foto: 5 Sustitución de estufa rural (completa), incluye chimenea y plancha de metal), Sustitución de chimenea de metal y Instalación de azulejos en estufa rural

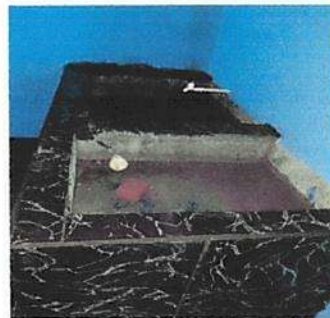
Foto: 6 Sustitución de pila de cemento de un lavadero

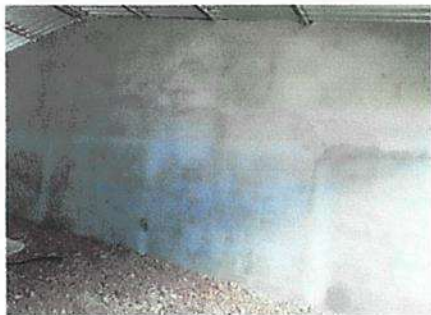
Foto 1: Repello en muro

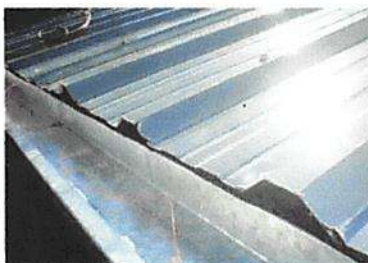
Foto 2: Sustitución de canal de pvc
